県有建築物保全点検結果報告書

施設名称 仙台港国際ビジネスサポートセンター

建物棟名称 アクセル

点検実施日 平成 29年6月20日

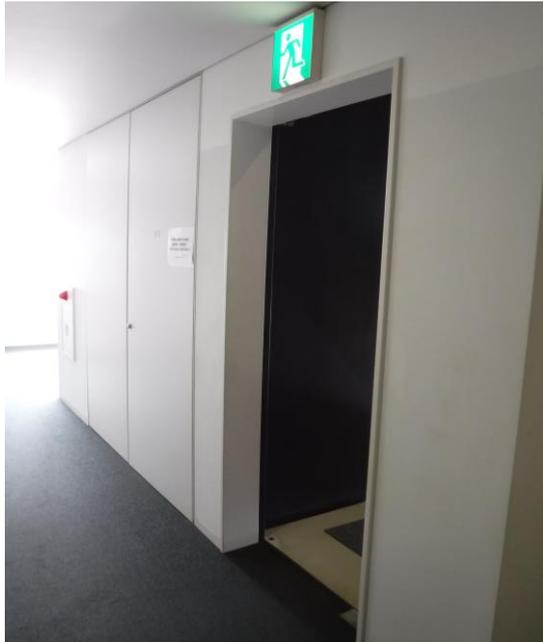
判定等	施設名称	建物棟名称	判定	4階の西側の階段の防火戸が撤去されています。 防火戸は火災の被害を拡大しないために必要とされる設備です。防火戸を直ちに設置する必要があります。
	仙谷港国際 ビジネスサ ポートセン	アクセル	D	
判定等	施設名称	建物棟名称	判定

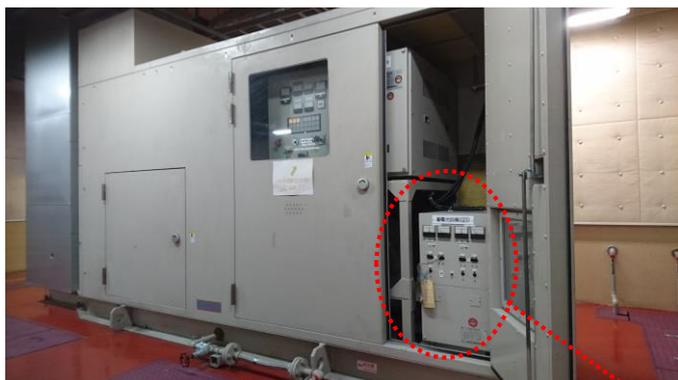
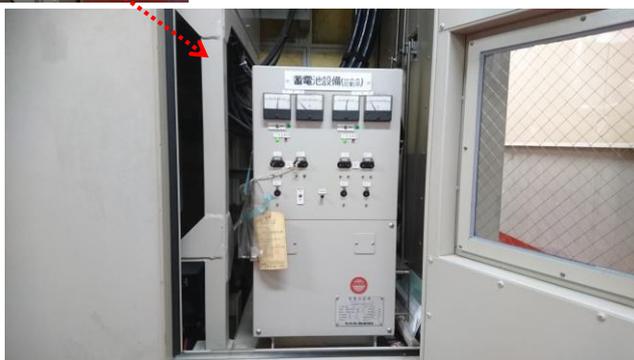
<p>判定</p>	<p>自家発始動用蓄電池の次回更新目安時期が確認できませんでした。 保守業者に確認の上、適切な時期に更新願います。</p>
<p>判定</p>

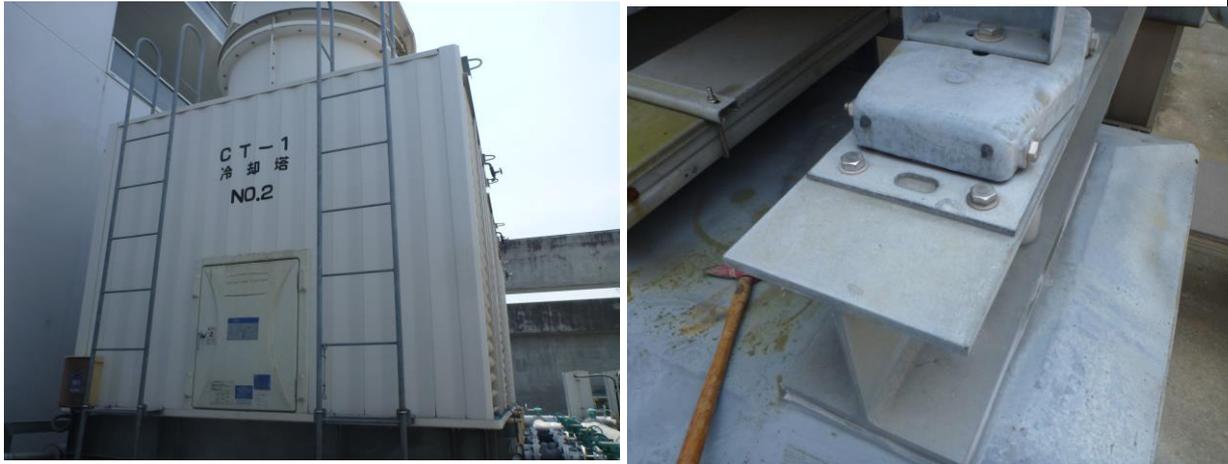
B

空調設備冷却塔について、基礎ボルトに緩みが見られましたので、確認の上増し締め願います。また、プーリー部に錆、摩耗が見られます。経過観察願います。

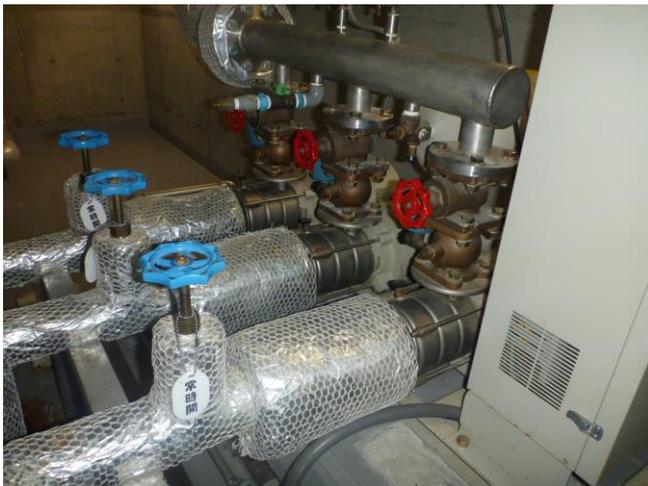
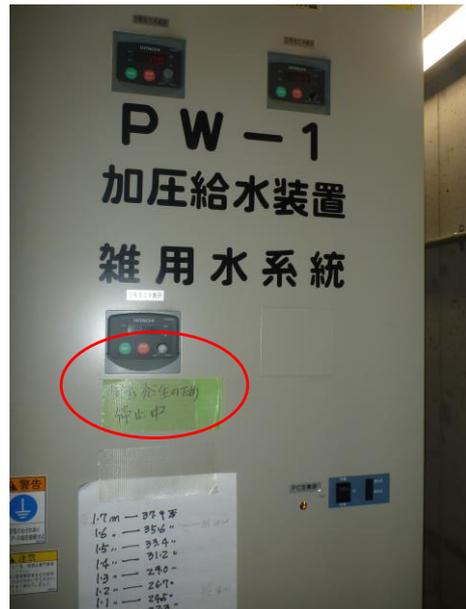
雑用水系統加圧給水ユニット

C

給水ポンプユニットについて、上水用に若干の異音が発生しておりますので、経過観察願います。雑用水用No.3ポンプについては故障により停止しております。予備機がない状況ですので、計画的に修繕願います。
