# 個別施設計画様式

施設名称	旧東部土木事務所	所管所属名称	環境生活部消費生活・文化課
------	----------	--------	---------------

令和2年 県有建築物保全点検

県有建築物保全点検調査結果票 (チェックリスト)

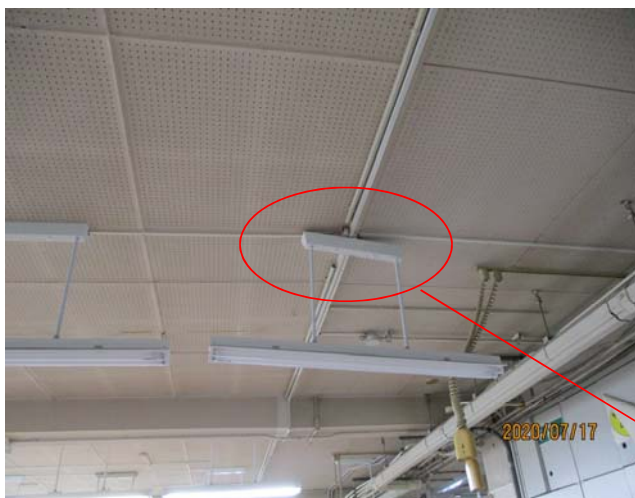
照明が傾いており、落下の危険がある。

判定等	施設名称	建物棟名称	判定	旧河川砂防1, 2班執務室の一部の照明器具が傾いています。部分改修が必要です。
	旧東部土木事務所	庁舎

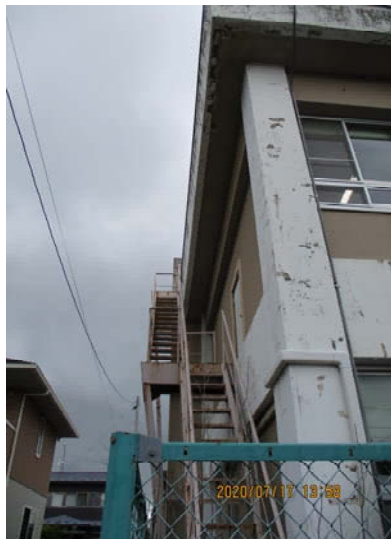
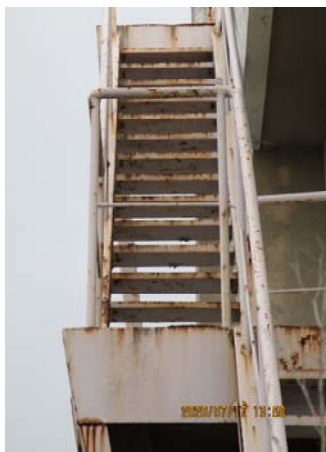
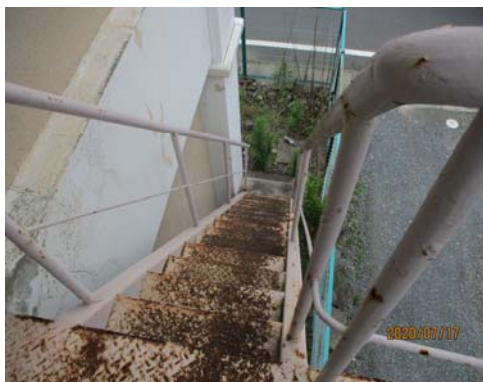
判定等	施設名称	建物棟名称	判定	屋外階段全体的に錆びが見受けられ、利用上の安全性の担保ができません。災害時等の避難に支障があると考えられます。早急な改修等が必要です。
	旧東部土木事務所	庁舎	D

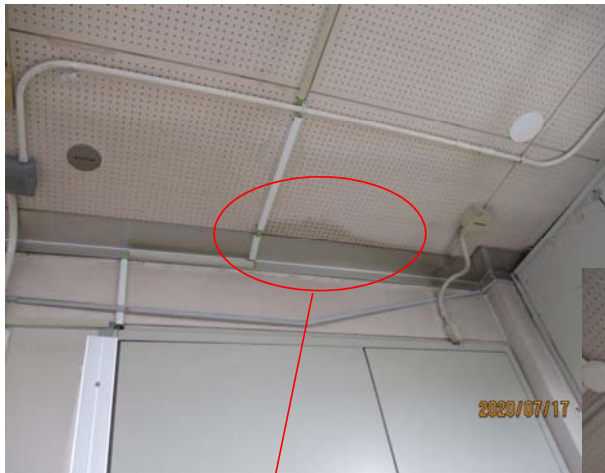
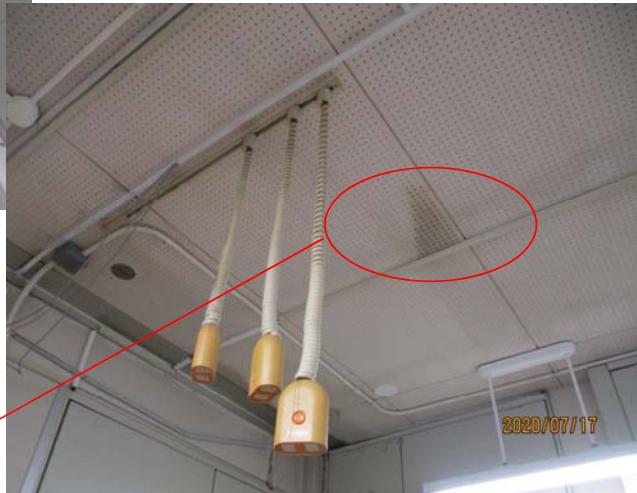
エキスパンション付近にシミあり。  
立入者への聞き取り及び屋上を確認した限りは雨漏りが疑われる状態でないため経過観察が必要。

エキスパンション付近以外にも同様のシミあり。

判定等	施設名称	建物棟名称	判定	旧コンピューター室の天井(エキスパンション付近)にシミがありますが、立会者の聞き取り及び屋上の状況からは雨漏りが疑われる状況ではありませんでした。よって、経過観察を行ってください。
	旧東部土木事務所	庁舎	特記事項

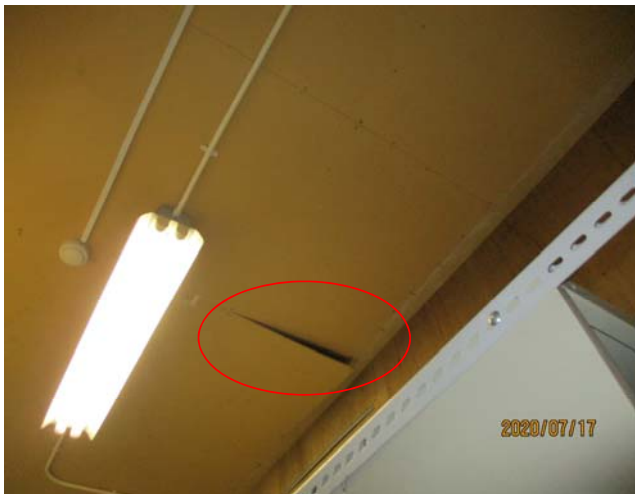
判定等	施設名称	建物棟名称	判定	旧1階書庫の天井材が外れていますので、計画的な修繕を検討してください。
	旧東部土木事務所	庁舎	特記事項

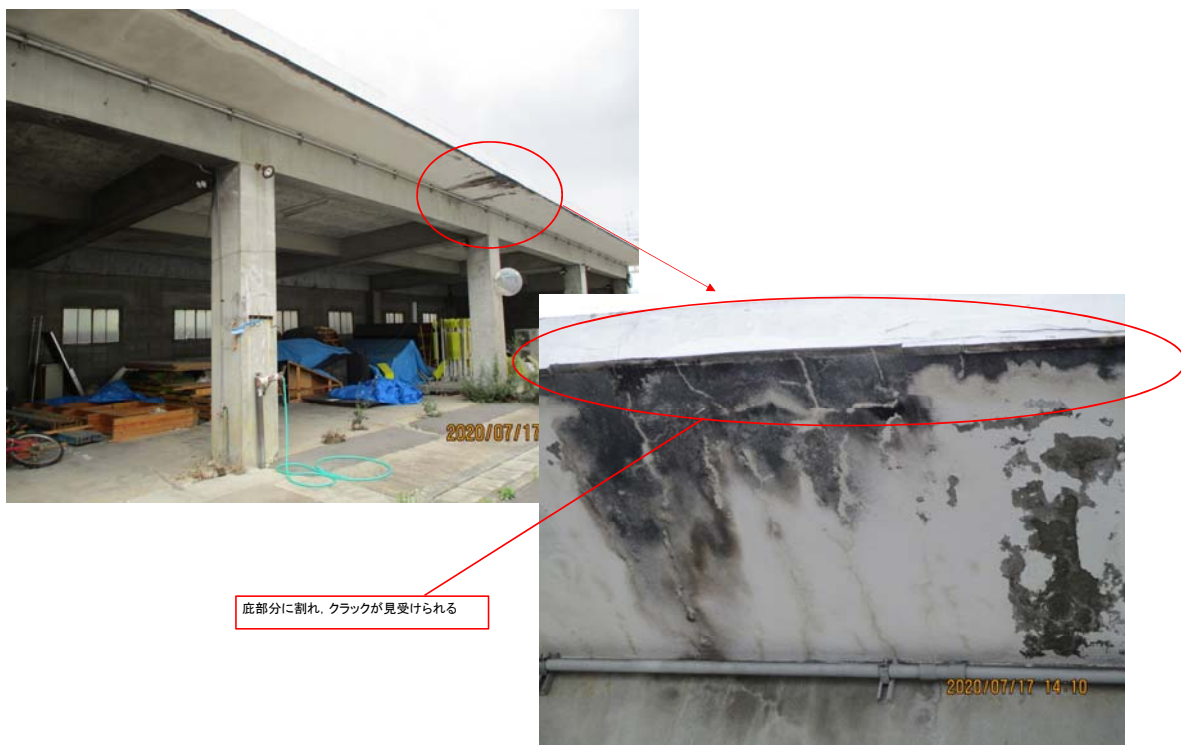
底部分に割れ、クラックが見受けられる

判定等	施設名称	建物棟名称	判定	庇の一部に割れや、クラック見受けられます。部分改修が必要です。
	旧東部土木事務所	重車両車庫

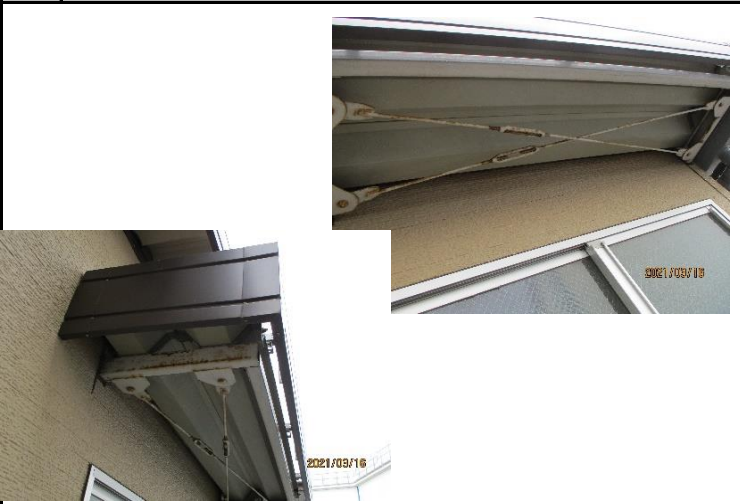
1	調査項目： 特記事項 建物出入り口の軒

確認事項		
			特記事項	ブレースに錆が見られますので、改善が望まれます。
				<input checked="" type="checkbox"/> 支障なし <input type="checkbox"/> 要注意 <input type="checkbox"/> 要是正

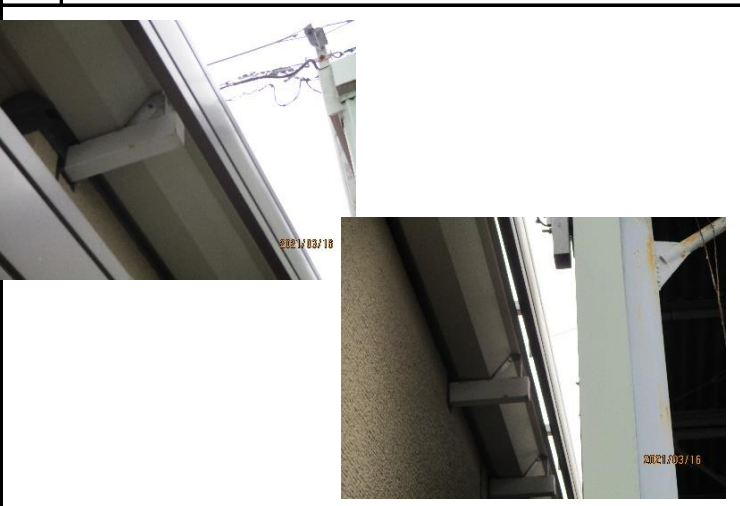
2	調査項目： 特記事項 庇のはね出しブラケット

確認事項		
			特記事項	錆が見られますので、改善が望まれます。
				<input checked="" type="checkbox"/> 支障なし <input type="checkbox"/> 要注意 <input type="checkbox"/> 要是正

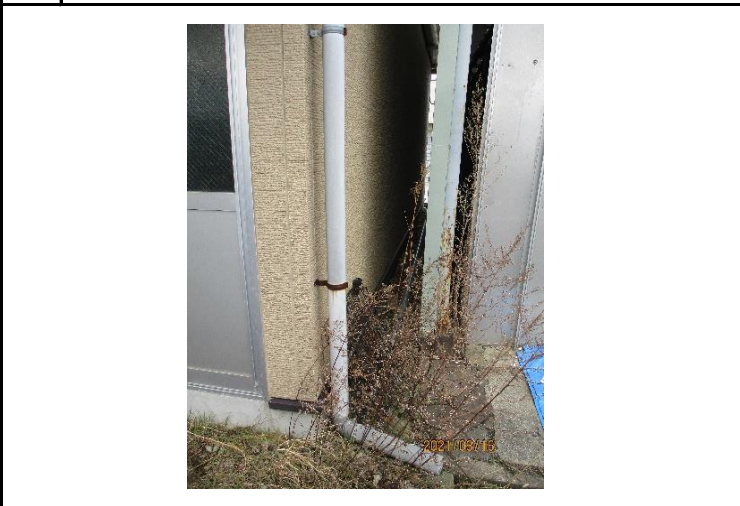
3	調査項目： 特記事項 雨樋の取り付け金物(デンデン)

確認事項		
			特記事項	錆が見られますので改善が望まれます。
				<input checked="" type="checkbox"/> 支障なし <input type="checkbox"/> 要注意 <input type="checkbox"/> 要是正
