個別施設計画様式

1 対象施設・施設概要					
施設情報					
施設名称	宮城県慶長使節船ミュージアム	所管所属名称	消費生活・文化課		
公共施設等総合管理方針施設分類					
大分類	公共用施設	中分類	文化・社会教育施設	小分類	博物館
主要建物概要					
構造	鉄筋コンクリート	用途	展示場	建築日	1996/5/28
経過年数	24年	耐用年数	50	目標使用年数	65
運営方式	指定管理	管理者名称	消費生活・文化課	全延床面積(m ²)	4477.06
所在地	石巻市渡波字大森30-2				
2 計画期間					
令和2年度から令和31年度までの30年間					
3 点検・診断によって得られた個別施設の状態					
別添「保全点検結果報告書」等のとおり					
4 当該施設の必要性					
設置根拠規定等	慶長施設船ミュージアム条例第2条		必要性の有無	有	
業務内容	慶長使節に関する資料の収集及び展示に関する資料を収集し、保管し、及び展示し、併せて慶長遣欧使節及び帆船に関する調査研究及び普及活動を行う。				
必要性の判断理由	博物館法における博物館相当施設として、郷土の歴史に関する知識の普及及び海洋文化の振興に資するものであることから、施設の必要性は高い。				
5 施設ごとの今後の対策					
管理に関する基本的な考え方を踏まえた施設の管理方針	施設の核となる復元船の腐朽に伴い、施設全体の今後のあり方について検討を重ねて策定した「慶長使節船ミュージアム改修基本計画」に基づき改修するとともに、中長期保全計画表に基づく計画的な保全の実施により長寿命化を図る。				
施設間・対策間の優先順位の判断内容	上記「管理に関する基本的な考え方を踏まえた施設の管理方針」に基づき、耐用年数や劣化状況の調査により、適切な時期に改修・修繕等を行う。				
6 対策内容、時期及び概算費用					
別添「中長期保全計画表」のとおり

県有建築物保全点検結果報告書

施設名称: 慶長使節船ミュージアム

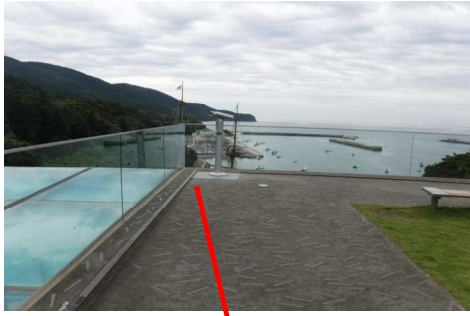
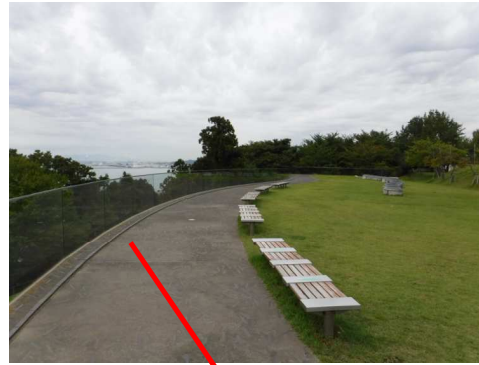
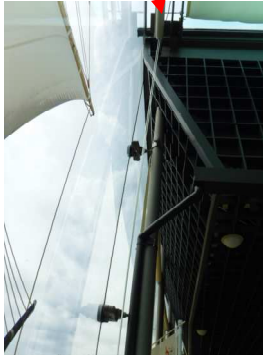
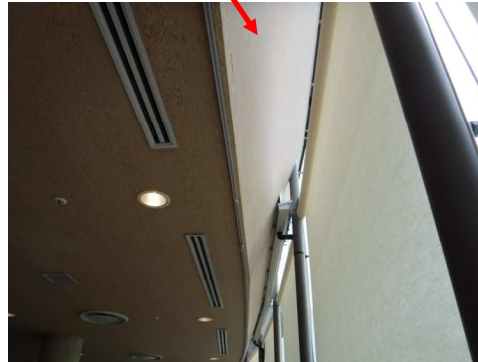
3

判定等	施設名称	建物棟名称	判定	屋上端部とガラスカーテンウォールの取り付け部分から漏水しています。(西側) 計画的な修繕(又は改修)が望まれます。過去に行った展示室(東側)と同様な施工が必要と考えられます。
	慶長使節船ミュージアム	慶長使節船ミュージアム	C

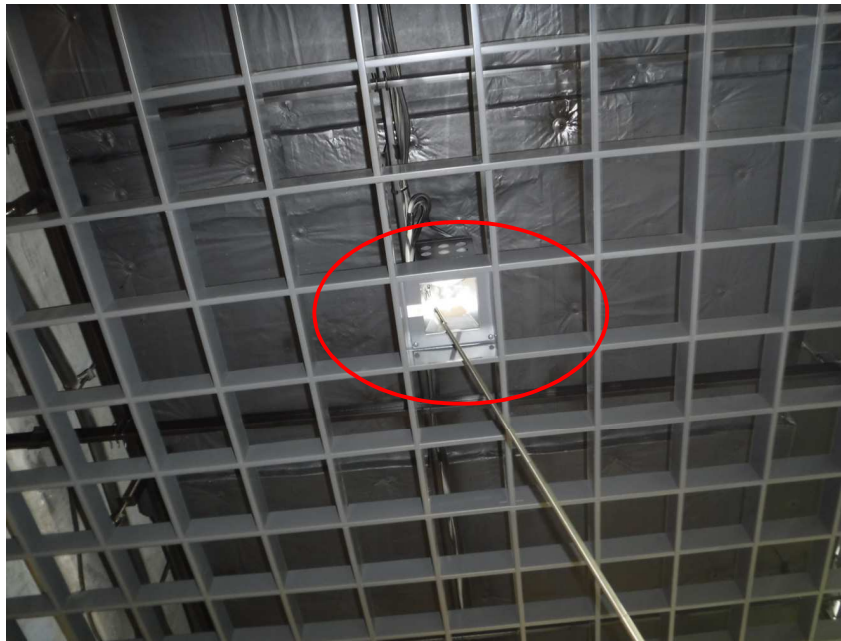
5

判定等	施設名称	建物棟名称	判定	非常用照明装置に点灯しない箇所があります。火災等の停電時において外部へ避難誘導するための重要な設備です。点灯試験を行い、未点灯の非常用照明についてはバッテリー交換又は器具交換が必要です。
	慶長使節船ミュージアム	慶長使節船ミュージアム	D

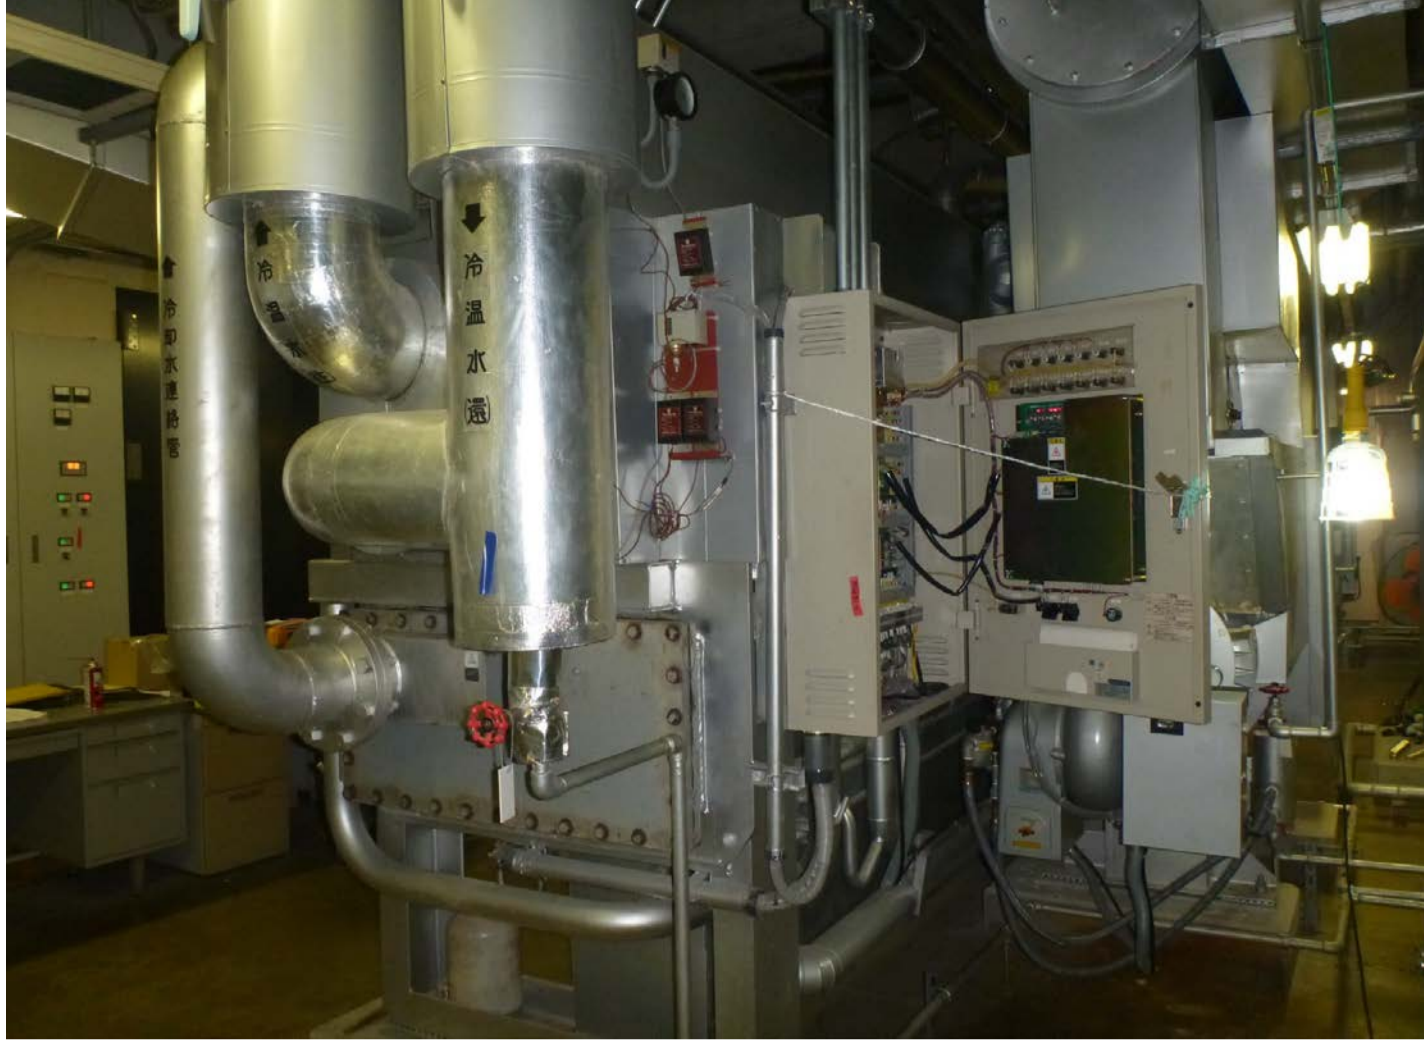
冷温水発生機外観

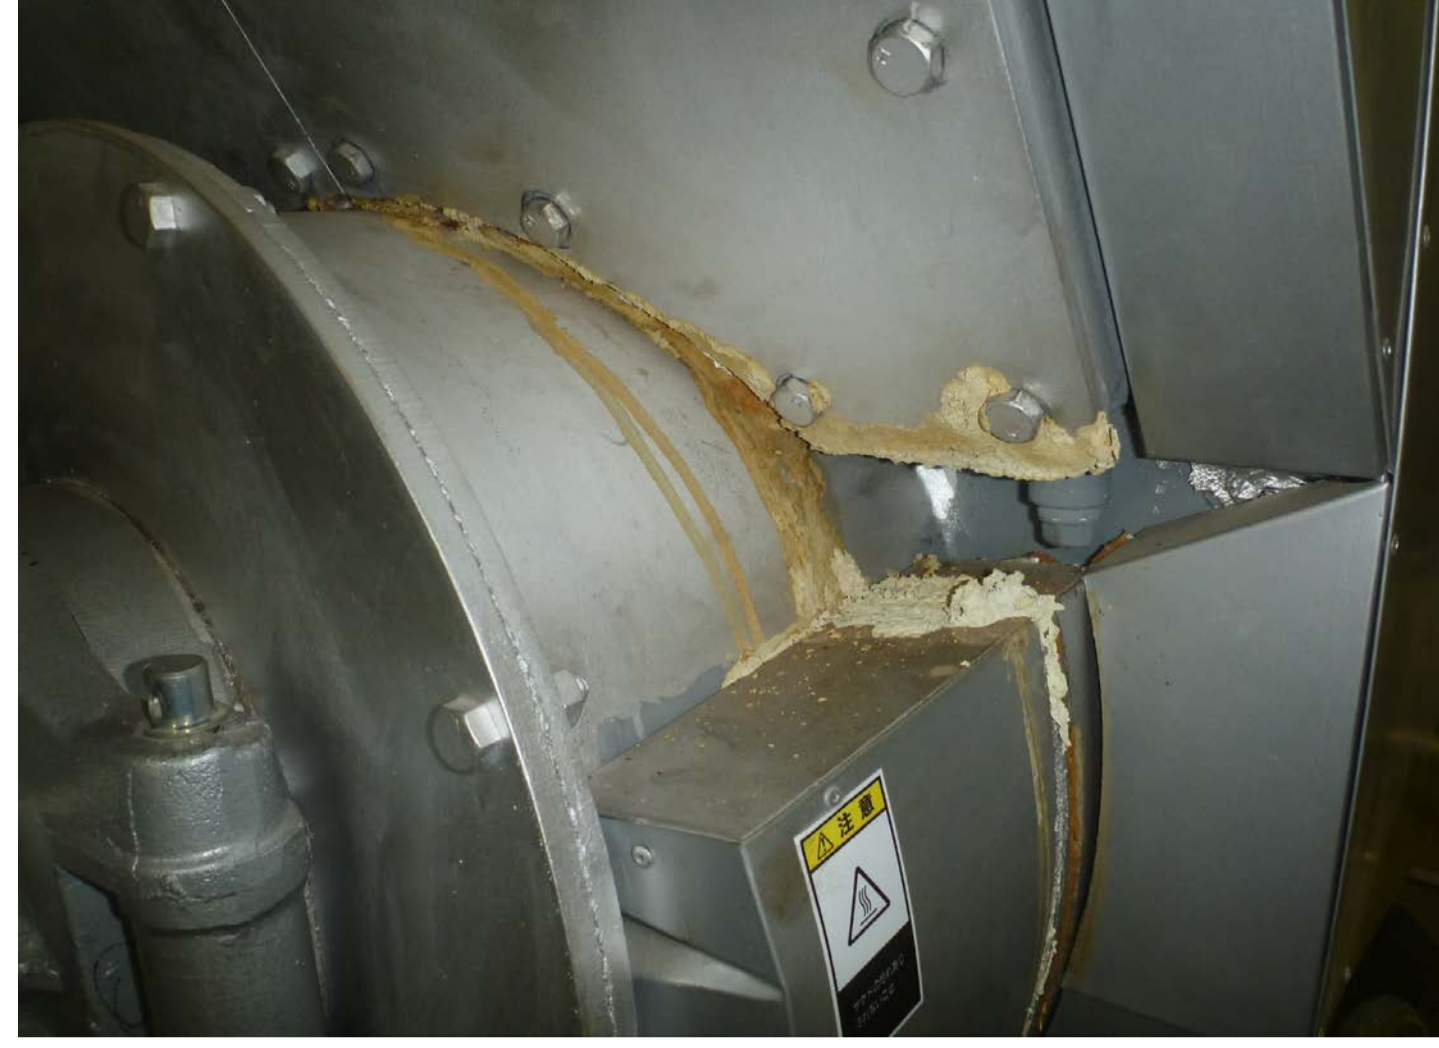
冷温水発生機劣化状況

冷温水発生機について、経年劣化による機能低下が懸念されます。分解整備が必要です。(H30実施予定)

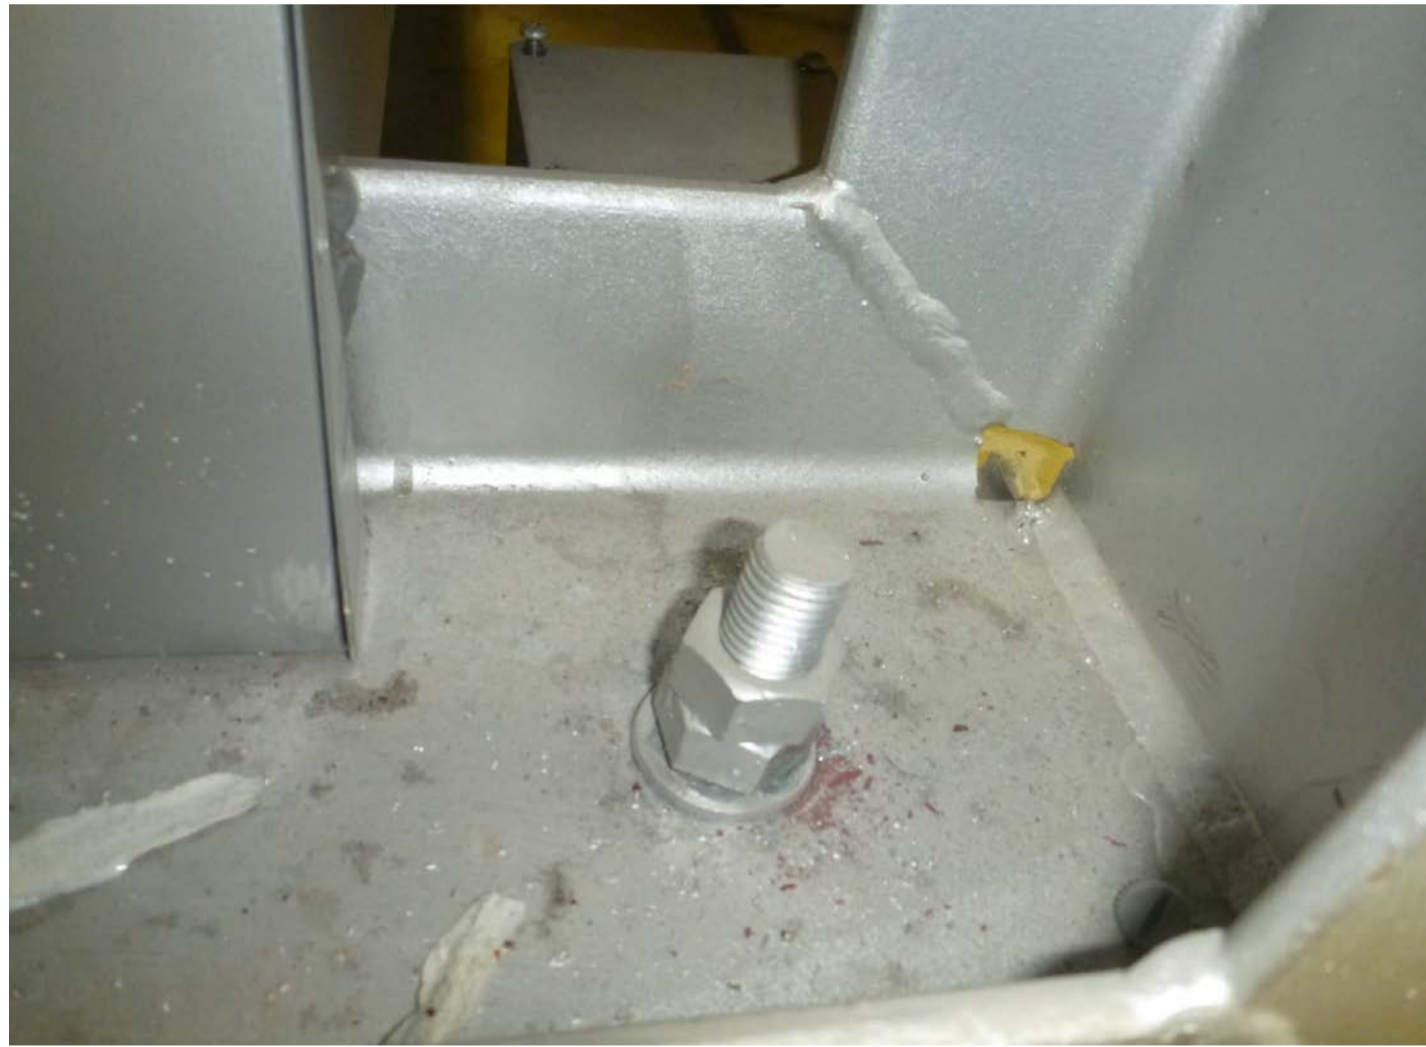
冷温水発生機基礎ボルト緩み

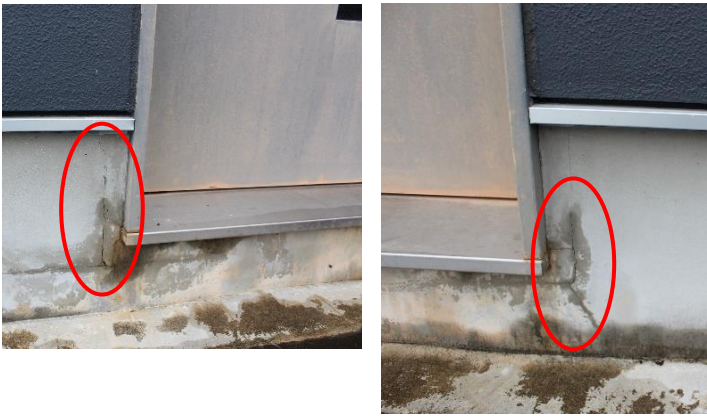
1	調査項目： 2 建築物の外部 (2) 基礎	基礎の劣化及び損傷の状況

<table border="1"> <tr> <td rowspan="4" style="writing-mode: vertical-rl;">確認事項</td> <td>✓ 鉄筋が露出していないか</td> </tr> <tr> <td>✓ 著しいひび割れはないか</td> </tr> <tr> <td>✓ 欠損がないか</td> </tr> <tr> <td> </td> </tr> <tr> <td rowspan="2" style="writing-mode: vertical-rl;">特記事項</td> <td>・扉の下左右ともにコンクリートにひび割れがある。</td> </tr> <tr> <td> </td> </tr> <tr> <td colspan="2"> <input type="checkbox"/> 支障なし <input checked="" type="checkbox"/> 要注意 <input type="checkbox"/> 要是正 </td> </tr> </table>	確認事項	✓ 鉄筋が露出していないか	✓ 著しいひび割れはないか	✓ 欠損がないか		特記事項	・扉の下左右ともにコンクリートにひび割れがある。		<input type="checkbox"/> 支障なし <input checked="" type="checkbox"/> 要注意 <input type="checkbox"/> 要是正			
確認事項	✓ 鉄筋が露出していないか													
	✓ 著しいひび割れはないか													
	✓ 欠損がないか													
特記事項	・扉の下左右ともにコンクリートにひび割れがある。													
<input type="checkbox"/> 支障なし <input checked="" type="checkbox"/> 要注意 <input type="checkbox"/> 要是正

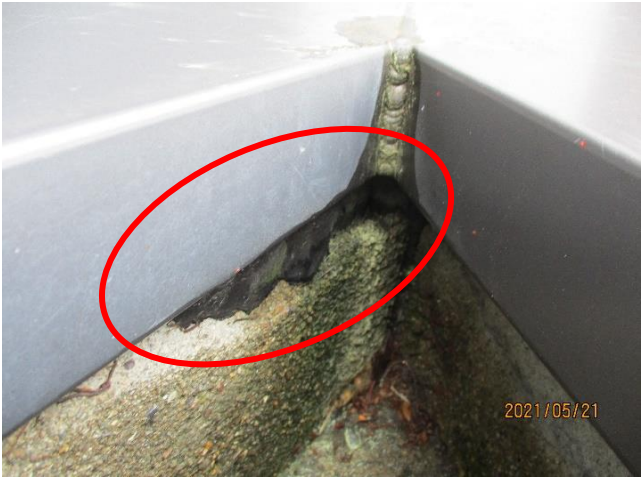
2	調査項目： 3 屋上及び屋根 (2)～(4) 屋上周り (屋上面を除く)	パラペット、笠木の劣化及び損傷の状況

<table border="1"> <tr> <td rowspan="6" style="writing-mode: vertical-rl;">確認事項</td> <td>✓ 著しいひび割れはないか</td> </tr> <tr> <td>✓ 腐食や欠損はないか</td> </tr> <tr> <td>✓ 著しい錆びはないか</td> </tr> <tr> <td>✓ 雨漏れはないか</td> </tr> <tr> <td>✓ 浮きや剥落はないか</td> </tr> <tr> <td>✓ シーリング材は劣化していないか</td> </tr> <tr> <td rowspan="2" style="writing-mode: vertical-rl;">特記事項</td> <td>・煉瓦に欠損がある。</td> </tr> <tr> <td> </td> </tr> <tr> <td colspan="2"> <input type="checkbox"/> 支障なし <input checked="" type="checkbox"/> 要注意 <input type="checkbox"/> 要是正 </td> </tr> </table>	確認事項	✓ 著しいひび割れはないか	✓ 腐食や欠損はないか	✓ 著しい錆びはないか	✓ 雨漏れはないか	✓ 浮きや剥落はないか	✓ シーリング材は劣化していないか	特記事項	・煉瓦に欠損がある。		<input type="checkbox"/> 支障なし <input checked="" type="checkbox"/> 要注意 <input type="checkbox"/> 要是正	
確認事項	✓ 著しいひび割れはないか													
	✓ 腐食や欠損はないか													
	✓ 著しい錆びはないか													
	✓ 雨漏れはないか

✓ 浮きや剥落はないか													
	✓ シーリング材は劣化していないか													
特記事項	・煉瓦に欠損がある。													
<input type="checkbox"/> 支障なし <input checked="" type="checkbox"/> 要注意 <input type="checkbox"/> 要是正

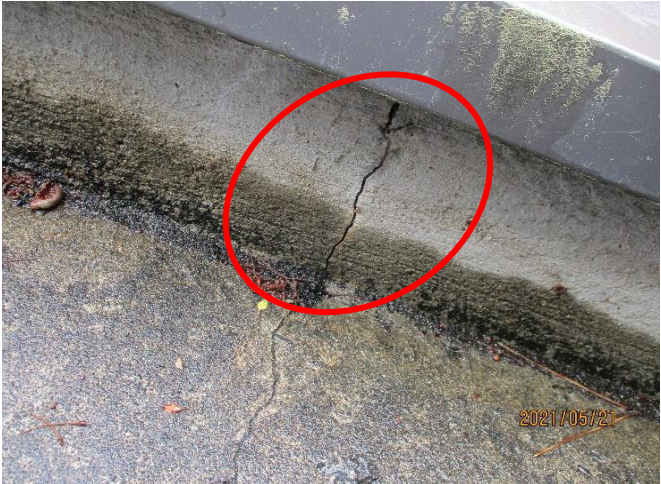
2	調査項目： 3 屋上及び屋根 (2)～(4) 屋上周り (屋上面を除く)	パラペット、笠木の劣化及び損傷の状況

確認事項	<input checked="" type="checkbox"/> 著しいひび割れはないか <input checked="" type="checkbox"/> 腐食や欠損はないか <input checked="" type="checkbox"/> 著しい錆びはないか <input checked="" type="checkbox"/> 雨漏れはないか <input checked="" type="checkbox"/> 浮きや剥落はないか <input checked="" type="checkbox"/> シーリング材は劣化していないか
	特記事項	・煉瓦にひび割れがある。 ・ひび割れは1と繋がっている。
<input type="checkbox"/> 支障なし <input checked="" type="checkbox"/> 要注意 <input type="checkbox"/> 要是正
