個別施設計画

施設名称: 資材備蓄施設(旧暫定オフサイトセンター)

本館

県有建築物保全点検調査結果票 (チェックリスト)

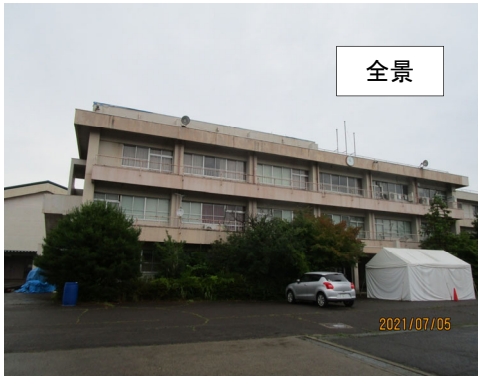
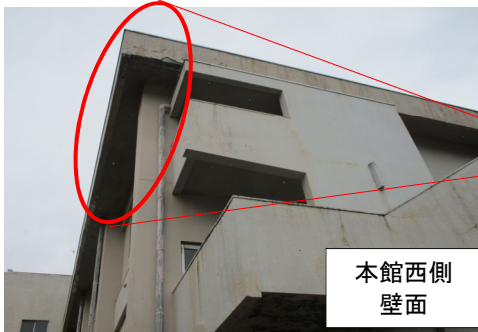
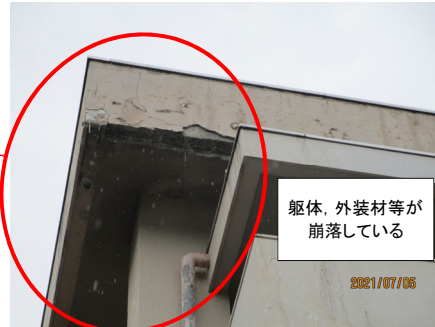
2

判定等	施設名称	建物棟名称	判定	全体的な経年劣化が確認できます。 劣化が著しい箇所については躯体・外装材の崩落が発生しており、危険な状態です。 全面的に改修が必要です。 現状のまま利用する場合は、崩落のおそれがある部分に人が近づかないようにする等の対策が必要と 要です。
	資料備蓄施設(旧暫定オプサイトセンター)	本館	D

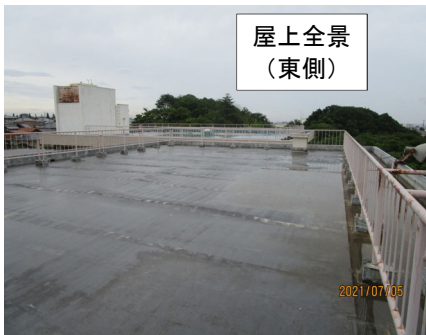
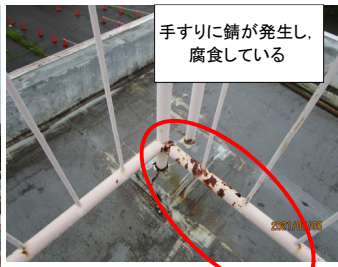
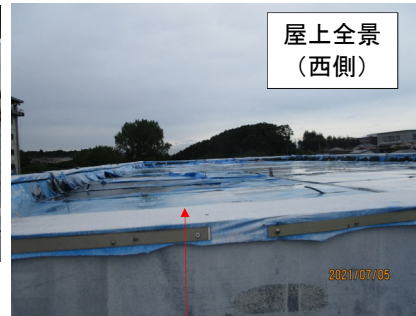
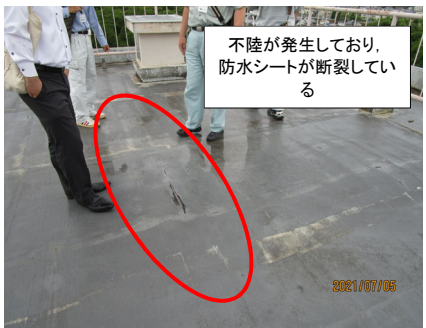
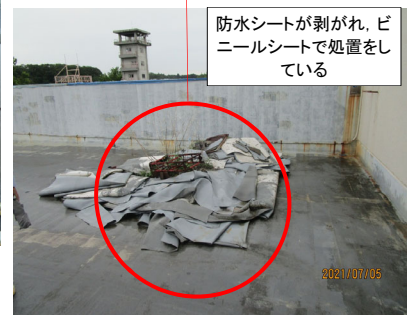
3-1

判定等	施設名称	建物棟名称	判定	全体的に著しい劣化が確認でき、内部への雨漏れも確認できます。 (防水シートの不陸・ルーフトレンのつまり・手すりの鉄部分に錆等) 全面的に改修が必要です。 特に防水シートが剥がれている部分については、至急修繕の必要があります。
	資料備蓄施設(旧暫定オプサイトセンター)	本館	D

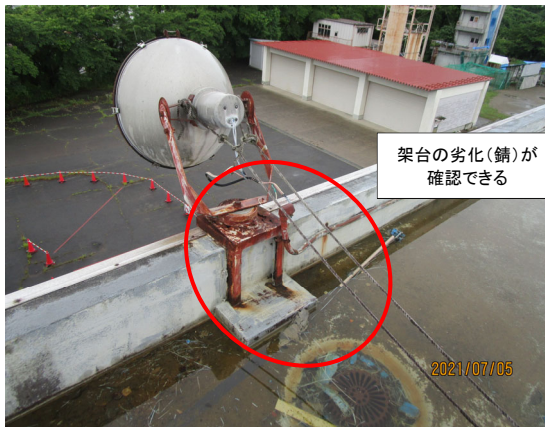
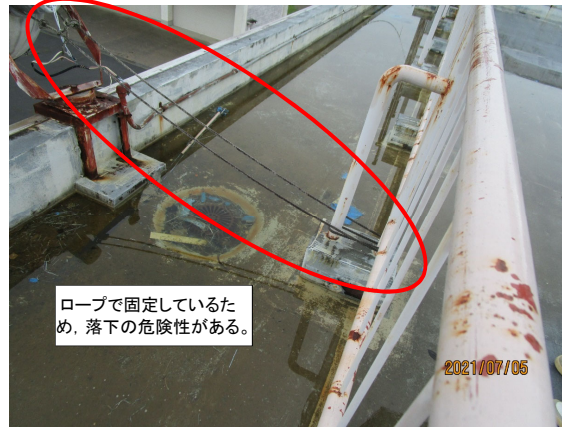
3-2

屋外照明設備の架台に劣化が確認できます。
現在ロープで固定しているため、落下の危険があります。
架台の修繕が必要です。
現状のまま利用する場合は、照明設備落下のおそれがある部分に人が近づかないようにする等の
対策が必要です。

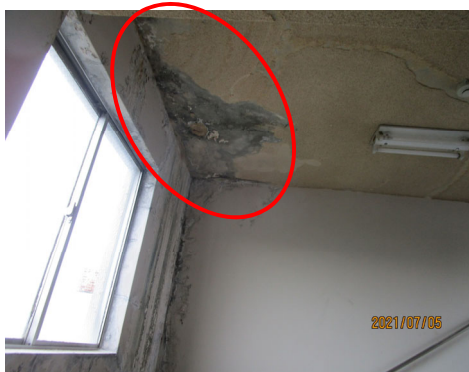
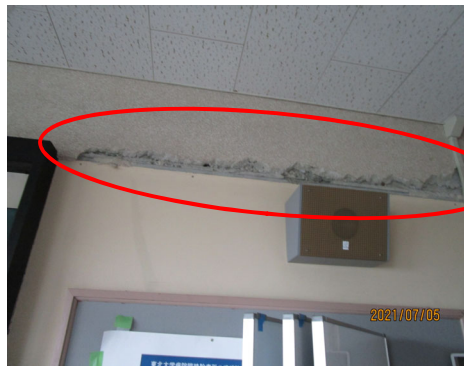
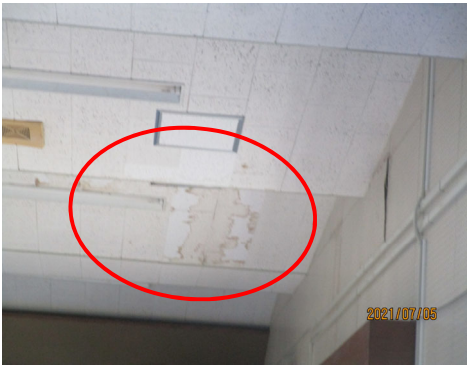
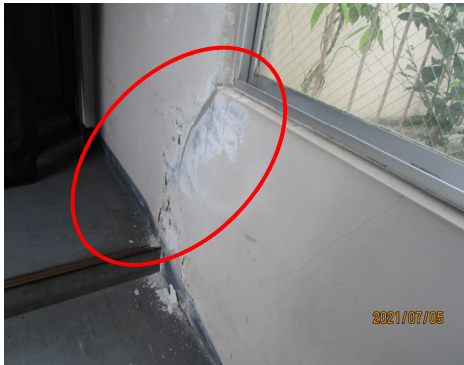
4

雨漏れや躯体の劣化が確認できます。
屋上防水、外壁改修と同時期の改修が望まれます。

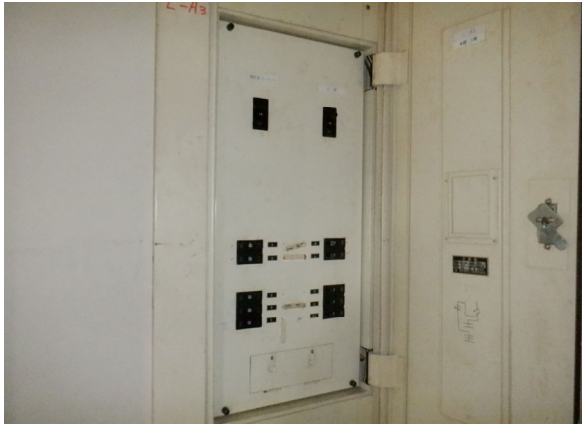
3階L-A3分電盤

総括	・電灯・動力設備の分電盤等が50年を経過しています。古いブレーカーは過電流遮断の動作不良や投入不能の恐れもあります。更新が望ましいですが、数年後までの建物使用予定とのことにより注意して使用願います。
----	---

その他の特記事項	・3階に雨漏りがあり、電気設備に漏電遮断器等が設置されていない箇所があるため、漏電の恐れもあります。電気主任技術者の意見を尊重し、改修等の対応をお願いします。
----------	---

※ブレーカー未交換で50年経過と推測される
主幹ブレーカーは漏電遮断器ではない

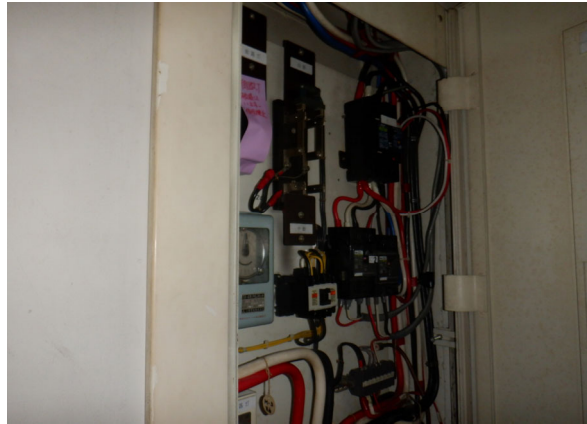
1階M-2動力盤

※一部ブレーカー交換されているが、歯形ス
イッチのままのところもあり。

判定	C	・電灯・動力設備の分電盤等が50年を経過しています。古いブレーカーは過電流遮断の動作不良や投入不能の恐れもあります。更新が望ましいですが、数年後までの建物使用予定とのことにより注意して使用願います。
----	---	---

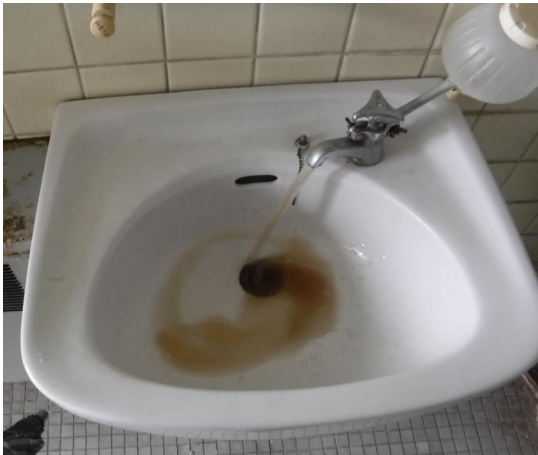
総括	衛生設備について, 1F男子トイレ洗面器及び寄宿舎2F手洗所で赤水を確認しました。また, 本館3F天上面(高架水槽下階部)にて給水配管の腐食を確認しました。聞き取り調査時にありました, 実際の使用量に対して水道の請求量に差があることから漏水が疑われます。庁舎の使用を続けるのであれば配管も相当老朽化しているため(S58年に各階トイレ周りは改修されているようですが)使用する箇所を選定し直し, 高架水槽と既設配管を使用しない新たな給水計画が必要となります。
----	---

洗面器より赤水(配管内部に錆, 腐食)を確認

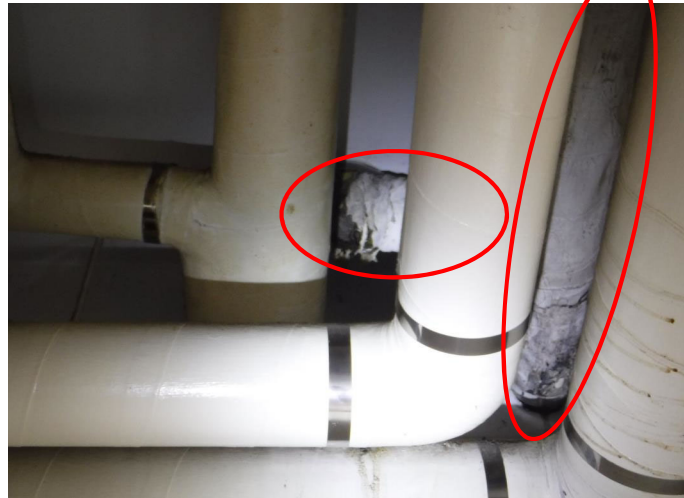
配管からの漏水による保温部の腐食状況

判定	C	1F男子トイレ洗面器及び寄宿舍2F手洗所で赤水を確認しました。また、本館3F天上面(高架水槽下階部)にて給水配管の腐食を確認しました。聞き取り調査時にありました、実際の使用量に対して水道の請求量に差があることから漏水が疑われます。庁舎の使用を続けるのであれば配管も相当老朽化しているため(S58年に各階トイレ周りは改修されているようですが)使用する箇所を選定し直し、高架水槽と既設配管を使用しない新たな給水計画が必要となります。
----	---	--

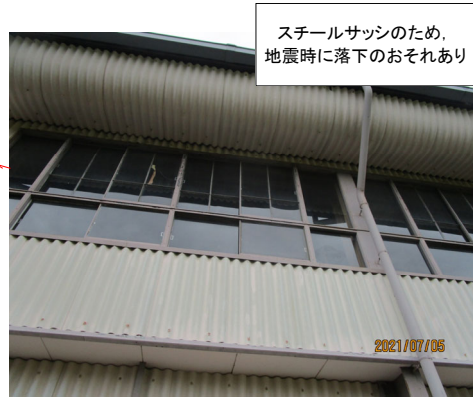
スチールサッシのため、
地震時に落下のおそれあり

判定等	施設名称	建物棟名称	判定	地震によりスチールサッシが落下するおそれがあるため、周辺に人が近づかないようにする等の措置が必要と考えられます。
	資材備蓄施設(旧暫定オプサイトセンター)	屋内練習場	特記事項
