県有建築物保全点検結果報告書

施設名称: 障害者福祉センター

建物棟名称: 本館

県有建築物保全点検結果報告書(電気)

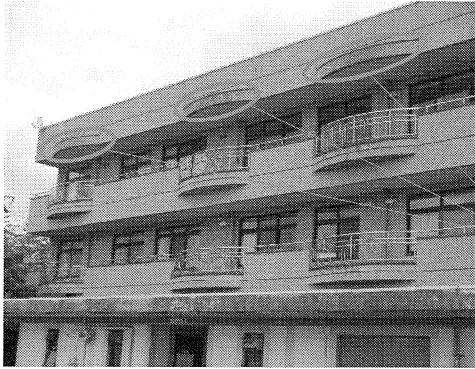
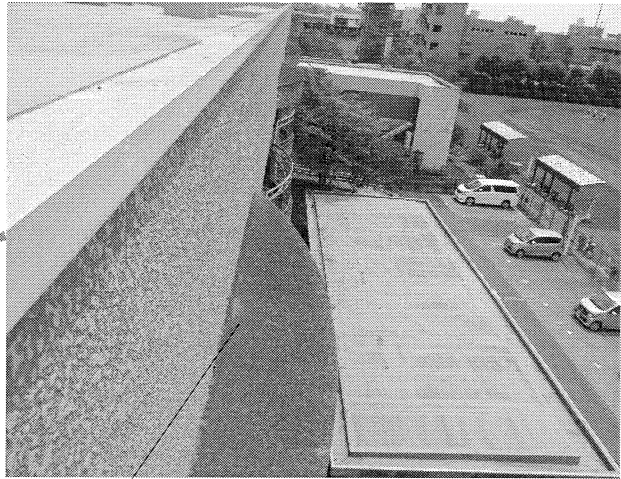
5-1

部分的に浮きが見られる。特に端部が浮いている。
ひび割れの進行により落下する恐れもあります。

判定等	施設名称	建物棟名称	判定	ベランダ底のモルタルに部分的に浮きが見られます。危険防止に努めるとともに、計画的な改修が望まれます。笠木は完全に浮いている(人力で動く)状態にはなっていないので、すぐに落下する可能性は低いですが、落下すると大変危険です。改修までは経過観察し、人力で動くようなら撤去してください。
	障害者福祉センター	本館	C

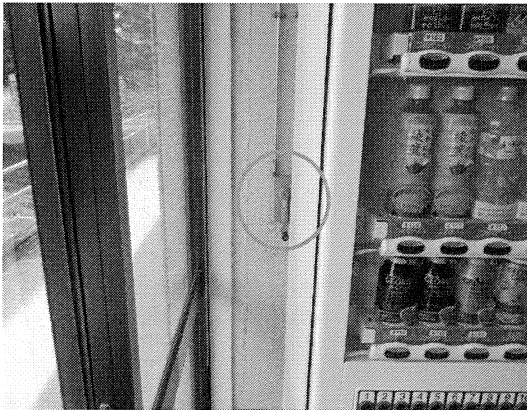
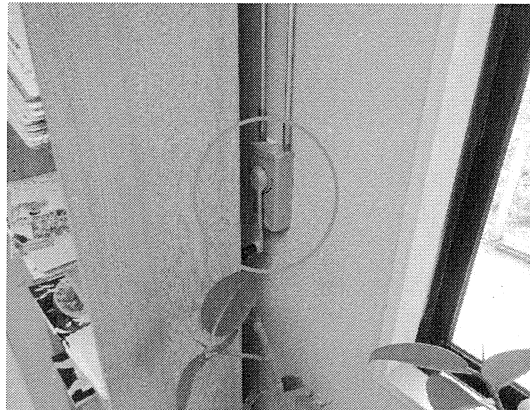
判定等	施設名称	建物棟名称	判定	排煙設備については、定期的な動作確認をしてください。また、オペレーター周辺の家具配置について、開閉作業に支障がないよう注意してください。
	障害者福祉センター	本館	特記事項

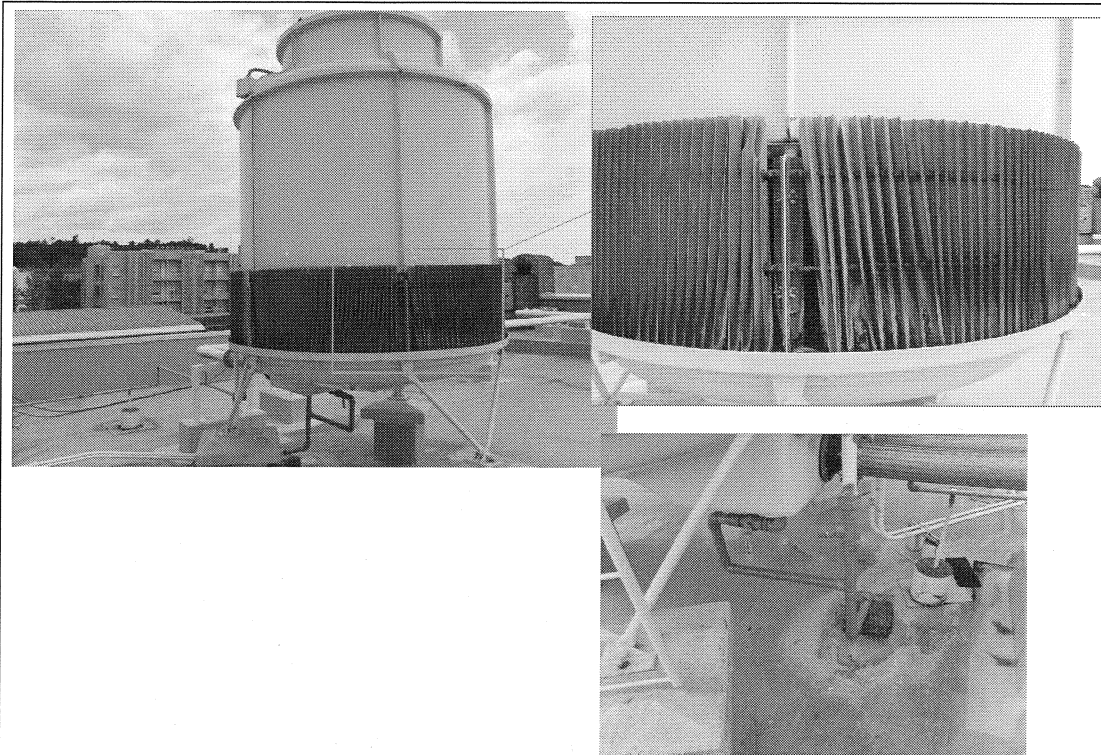
冷却塔は側面部に破損が見られます。また、冷却塔は内部オーバーフロー管に常に内部の水がかかっており排水されているため、点検時に定水位までは水が入らないように調整願います。

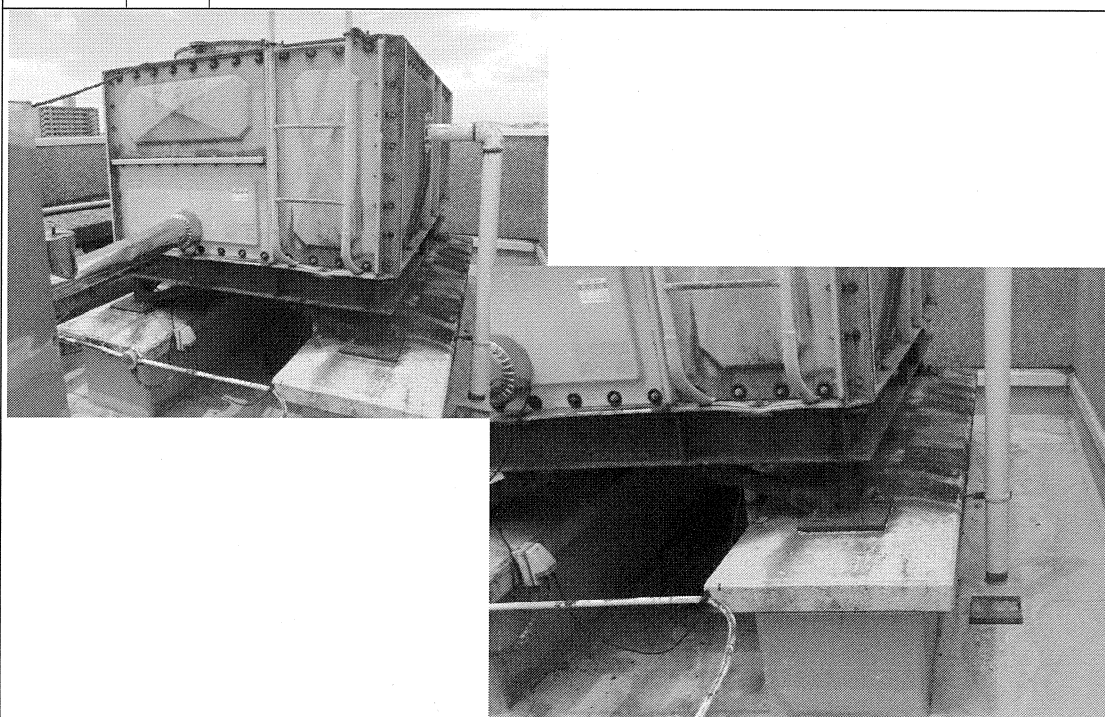
高架水槽は架台が錆による腐食が進んでいるため、基礎から脱落しないように経過観察願います。

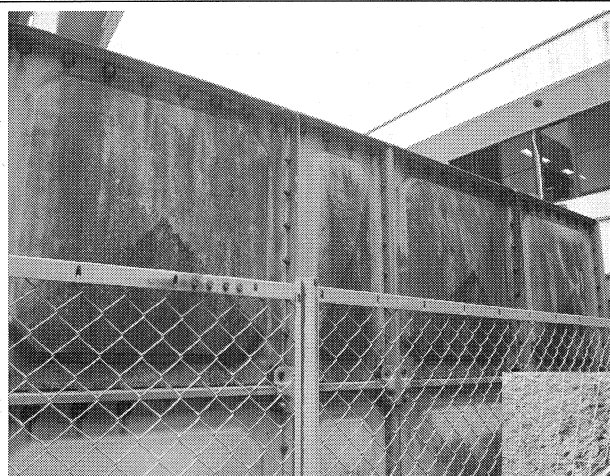
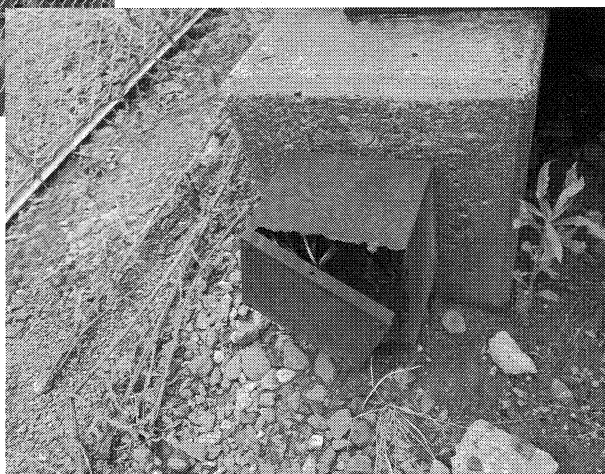
判定	B	受水槽は外パネルの劣化が見られます。また、電源プルボックスの錆による破損が見られるため、雨水等が入らないように修繕等対策願います。
----	---	---
