施設名称: 精神保健福祉センター

建物棟名称:庁舎

県有建築物保全点検調査結果票 (チェックリスト)

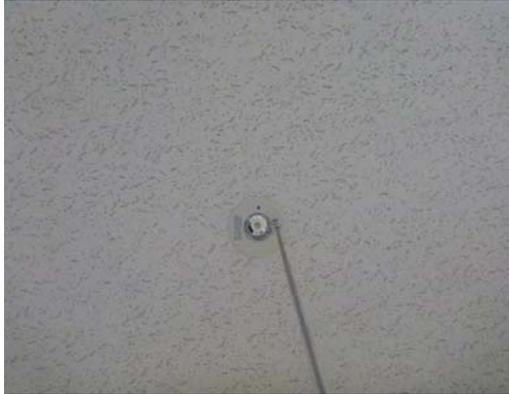
排煙用の窓(トッブライト型)。トッブライト型以外にもあります。

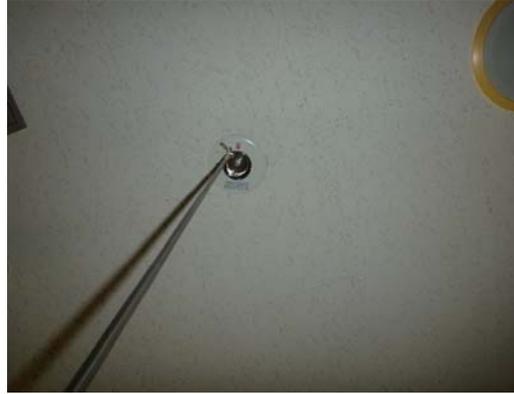
排煙用の窓開閉用のオペレーター。定期的に点検を行ってください。他の箇所もあります。

- ・排煙用の窓のオペレーターの開閉確認を定期的に行ってください。
- ・玄関タイルに浮きが見られます。歩行者に支障が無いように計画的に補修願います。
- ・地盤沈下しています。経過観察願います。

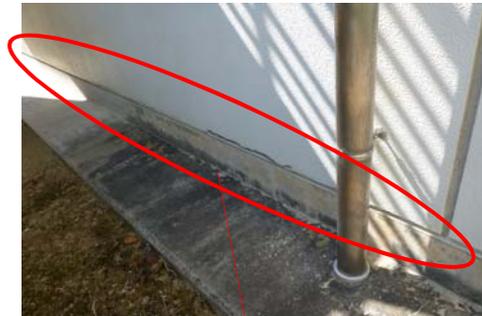
東側階段下の外壁にひび割れから雨漏りがあります。ひび割れ補修をお願いします。

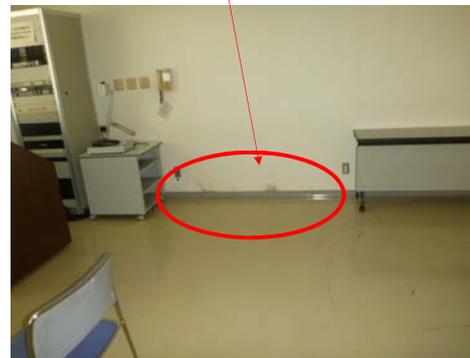
地盤沈下。
