# 個別施設計画様式

1 対象施設・施設概要					
施設情報					
施設名称	仙台保健福祉事務所(塩釜保健所)	所管所属名称	保健福祉総務課		
公共施設等総合管理方針施設分類					
大分類	公用施設	中分類	庁舎	小分類	単独庁舎
主要建物概要					
構造	RC	用途	庁舎	建築日	1984/3/29
経過年数	38	耐用年数	50	目標使用年数	65
運営方式	直営	管理者名称	保健福祉総務課	全延床面積(m <sup>2</sup> )	1711.41
所在地	塩竈市北浜四丁目8-15				
2 計画期間					
計画期間は令和4年から令和33年までの30年間とする					
3 点検・診断によって得られた個別施設の状況					
別添「保全点検結果報告書」又は「点検調査票(簡易版)」のとおり					
4 当該施設の必要性					
設置根拠規定等	地域保健法第5条, 地方自治法第155条, 第156条, 行政機関設置条例第3条, 第8条		必要性の有無	有	
業務内容	地域保健に関する思想の普及及び向上, 人口動態統計その他地域保健に係る統計に関する事項, 栄養の改善及び食品衛生に関する事項など, 管内の地域保健衛生に係る事項の企画, 調整, 指導及び必要な事業の実施。				
必要性の判断理由	保健福祉事務所(保健所)は, 保健・医療・福祉の総合窓口として設置された行政機関であり, 住民への各種相談やサービスの提供などを実施することから, 将来にわたり設置は必須である。				
5 施設ごとの今後の対策					
管理に関する基本的な考え方を踏まえた施設の管理方針	職務遂行に当たり必要不可欠な施設であり, 適正な維持管理が必要であることから, 今後も適切な維持管理に努める。 点検・補修結果については, データを蓄積し今後の施設保全に活用する。 また, 予防保全の考え方を取り入れ, 劣化状況等に応じた周期的な改修等を図るとともに, 計画的な修繕・更新を行う。 新耐震基準に基づき建設された施設であることから, 今後は非構造部材の安全対策も検討する。 なお, 目標使用年数は, 宮城県公共施設等総合管理方針における推計条件を準用し, 法定耐用年数の30%増とするが, 当該施設が津波浸水想定区域内にあることから, 目標使用年数経過前の移転新築も検討していく。

仙台保健福祉事務所（塩釜保健所）庁舎 中長期保全計画表

### 県有建築物保全点検調査結果票（準用版）

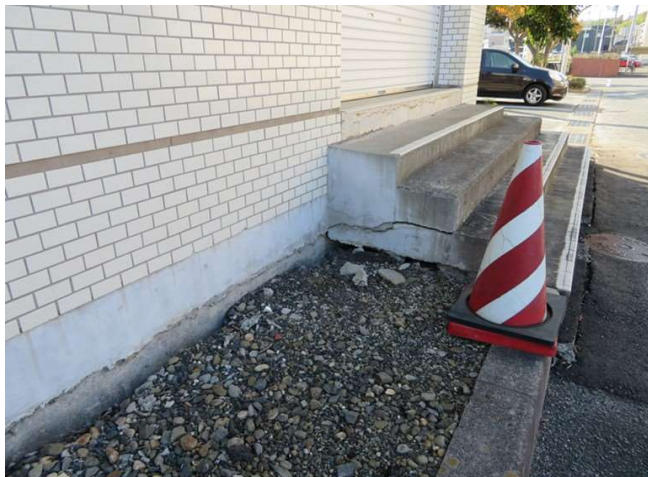
No.1

- ・基礎階段部分にひび割れが発生している。
- ・地盤沈下により基礎が露出している。

調査結果：要注意

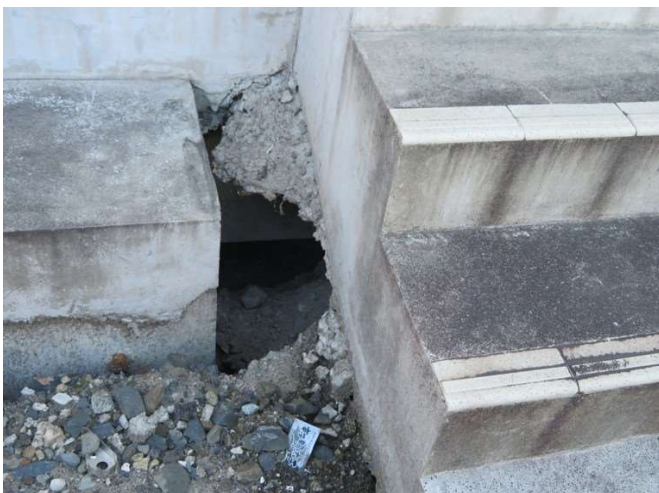
No.2

- ・地盤沈下により基礎下の土砂が流出し空洞化している。

調査結果：要注意

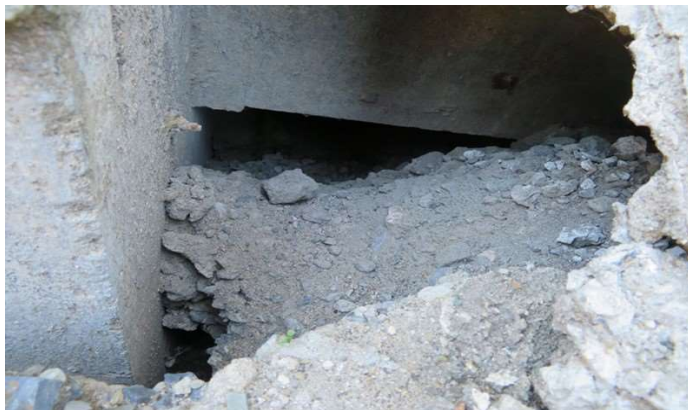
No.3

- ・基礎内の鉄骨端部と思われる金属部分が腐食している。

調査結果：要注意

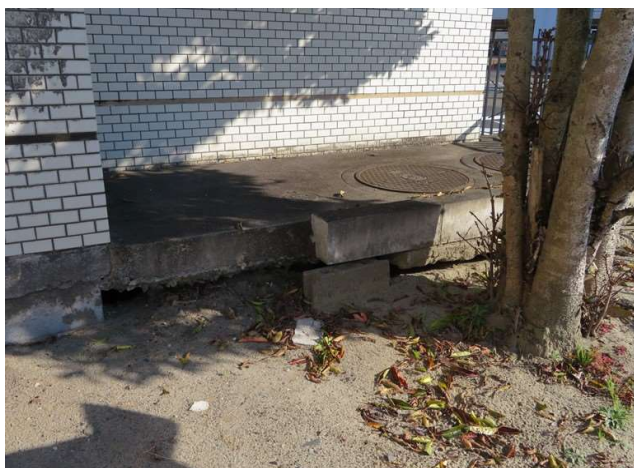
No.4

- ・基礎下部が地上露出しているため風雨で欠損する可能性あり。
- ・電気配管のマンホールが地盤と乖離している。(次の写真参照)

調査結果：要注意

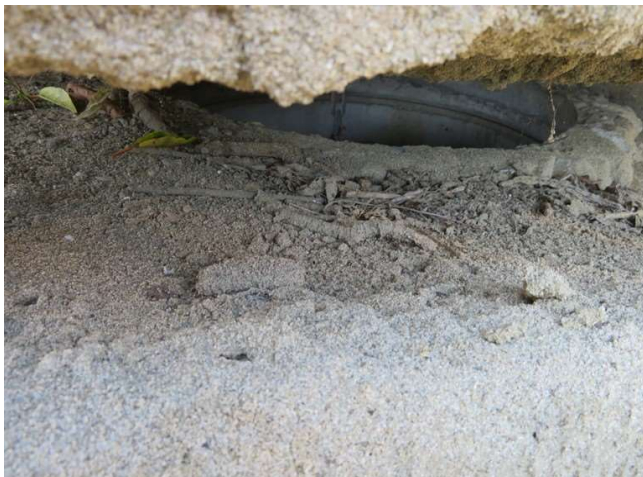
No.5

・地盤沈下によりマンホールと地下配管の間が乖離し、隙間から水や土砂が流入し配管・配線を破損する可能性がある。

調査結果：要注意

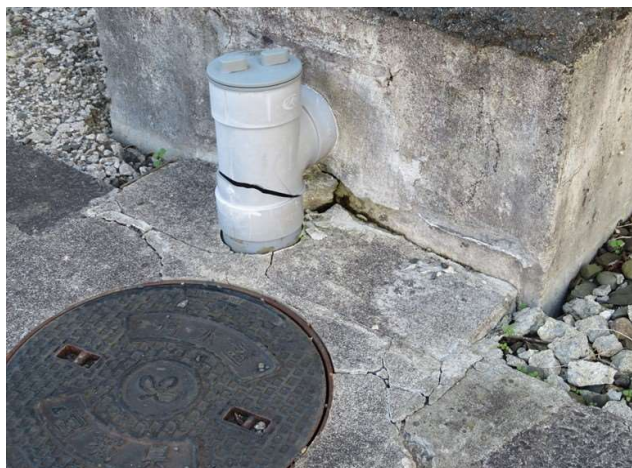
No.6

・汚水管と思われるパイプに著しいひび割れがある。(漏れはない様子)

調査結果：要注意

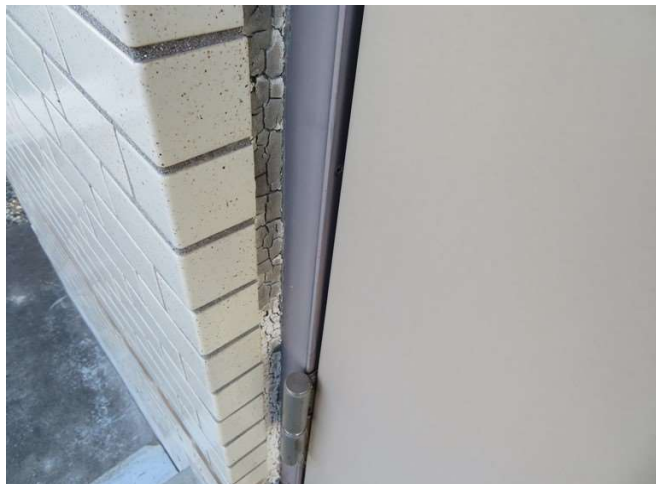
No.7

・外壁に一部ひび割れ、ドア枠のシーリング材劣化等あるが、人身への危害可能性はない。

調査結果：要注意

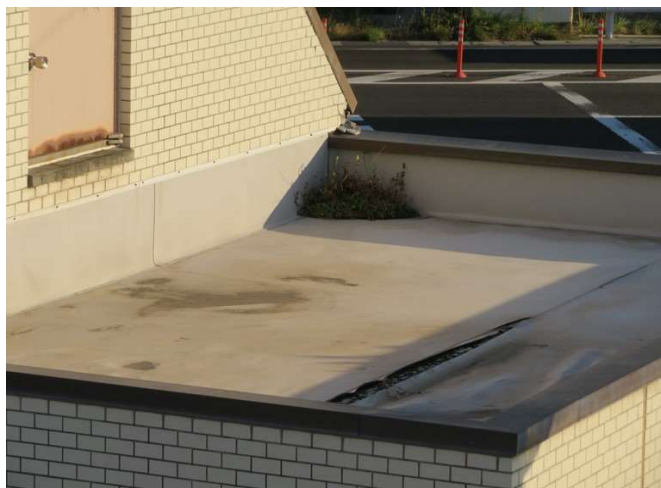
No.8

・防水シートに破損あり。雨漏れ発生あり。

調査結果：要注意

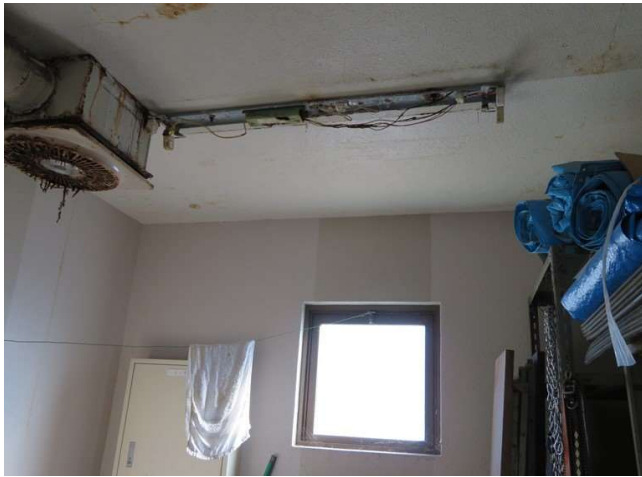
No.9

・No.8の防水シート破れ箇所の階下室内天井から雨漏れし、  
照明器具等を腐食している。(電気・ガスは既に閉栓)

調査結果：要注意

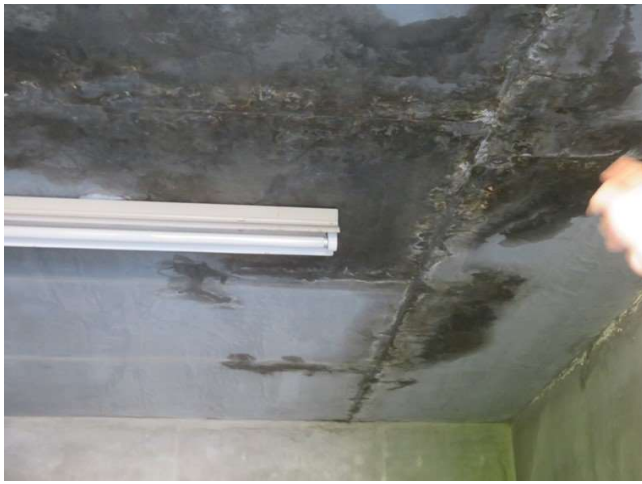
No.10

・犬舎東側の倉庫内。天井から雨漏れし、モルタルに染みができ  
ている。

調査結果：要注意

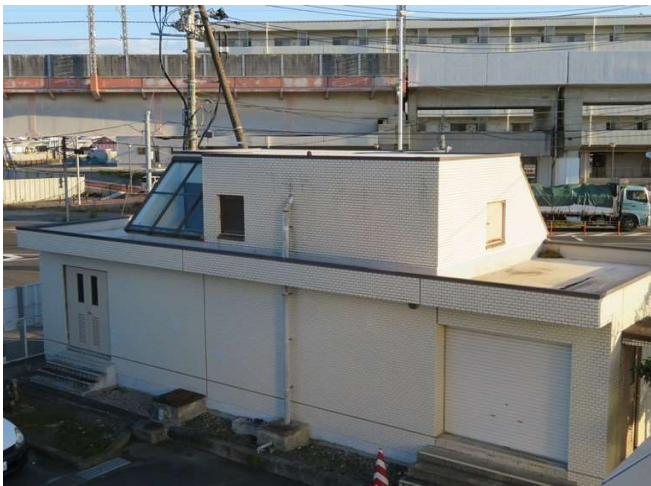
No.11

・屋上に至るハシゴ等がないため本庁舎ベランダより目視確認した  
限りでは、笠木・屋根等の破損、欠損は確認できない。

調査結果：判定不能

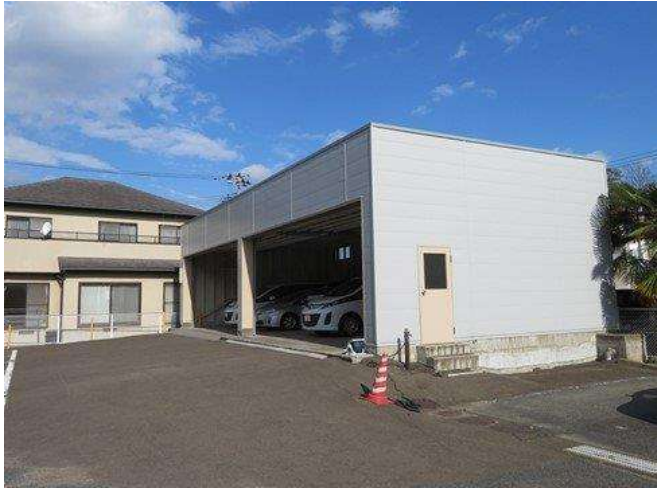
No.1

・R2.6月に大規模修繕したばかりであり、全体的に支障はない。

調査結果：支障なし

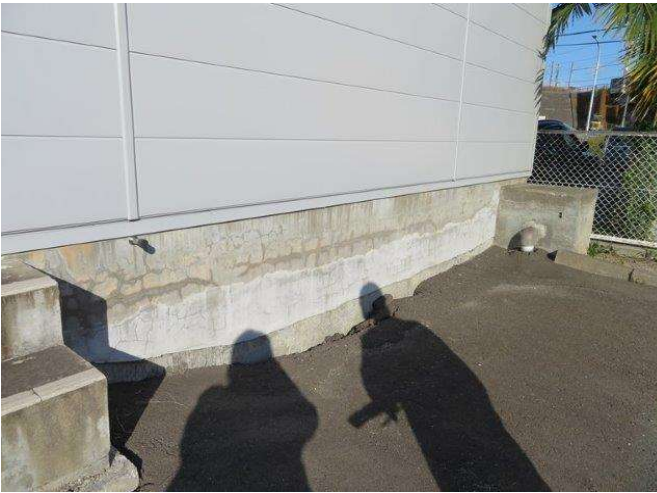
No.2

・敷地の地盤沈下により基礎が本来の深さより地上に出ているが、建物自体に影響はないと思われる。

調査結果：支障なし

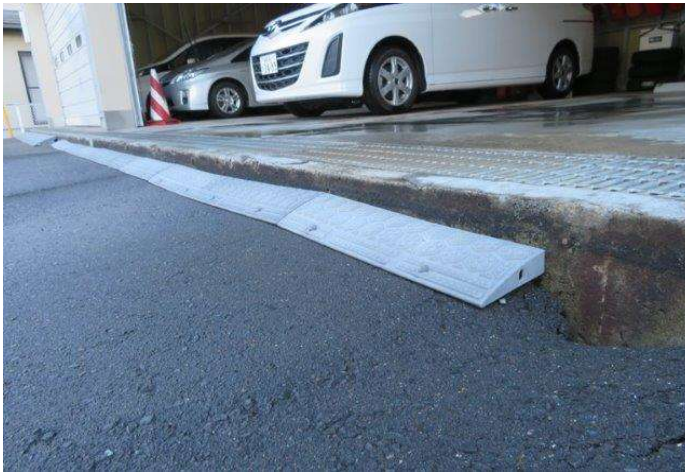
No.3

・敷地の地盤沈下により基礎が本来の深さより地上に出ているが、建物自体に影響はないと思われる。

調査結果：支障なし

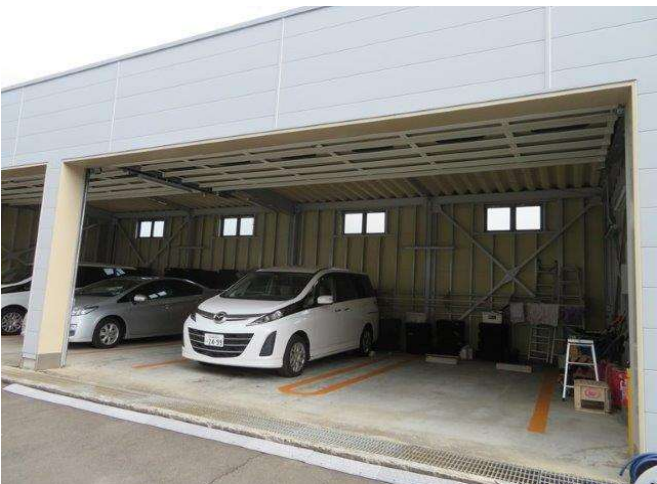
No.4

・大規模修繕で残した躯体骨組も防錆塗装し直しており、特に支障なし。

調査結果：支障なし

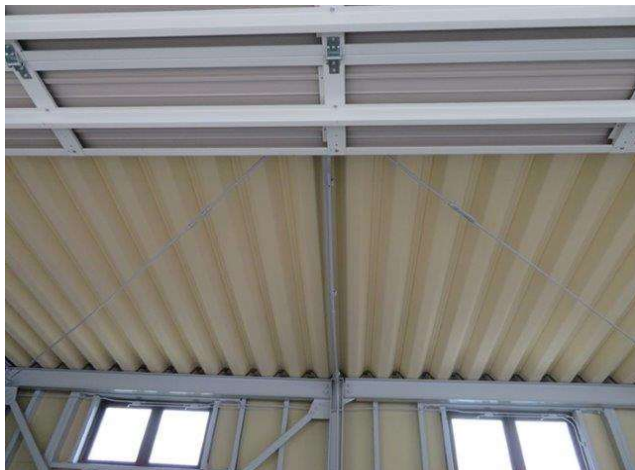
No.5

・屋根も大規模修繕により葺き替え済。スライダーも更新済。

調査結果：支障なし

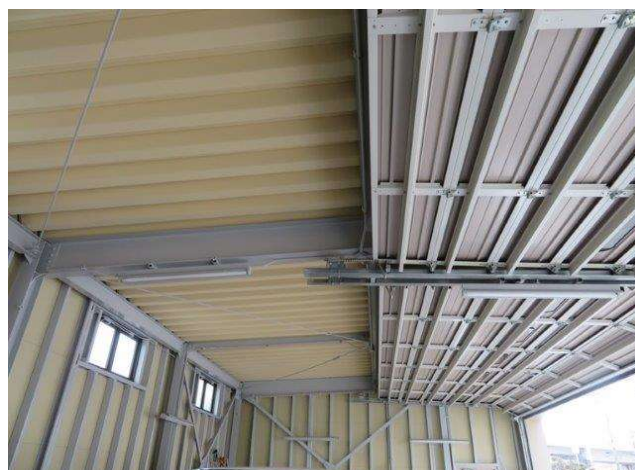
No.6

調査結果：支障なし

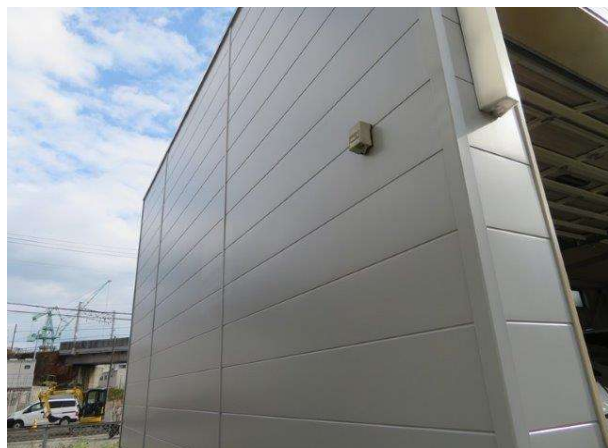
No.7

・大規模修繕により更新済。

調査結果：支障なし
