県有建築物保全点検結果報告書

施設名称: 大崎高等技術専門校

建物棟名称: 実習場兼教室(建築科実習棟)

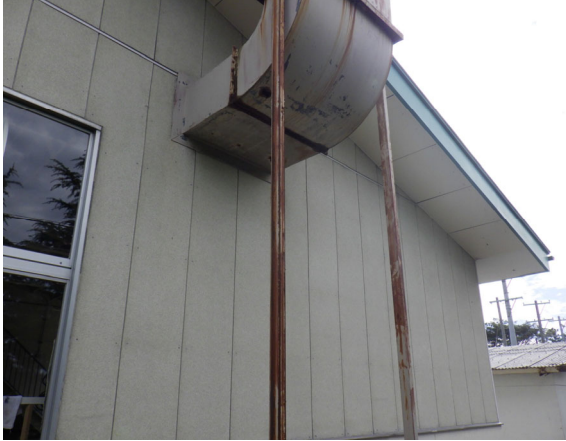
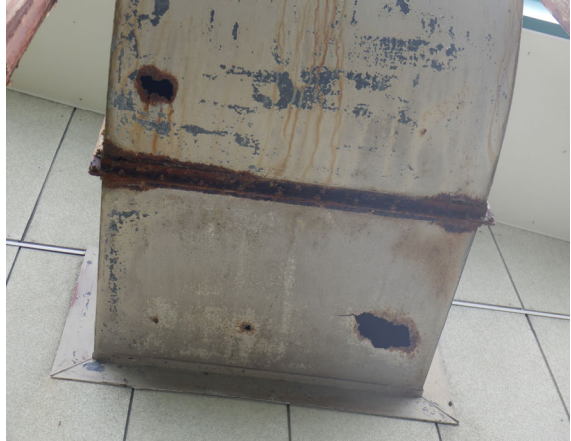
2-1

判定等	施設名称	建物棟名称	判定	西側外壁～屋根のダクト(旧排煙ダクト)およびダクト支持材が腐食しています。 →腐食が進行し、ダクトが落下するおそれがあります。現在使用していないようなので、撤去を検討してください。
	大崎高等技術専門校	実習場兼教室(建築科実習棟)	C

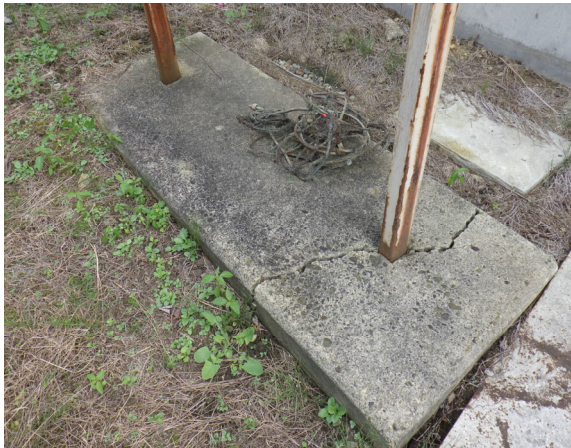
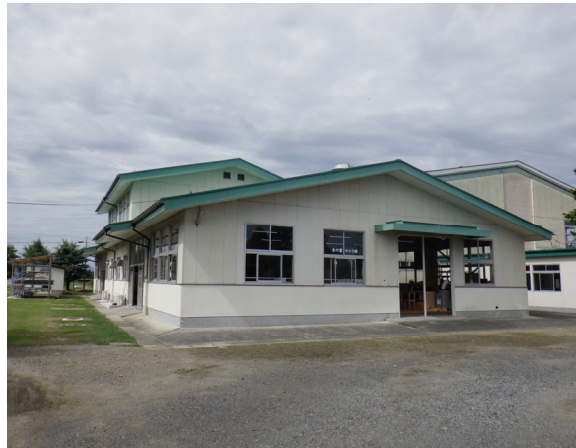
2-2

↑全景

判定等	施設名称	建物棟名称	判定	ダクト支持材の基礎に大きなひび割れがみられます。 →ひび割れの増大により、ダクトが落下するおそれがあります。現在使用していないようなので、撤去を検討してください。
	大崎高等技術専門校	実習場兼教室(建築科実習棟)	C
