施設名称: 石巻高等技術専門学校

建物棟名称: 自動車整備科第2実習場

点検実施日: 令和2年6月16日

県有建築物保全点検調査結果票 (チェックリスト)

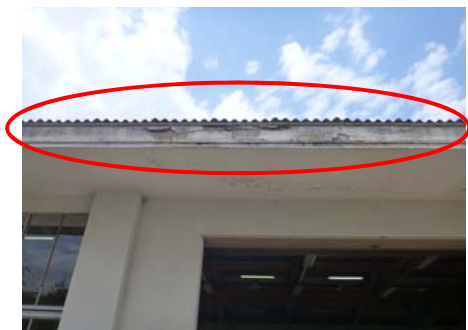
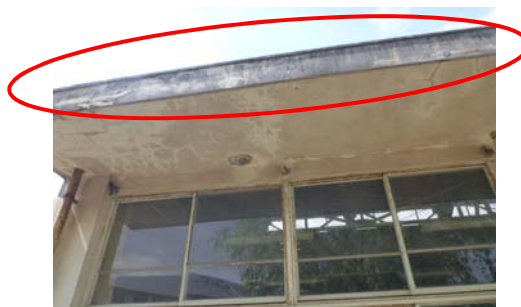
庇部分の防水モルタルの防水性能がなくなっており、庇に雨が浸みて、先端のモルタルが劣化し、落下する危険性があります。庇上には、草が繁茂しています。

判定等	施設名称	建物棟名称	判定	庇部分のモルタルが劣化し、落下の危険性があります。庇上部の防水性がなくなっている可能性があります。 落下する危険性のある箇所は撤去願います。庇の防水改修と併せてモルタル部分の改修(モルタル以外での改修の検討も必要)が必要です。
	石巻高等技術専門校	自動車整備科第2実習場	D
