県有建築物保全点検調査結果票（準用版）

施設名称：石巻高等技術専門学校 延べ面積：6.00 m² 1 階建て
棟名称：危険物倉庫 竣工年月：1964/11/15 コンクリートブロック 造
点検者：訓練班 上席指導員（班長） 嶋田 誠 点検日：2022/12/05 58 年経過

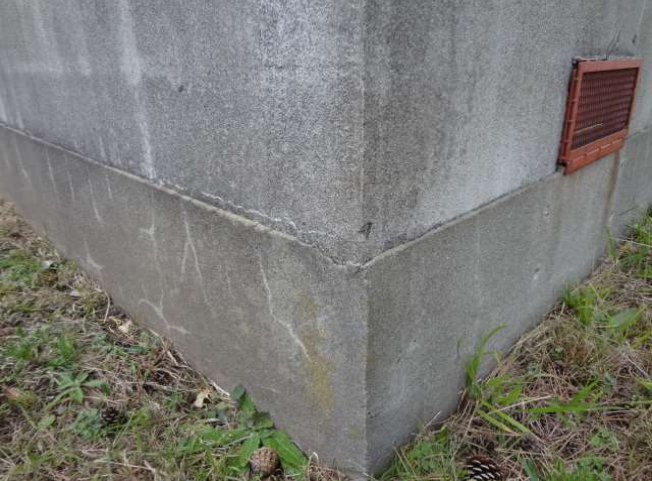
1	調査項目： 2 建築物の外部 (2) 基礎	基礎の劣化及び損傷の状況

確認事項	✓ 鉄筋が露出していないか
			✓ 著しいひび割れはないか
			✓ 欠損がないか
特記事項	多少の欠損はあるが使用に支障は無いと思われる。		
	■ 支障なし □ 要注意 □ 要是正

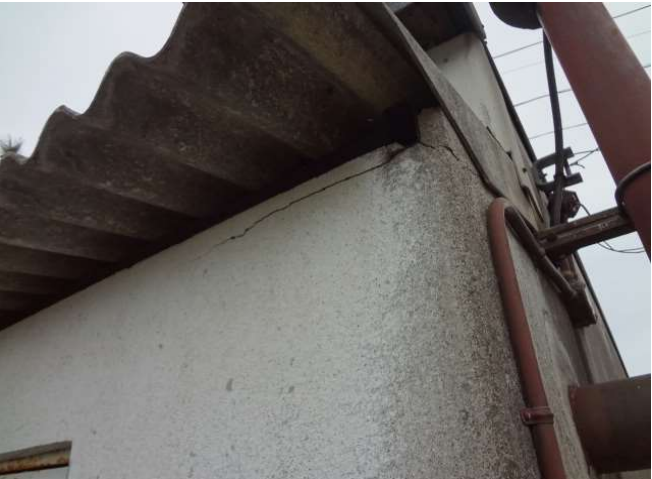
3	調査項目： 2 建築物の外部 (11)～(14) 外壁（外装仕上げ材等）	タイル，モルタル等の劣化及び損傷の状況並びに雨漏れの状況

確認事項	✓ 浮きや剥落はないか
			✓ 著しいひび割れはないか
			✓ 腐食や欠損はないか
特記事項	一部クラックはあるが，使用上の支障は無と思われる。		
	■ 支障なし □ 要注意 □ 要是正

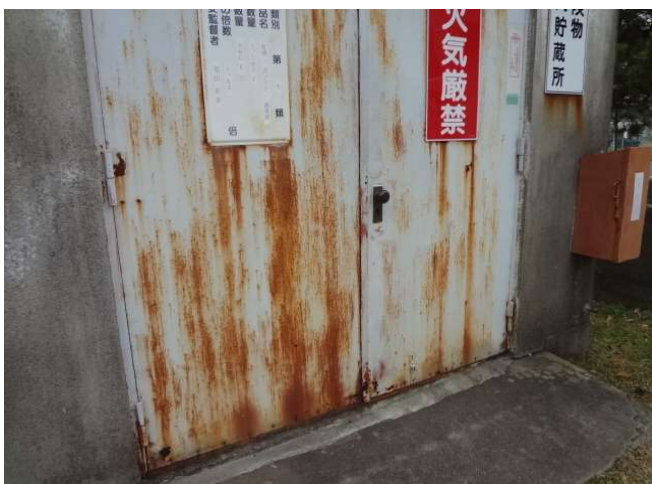
4	調査項目： 2 建築物の外部 (15) 窓サッシ等	サッシ等の劣化及び損傷の状況並びに雨漏れの状況

確認事項	✓ 開閉動作に支障は無いか
			✓ 危険物の保管はなされるか
		特記事項	錆及び一部腐食は出ているが、使用上の支障は無い。
			<input checked="" type="checkbox"/> 支障なし <input type="checkbox"/> 要注意 <input type="checkbox"/> 要是正
