県有建築物保全点検調査結果票（準用版）

施設名称：石巻高等技術専門学校 延べ面積：8.10 m² 1 階建て
棟名称：高圧ガス貯蔵庫 竣工年月：1990/03/19 コンクリートブロック 造
点検者：訓練班 上席指導員（班長） 嶋田 誠 点検日：2022/12/05 32 年経過

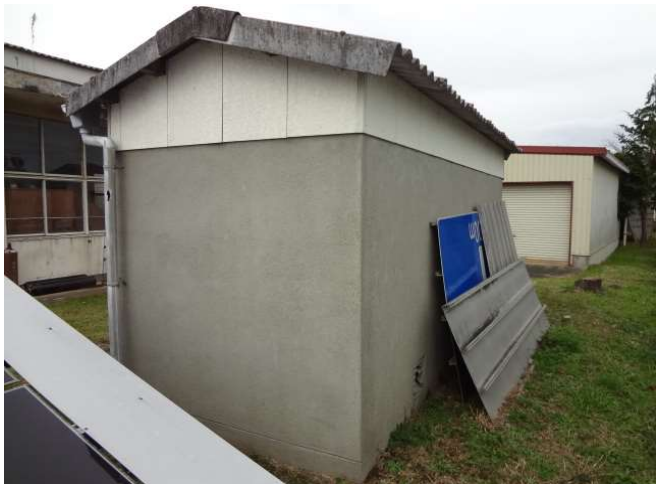
1	調査項目： 2 建築物の外部 (6)～(10) 外壁 (躯体等)	基礎の劣化及び損傷の状況

確認事項	✓ 著しいひび割れはないか		✓ 鉄筋が露出していないか		✓ 腐食や欠損はないか		✓ 著しい錆びはないか				
		確認事項	✓ 著しいひび割れはないか											
			✓ 鉄筋が露出していないか											
	✓ 腐食や欠損はないか													
	✓ 著しい錆びはないか													
特記事項	<input checked="" type="checkbox"/> 支障なし <input type="checkbox"/> 要注意 <input type="checkbox"/> 要是正

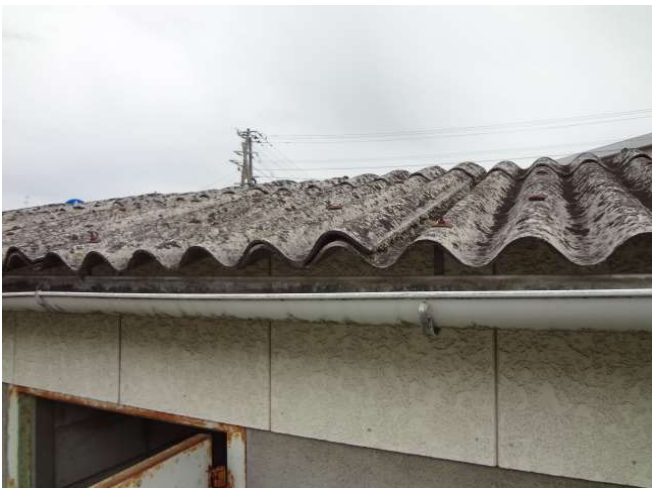
5	調査項目： 3 屋上及び屋根 (7) 屋根（屋上面を除く）	屋根の劣化及び損傷の状況並びに雨漏れの状況

確認事項	✓ 著しいひび割れはないか
			✓ 欠損はないか
			✓ 雨漏れはないか
特記事項			
	<input checked="" type="checkbox"/> 支障なし <input type="checkbox"/> 要注意 <input type="checkbox"/> 要是正
