# 竹の内産業廃棄物最終処分場における硫化水素発生原因等 調査報告書の概要

村田町竹の内地区産業廃棄物最終処分場対策調査検討会

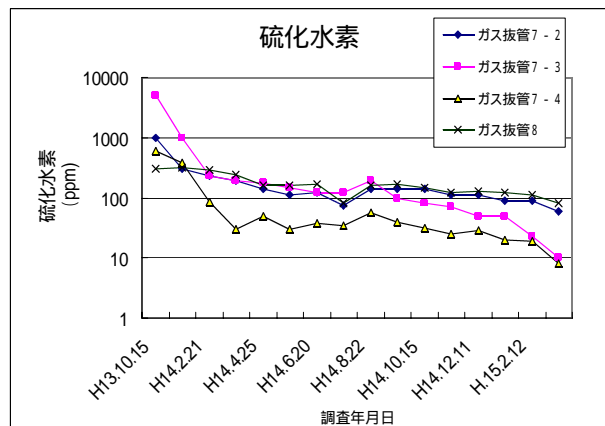
図2 ガス抜き管内の処理前硫化水素濃度

現在ガス抜き管内で硫化水素の発生が確認されているのは，第7，8工区のみとなっており，ガス抜き管内の処理前の硫化水素ガス濃度は，平成15年の3月で第8工区で80ppm，第7工区で8～60ppmと低くなってきている。なお，硫化水素は無害化処理装置で処理され，処理後は検出限界(0.05ppm)未満で排出されている。

平成14年9月には，地表の亀裂からガスの放散が確認された地点にガス抜き管(No.5)が設置されたが，設置後の管内の硫化水素濃度は

検出限界未満から0.5ppm程度であり、ガスの発生量や硫化水素濃度の増加は見られていない。

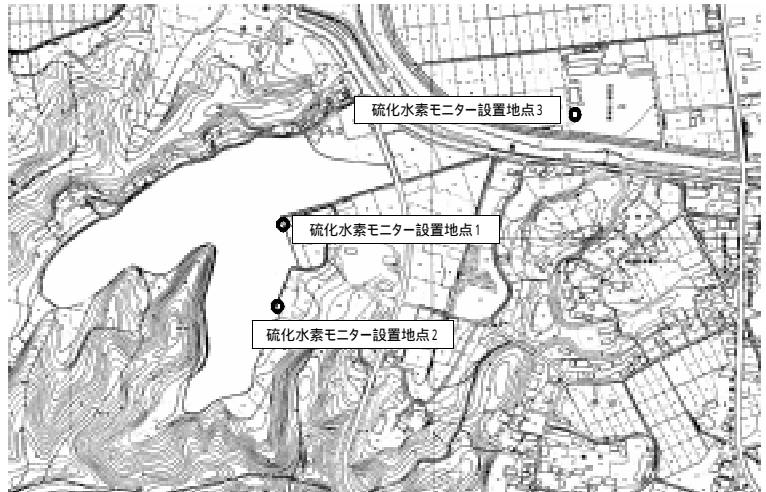
図3 硫化水素モニター設置地点

さらには、竹の内最終処分場第7、8工区東側敷地境界2箇所及び村田町立村田第二中学校の3地点に硫化水素の連続モニタリング装置を設置し、平成14年12月24日から連続測定を開始した。

平成14年12月24日から平成15年2月28日までの硫化水素のモニタリング状況は、全測定回数192,960回/地点（30秒間に1回測定）のうち、人が硫化水素を感知すると言われている濃度（0.006ppm）を超えた感知回数は、処分場第7工区東側敷地境界の設置地点1で85回あり、最大値は0.06ppmで2回測定された。処分場第8工区東側敷地境界の設置地点2では204回あり、最大値が0.045ppmで2回測定された。村田第二中学校南西側の設置地点3では、0.006ppmを超える濃度は一度も感知されなかった。

村田第二中学校南西側の設置地点3では、0.006ppmを超える濃度は一度も感知されなかった。
