第二回専門部会で発言した、ガス噴出現場の写真です。

村田町竹の内地区産業廃棄物最終処分場 維持管理施設位置図

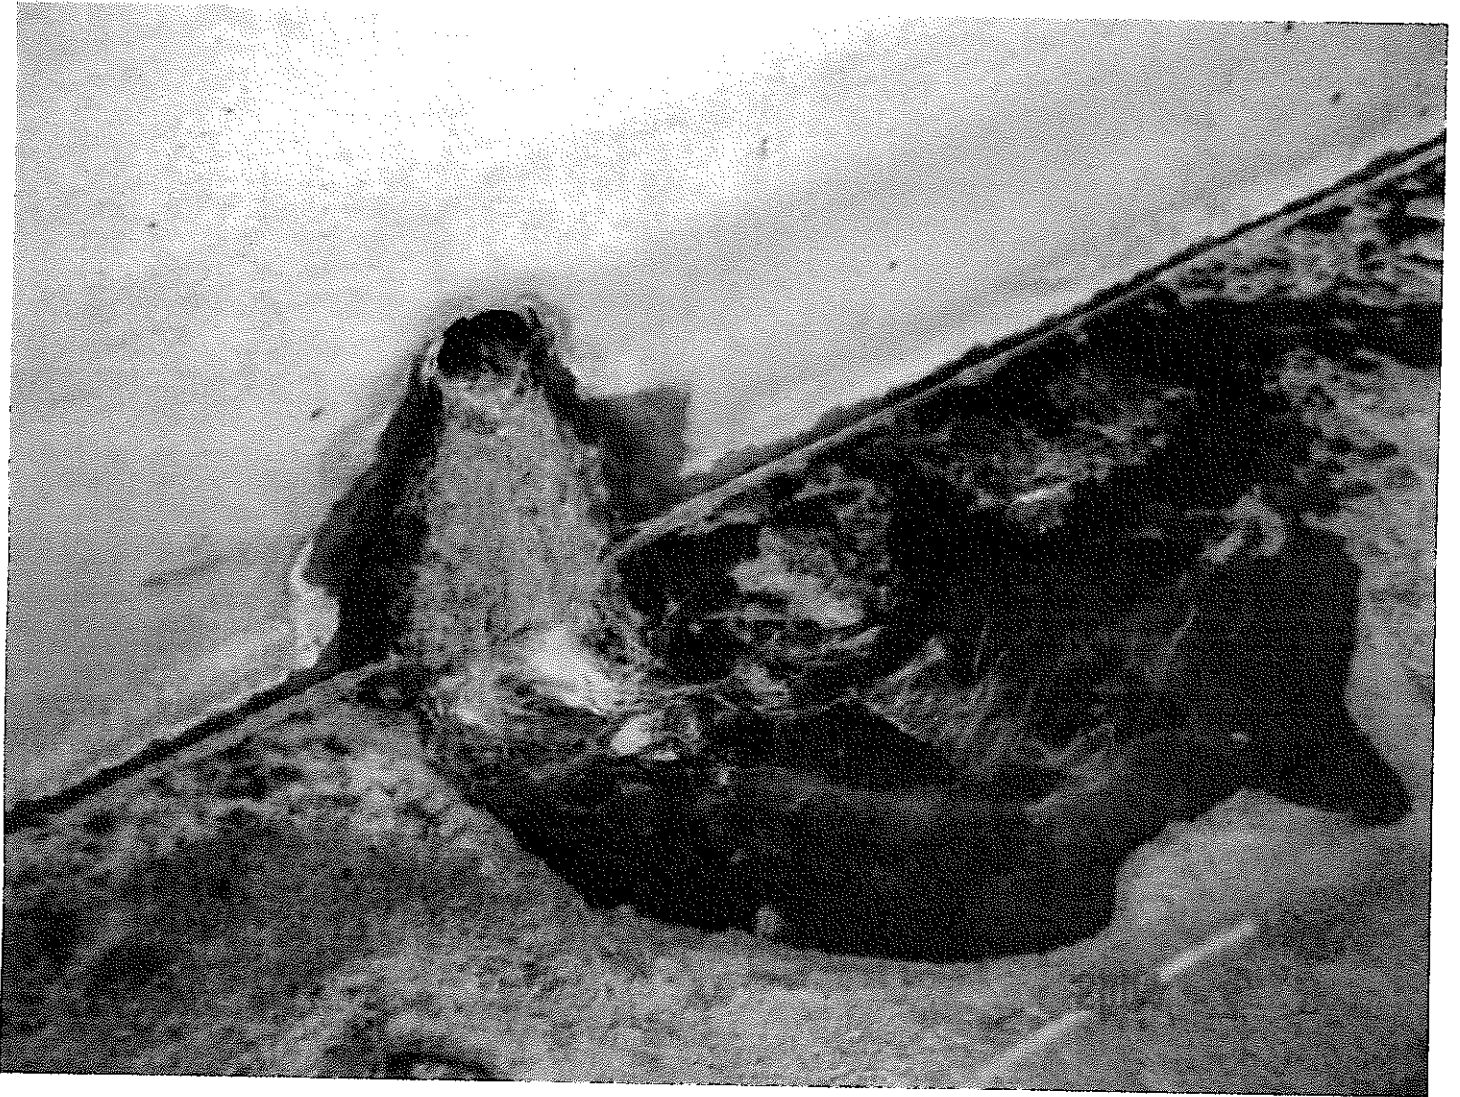
~~東側~~ 処分場、7~10工区。  
東側、側溝より侵出している

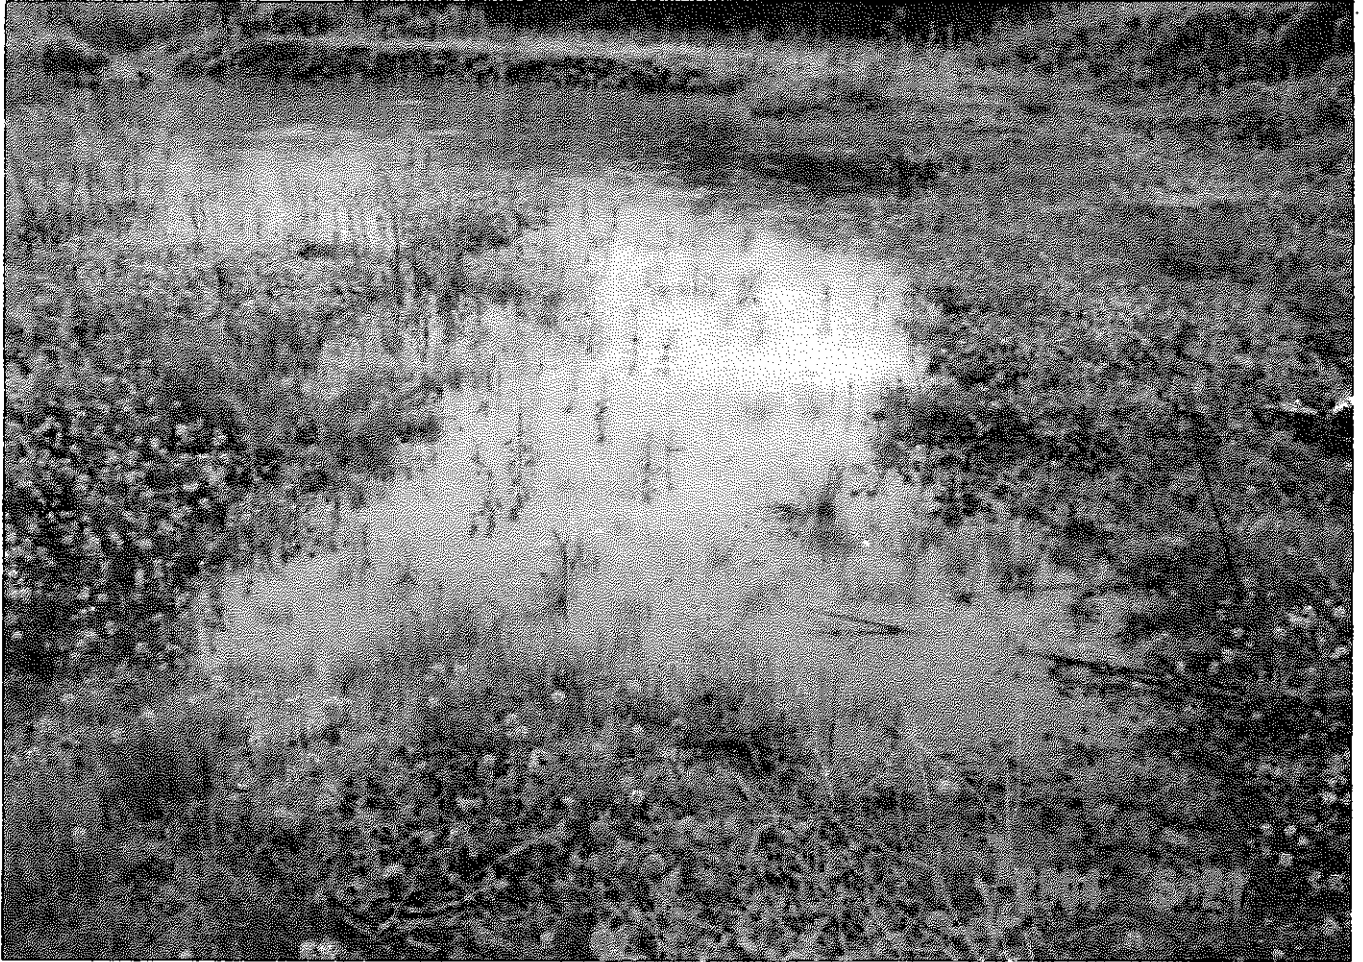
水穴之区  
写真上方(左) カスノ噴出  
カ. 多
