大崎広水・浄水場だより

～令和4年度第2号～

宮城県大崎広域水道事務所
令和 4年10月17日 発刊

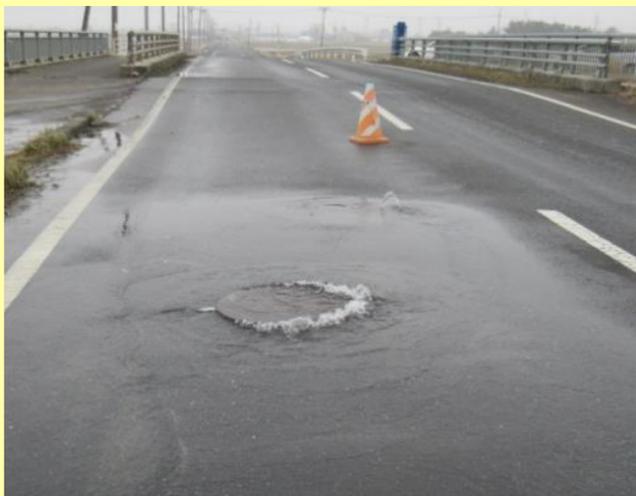
今年3月の福島県沖地震により、大崎市田尻大沢地区の田尻幹線において漏水被害が発生しました。漏水箇所は地下約5mと深い位置であることがわかったため、被災後速やかに不断水工法により仮管を歩道上に設置して通水を切り替え、その後仮設方法や施工計画等の検討及び関係機関と協議を行い、6月中旬から付近を通行止めにして復旧工事に着手しました。

マンホールからの漏水状況及び市道通行規制状況

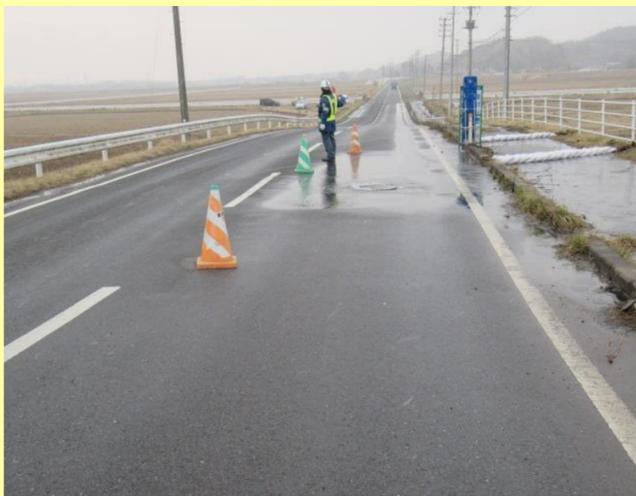
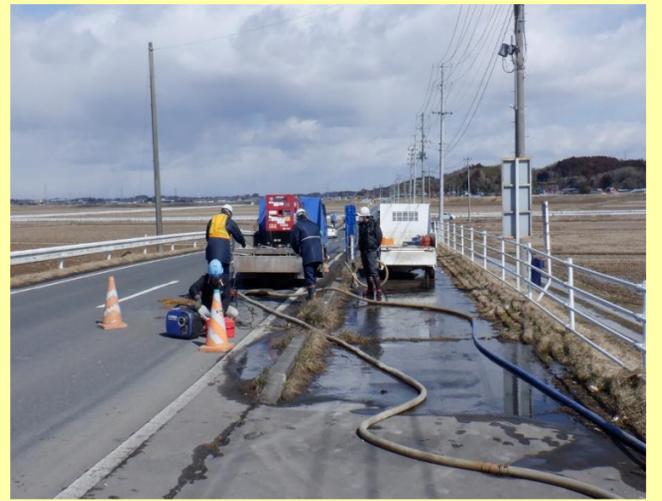
マンホールの水替状況

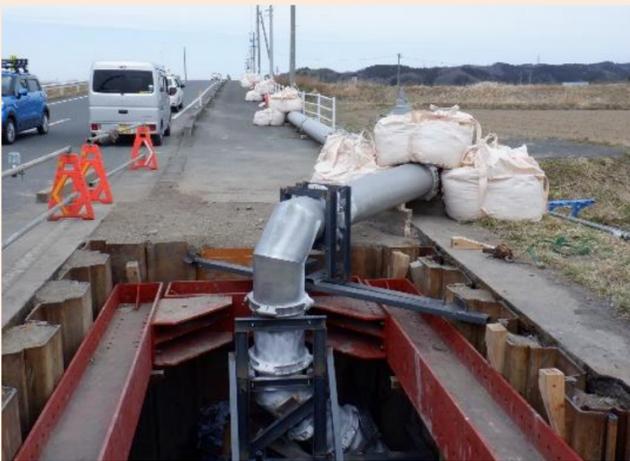
仮管設置状況(不断水分岐箇所)

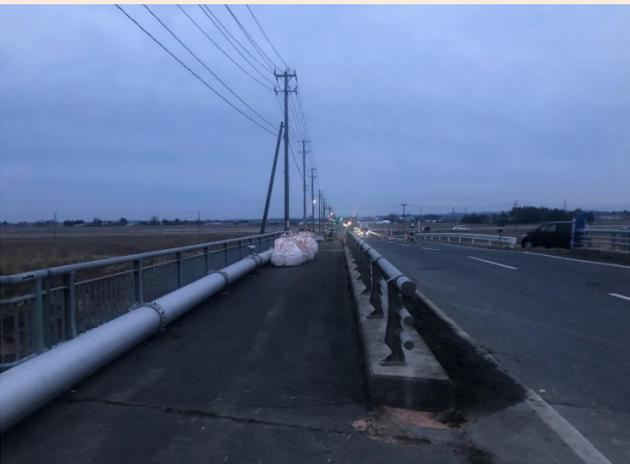
仮管設置状況(歩道路肩部)

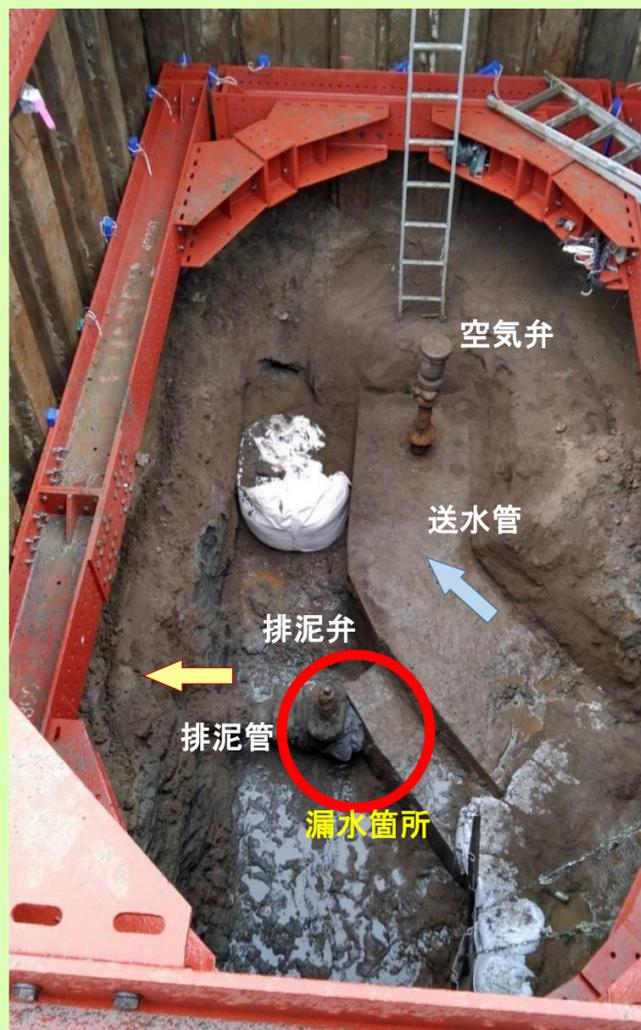
漏水復旧箇所の掘削状況

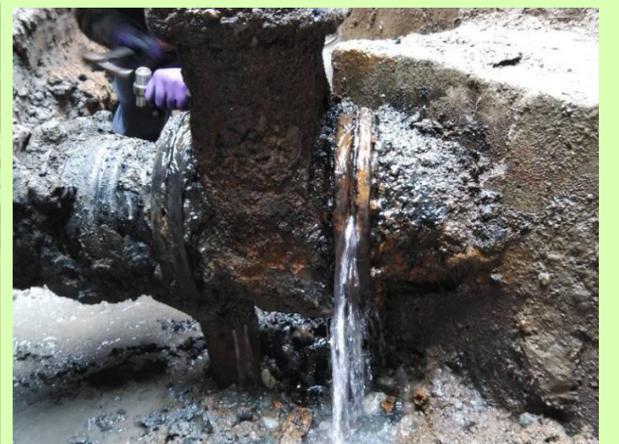
掘削作業を進めた結果、本管から分岐した排泥弁のフランジ部からの漏水であることが判明しましたが、排泥弁の老朽化が顕著だったため、排泥弁の撤去と漏水箇所のフランジ部に止水性を有する蓋を取付けました。

排泥弁からの漏水状況

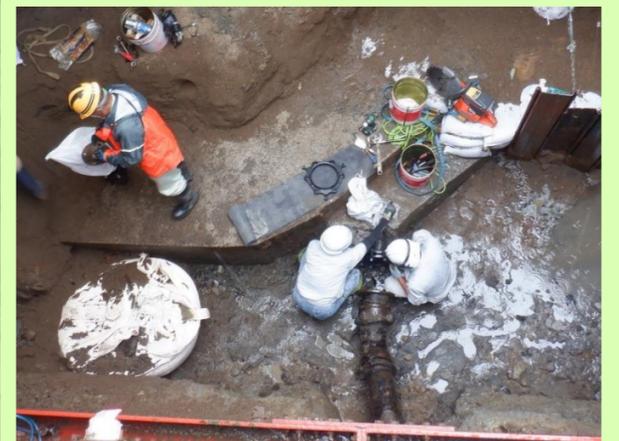
排泥弁撤去・フランジ蓋設置状況

埋め戻し前の本管への切り替え時に、復旧箇所に異常が無いことを確認し、仮設材の撤去及び埋め戻し等を行い、7月中旬に舗装仮復旧を終え通行止めを解除しました。
