【関連質問への回答】

地震後の設備健全性確認

<(6)ソフト面の対応> (No.12, 15関連)

東北電力株式会社

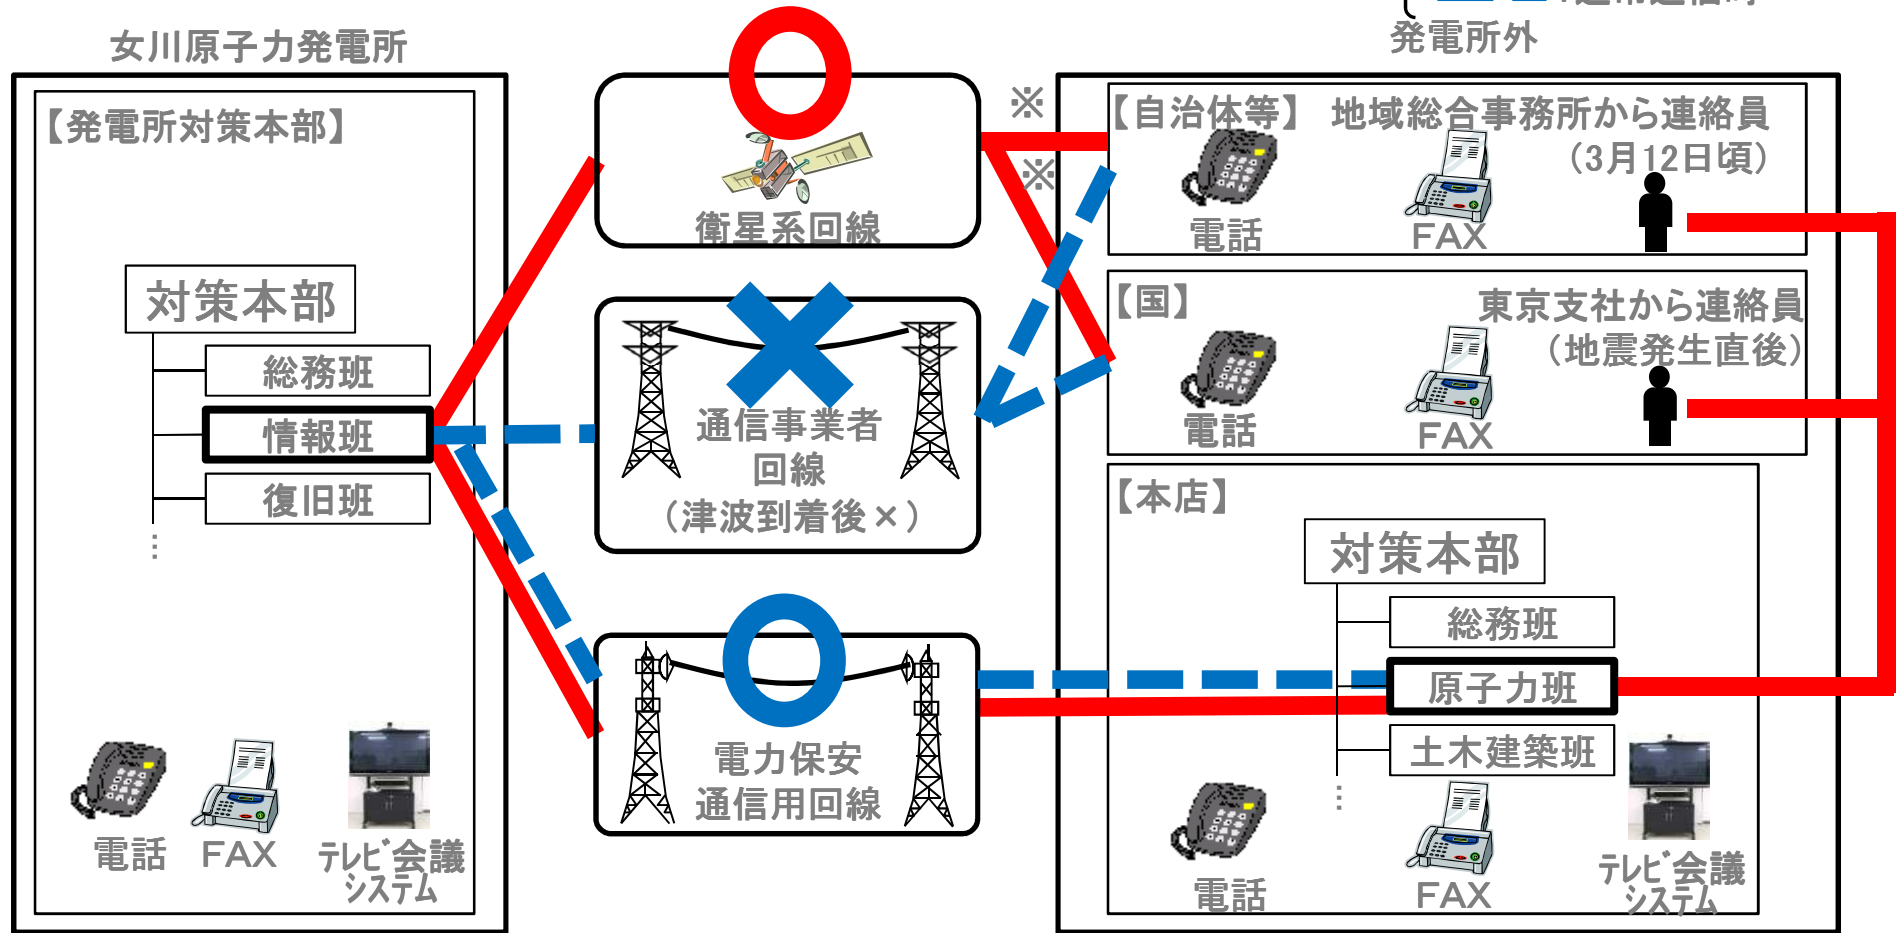
(1) 各種対応の詳細について(通報連絡の体制)

津波到着後、通信事業者の通信回線が不通となったため、当社保安回線により本店との連携を図り、本店を中心として、衛星系回線や連絡員派遣によって、通報連絡を実施。

— : 通常通信回線不通時
— : 通常通信時
 発電所外

※: 初動時における通報連絡は本店が対応

- 津波により通常の通信回線が不通となり、以下のとおり通報連絡を実施。

関係自治体等	衛星系回線端末で連絡または連絡員を派遣して連絡
国	衛星系回線端末で連絡

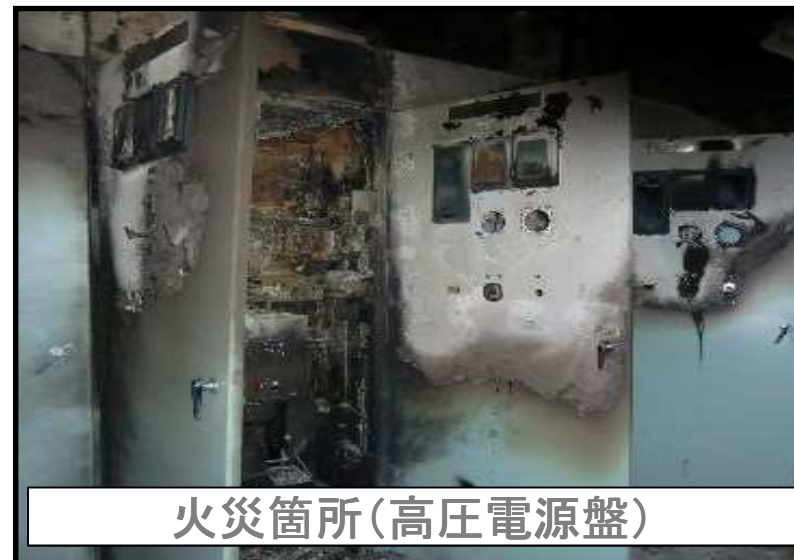
火災箇所(高圧電源盤)

1号機 高圧電源盤焼損

14:57 火災報知機動作

15:30 現場で発煙を確認し, 自衛消防隊を組織

⇒煙の充満により発生源の特定不可
⇒二酸化炭素消火設備使用を判断

19:43 火災発生箇所を特定

20:23 火災発生箇所が加熱状態で赤くなって
いたため, 粉末消火器により消火

- 地震の揺れによりショートし、火災が発生
- 自衛消防隊を組織して、消火活動を実施
- 消火活動は、現場が煙で充満しており、酸素ポンベを背負いながら、交替して対応

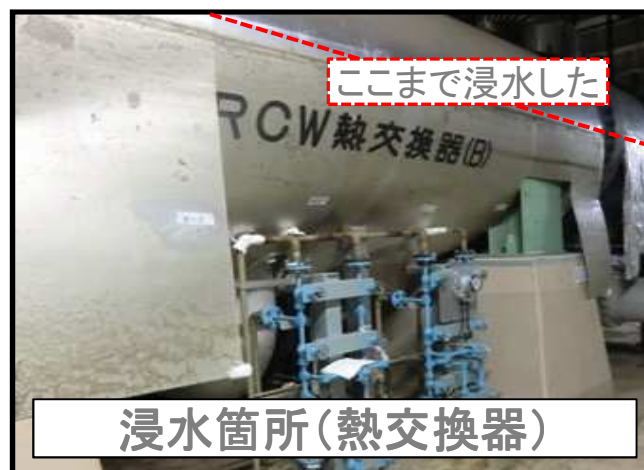
2号機 海水流入経路

2号機 原子炉建屋付属棟浸水

15:34頃 津波の影響により,
一部設備の警報発生
⇒非常用DG等停止

16:00頃 現場で浸水を確認
⇒対応チームを組織

20:12頃 浸水した水を分析し, 放射能
が検出されず, また, 塩分
濃度を測定し, 塩分を検出
⇒海水と判断

20:25 炉主任指揮の下, 仮設ポンプ
を設置して, 屋外へ排水開始

- 約2.5mの浸水
- 浸水した水については、放射能を測定した上で、排水
- 地下3階から地上まで汲み上げるには、高低差が大きく、仮設ポンプ1台だけで汲み上げられず、中継用溜め升を設置して排水

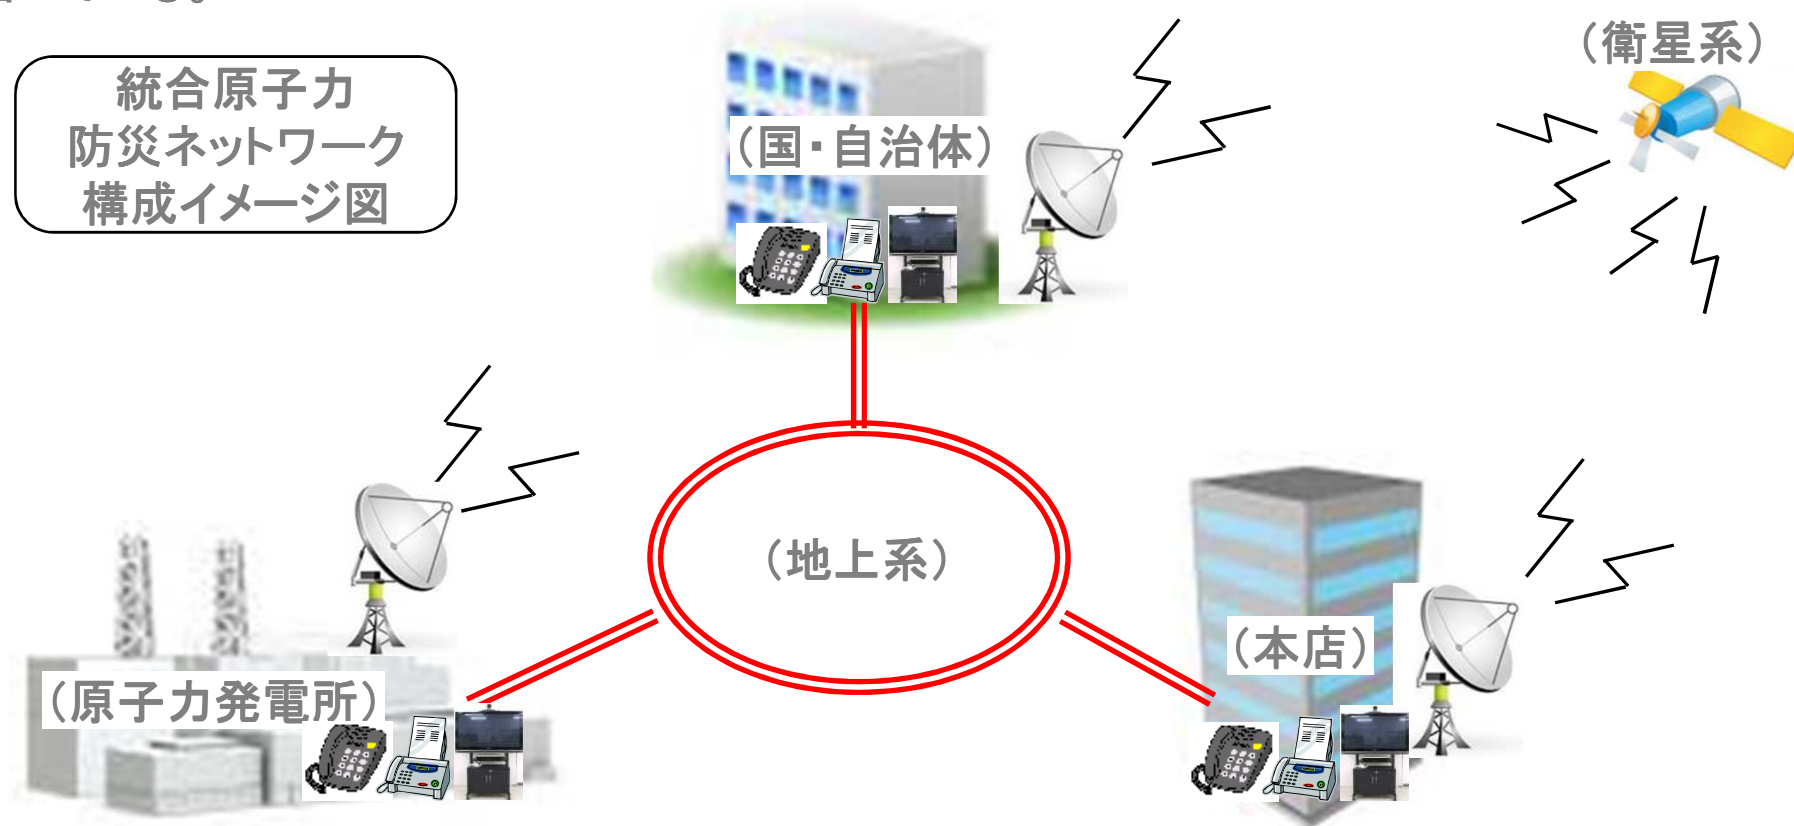
(2) 統合原子力防災ネットワークについて

震災の教訓から、緊急時においては、正確な情報を確実且つ迅速に関係箇所に伝達することが重要。

⇒ 通信回線の信頼性を向上させるため、NTT等の通信回線の他に、統合原子力防災ネットワークを設置し、多重化を図った。

⇒ また、統合原子力防災ネットワーク自体も、地上系と衛星系を設けることで、更なる多重化を図っている。
