震災前後における底質の変化について

シルト含有率(%)

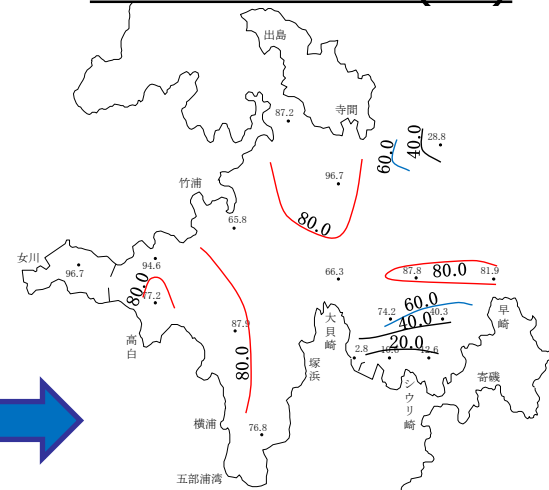
震災後 (平成23年8月)

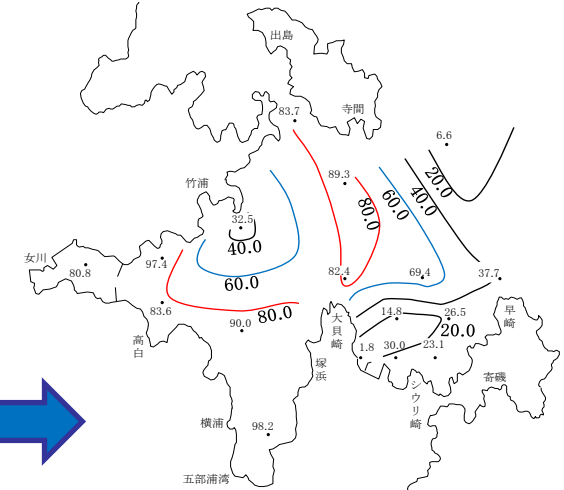
震災後 (平成24年8月)

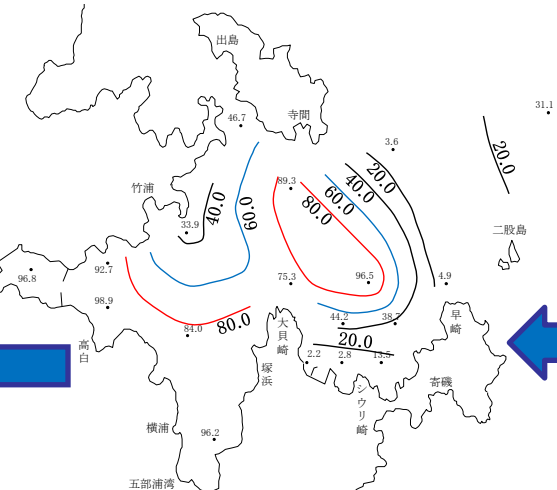
震災後 (平成25年8月)

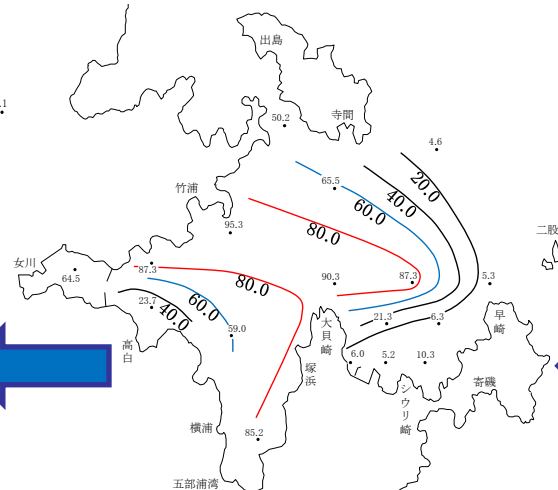
震災後 (平成26年8月)

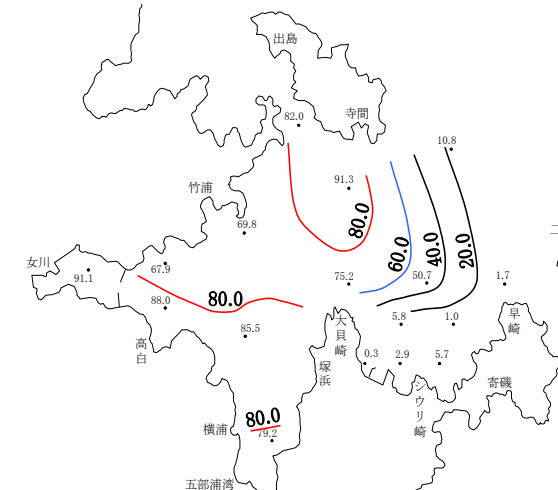
震災後 (平成27年8月)
