ただこしがわ  
【1】 只越川

1.概要

只越川は、幹線流路延長 1.5 km、流域面積 4.4 km<sup>2</sup> の二級河川である。その源は、気仙沼市唐桑町の西北部山地に発し、国道 45 号沿いを流下した後、広田湾に注いでいる。

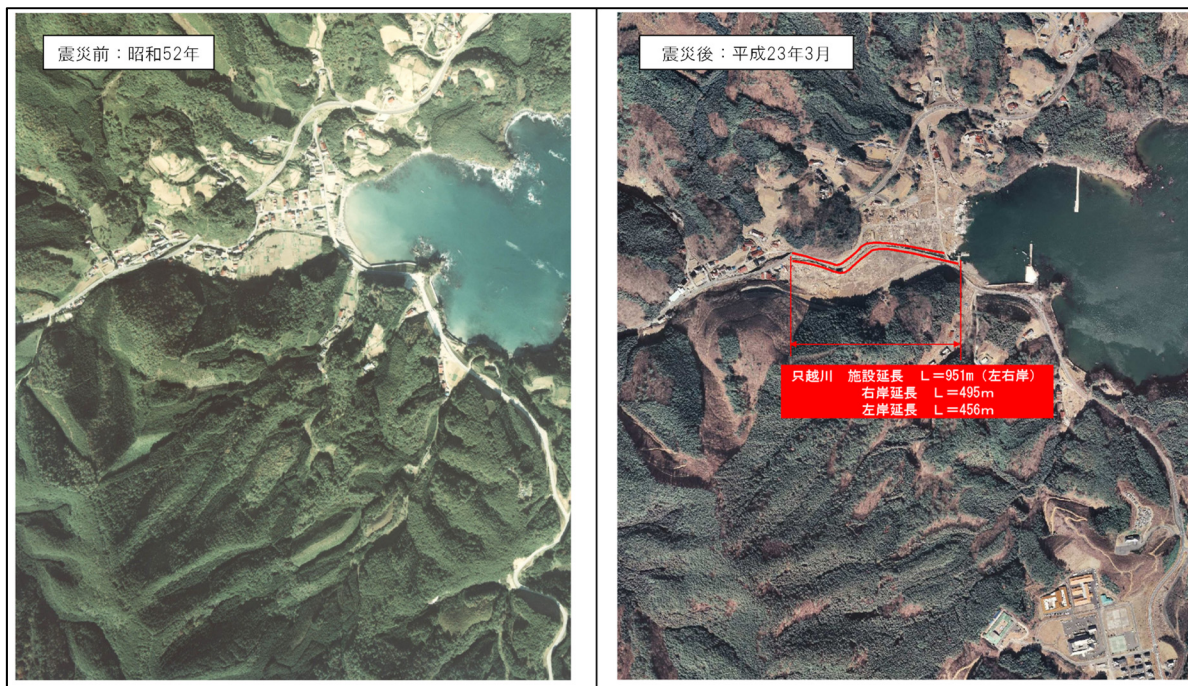
図 4-1-2 震災前後の只越川の状況【只越川】

只越川は、山々に囲まれた地形であり、流域のほとんどを山地が占め、河口付近のわずかな平地に農地や市街地が広がっていたが、東北地方太平洋沖地震の津波により、只越川の護岸は被災した。また、背後では多くの尊い命が失われ、家屋等が流出し、農地が浸水するなど、被害が甚大であった。

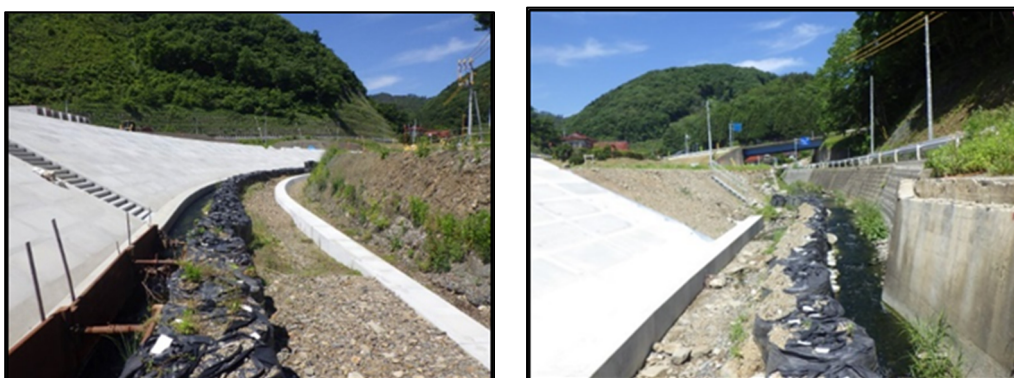
写真 4-1-3 瀬替えの状況【只越川】

施工区間を大型土のうによる仮締切りにより、瀬替えを行い、上流から下流まで連続した流水を確保し、回遊魚であるカンキョウカジカの生息への影響に配慮した。

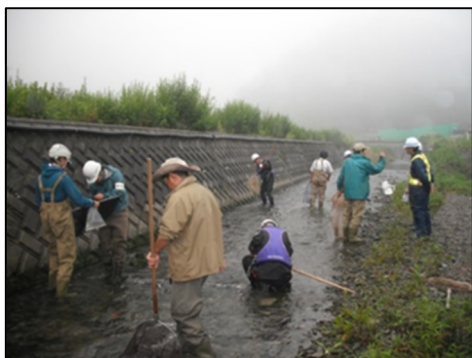
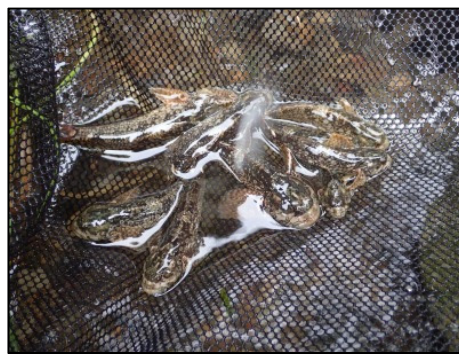
写真 4-1-4 採捕状況と移植個体【只越川】

- ・移植先については、カンキョウカジカの生息環境である、浮石の中礫～大礫・岩が存在する河川環境である箇所とした。
- ・落差工下流側に生息するカンキョウカジカをタモ網、サデ網で採捕し計測した後、上流側の2地点（St.1、St.2）に移植を行った。
- ・採捕した個体は、個体へのダメージを防ぐため、準備した水槽に移して一時的に養生を行った後に移植場所に放流した。

既存落差工撤去工事による影響を回避するため、工事開始前の平成27年7月にカンキョウカジカ 2,331 個体を採捕し、既存落差工より上流側への移植を行った。

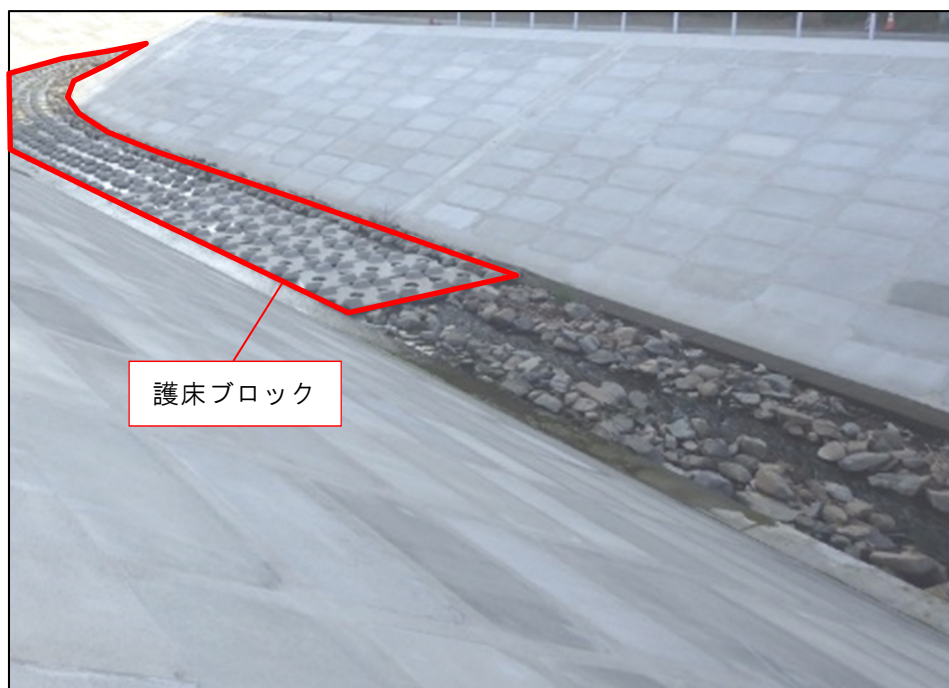
写真 4-1-6 令和元年東日本台風通過以前の状況（令和元年6月2日撮影）【只越川】

なお、台風通過以前も護床ブロックによる表面上の瀬切れは発生していたものの、護床ブロックの隙間に滞筋があったため、魚類等の移動はある程度可能であったと考えられる。

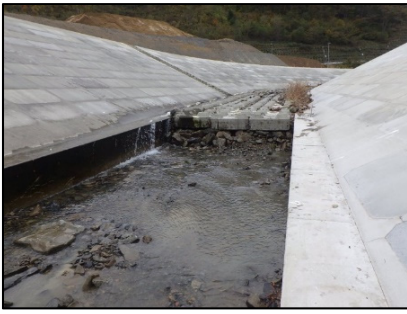
台風により河床工下流の置石が流出し、段差が発生  
(令和元年10月14日撮影)

令和元年10月に宮城県内を通過した令和元年東日本台風による出水により、護床工として設置したコンクリートブロック（護床ブロック）の隙間が流下してきた土砂で埋まり、かつ護床工の下流側に設置した置石が流出する事態が発生した。置石の流出によって護床工下流側に落差が発生し、魚類等の移動が阻害される状況となったことから、改めて置石を再配置し、魚類等の移動経路の確保を行った。

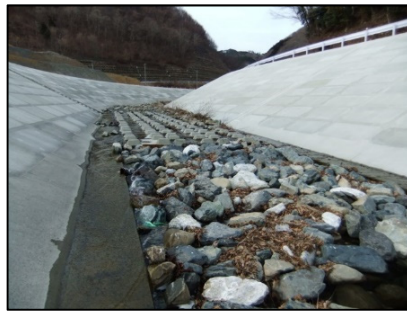
洗掘箇所補修後の状況  
(令和2年2月10日撮影)

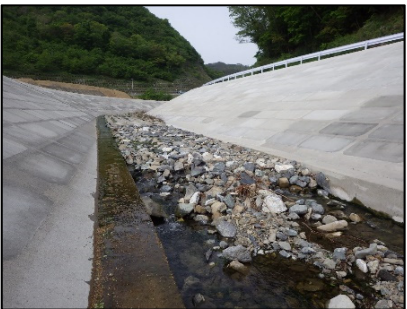
瀬切れ発生状況(低水位時)  
(令和2年5月15日撮影)

しかしながら、護床ブロックの隙間が土砂で埋まったことにより、低水位の際に護床工区間で瀬切れが発生するようになり、カンキョウカジカを始めとする魚類への影響が危惧される状況となっている。

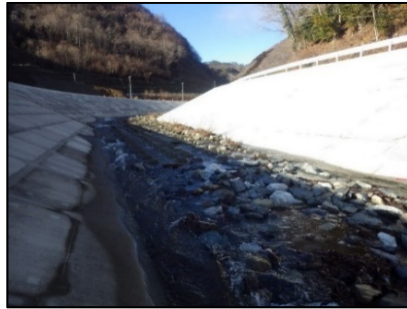
増水時の状況  
(令和2年1月30日撮影)

また、今次クラスの出水が発生すると、河床が変動するため、今後は河床安定のための方策の検討が望まれる。
