なかしまかいがん  
【3】中島海岸

1.概要

## 3.復旧計画

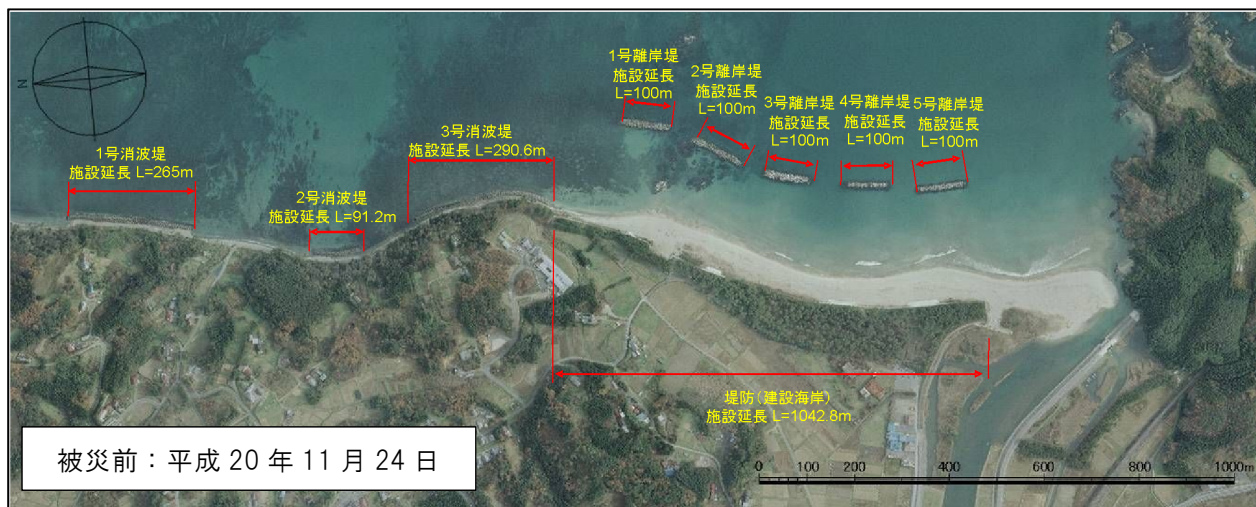
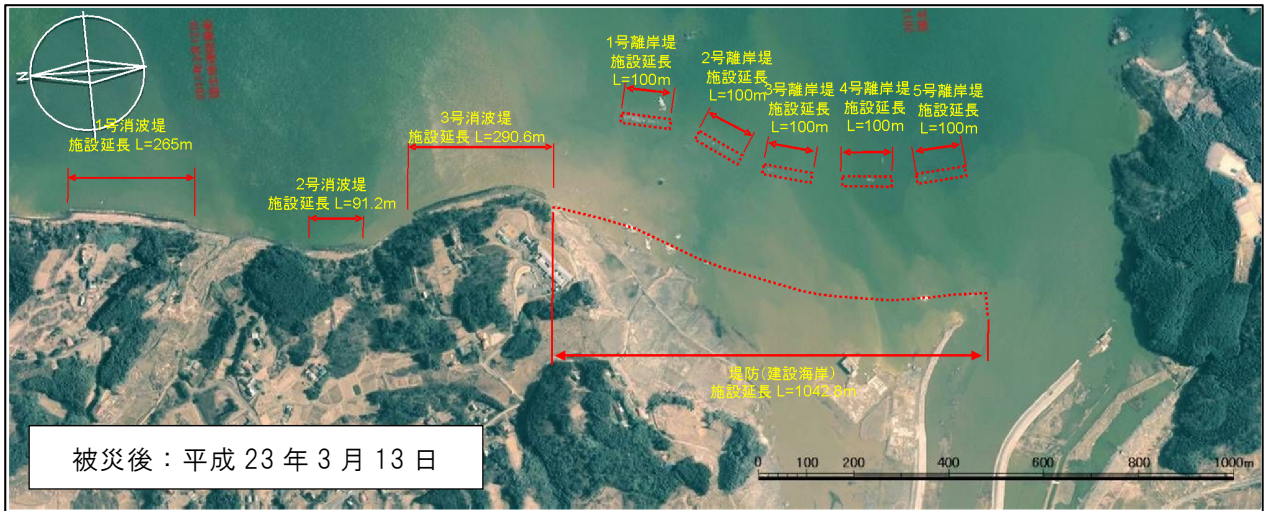
図 4-3-2 震災前後の中島海岸の状況【中島海岸】

中島海岸では、東北地方太平洋沖地震により20mを越える津波が来襲し、汀線が約200m後退するとともに最大約5mの洗掘を受け、海岸付近の地形が大きく変化した。

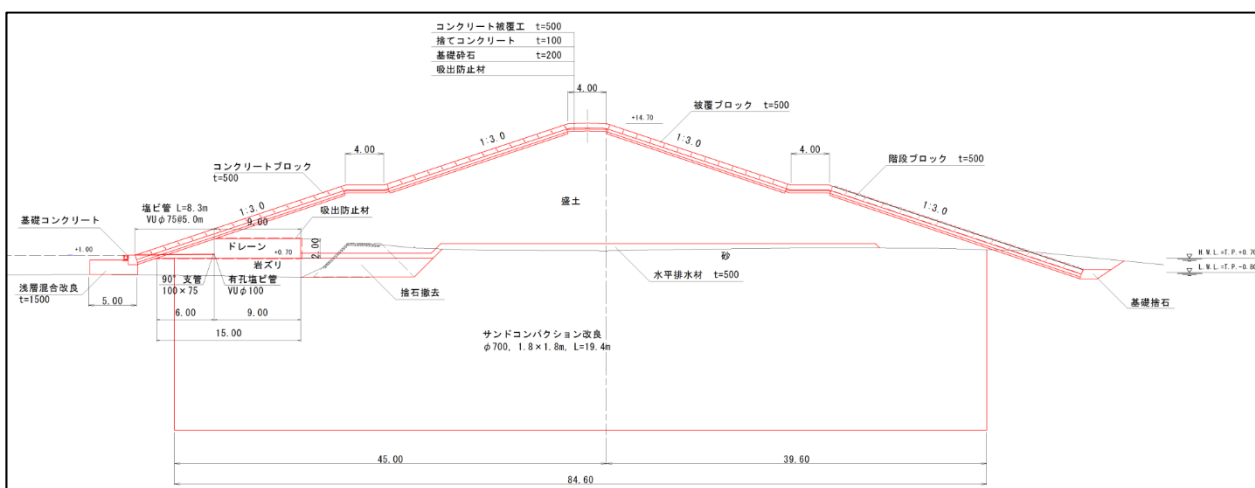
図 4-3-5 堤防標準断面図【中島海岸】

堤防標準断面図（南側 No.13+20～終点）

- ・津波・高潮に対する安全性を確保するため、国が策定した基準に基づき「頻度の高い津波（L1津波）」に対応する堤防高（T.P.+14.7m）の整備を行う。
- ・侵食に対する安全性を確保するための整備を行う。
- ・施設整備に際しては、砂浜等の海域環境に留意する。
- ・砂浜へのアクセス、レジャー等の砂浜利用に配慮する。
