まのがわ
【12】 真野川

1.概要

3.復旧計画

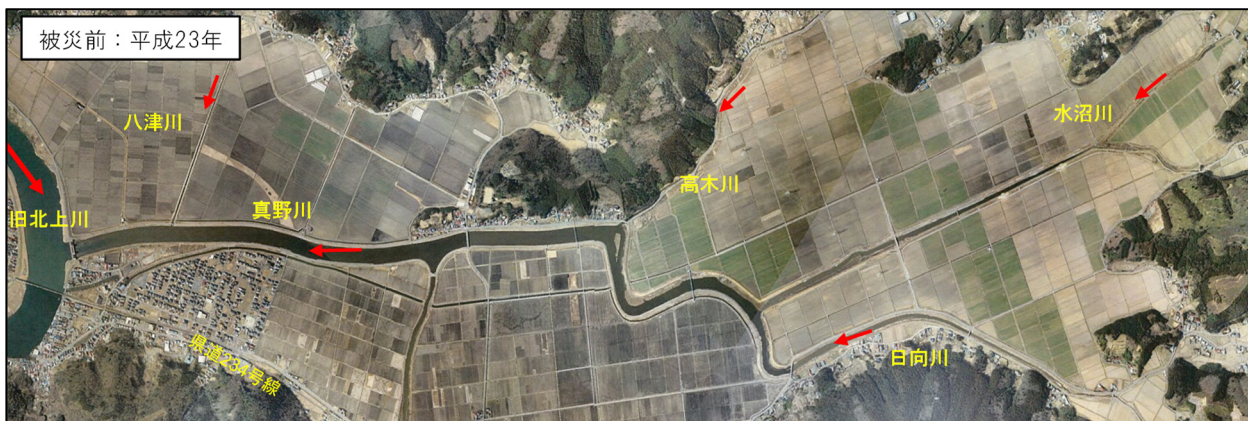
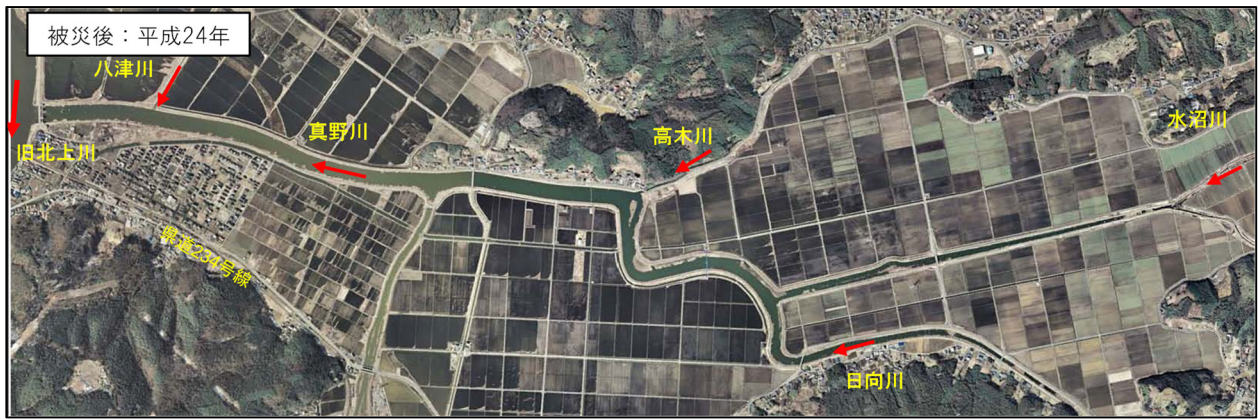
図 4-12-2 震災前後の真野川の状況【真野川】

真野川では、旧北上川との合流点付近の稲井集落及び真野川周辺の田畑が地震の津波による浸水被害を受けた。また、真野川は約5.6kmにわたり、堤防・河床が沈下する被害を受けた。

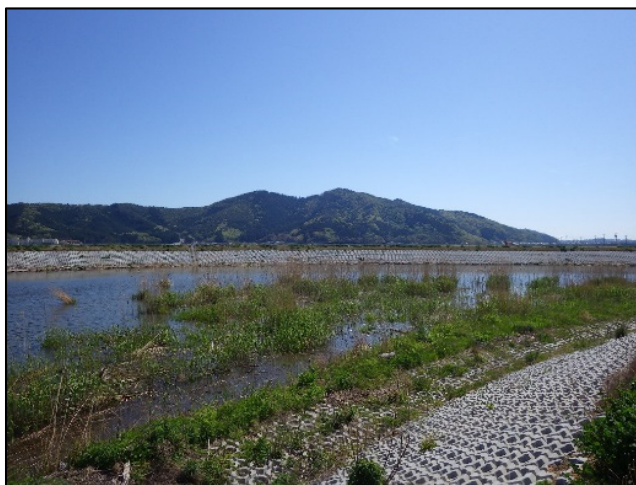
写真 4-12-2 希少昆虫類の生息・生育環境【真野川】

工事期間中、真野川に生息する希少昆虫類の生息状況モニタリング調査を実施し、工事による生息状況への影響の有無等の監視を実施した。

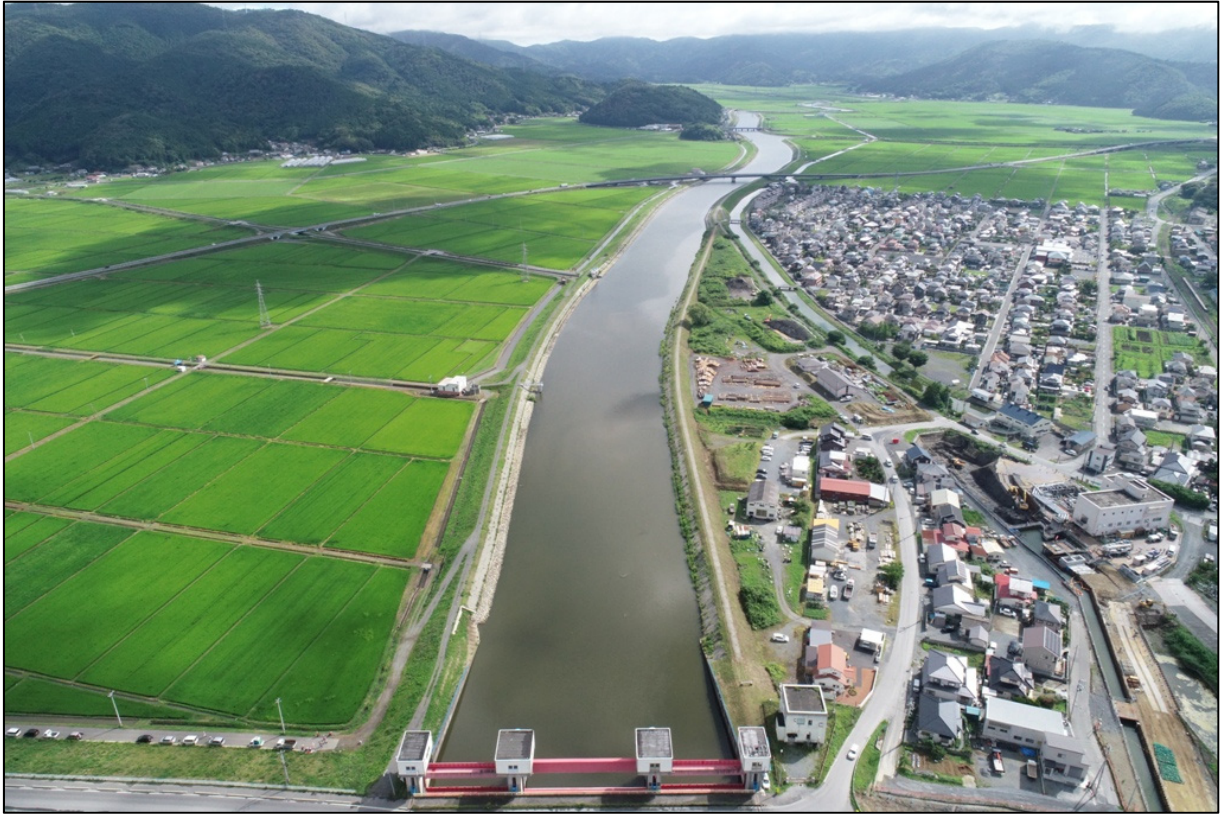
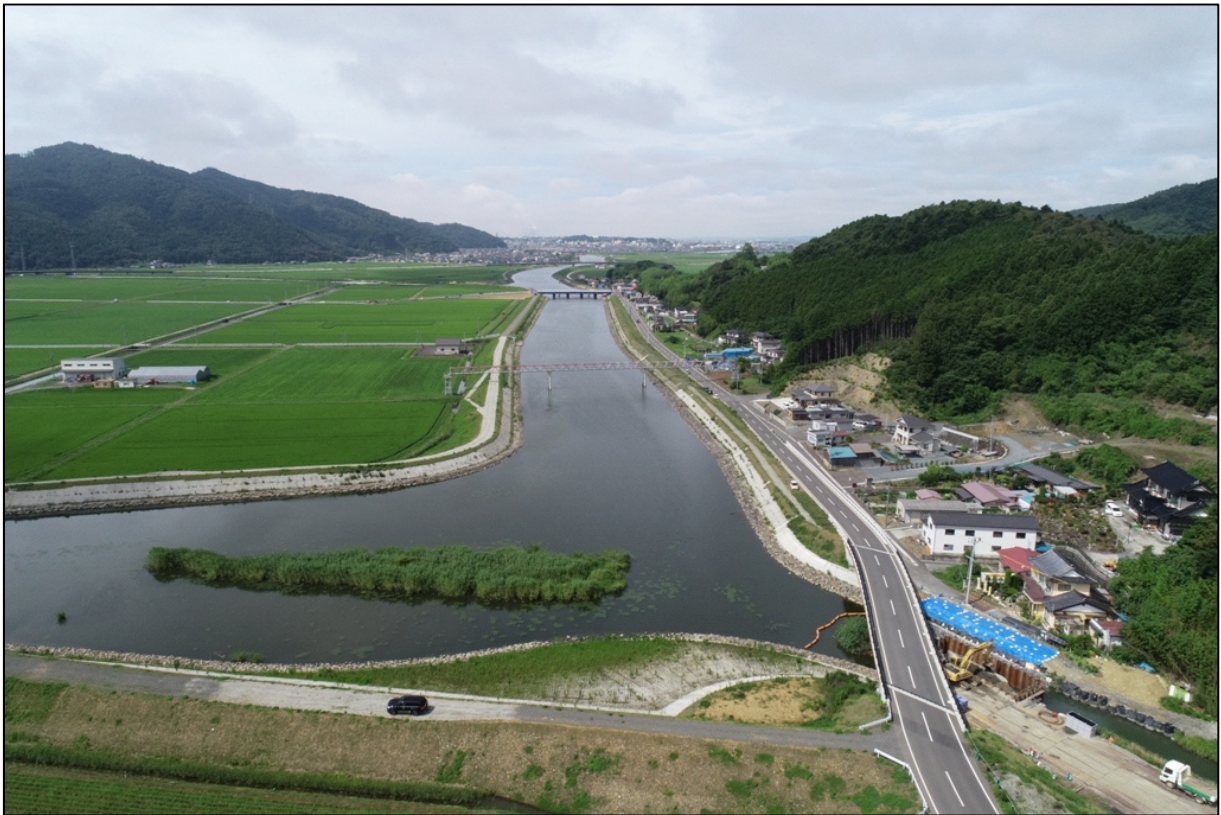
写真 4-12-3 真野川の状況【真野川】

工事終了後、堤防及び水際の植生が徐々に回復しつつあり、今後、本種が再び確認されることも考えられる。

真野川（旧北上川側）の状況（令和2年7月27日）

真野川（中間部）の状況（令和2年7月27日）
