【13】 ^{すぎきかいがん} 州崎海岸

1. 概要

州崎海岸（別名：野蒜海岸）は、県立自然公園松島及び特別名勝松島内に位置し、鳴瀬川右岸河口から松島湾までの南北約 2.9 km にわたって延びる砂浜海岸である。

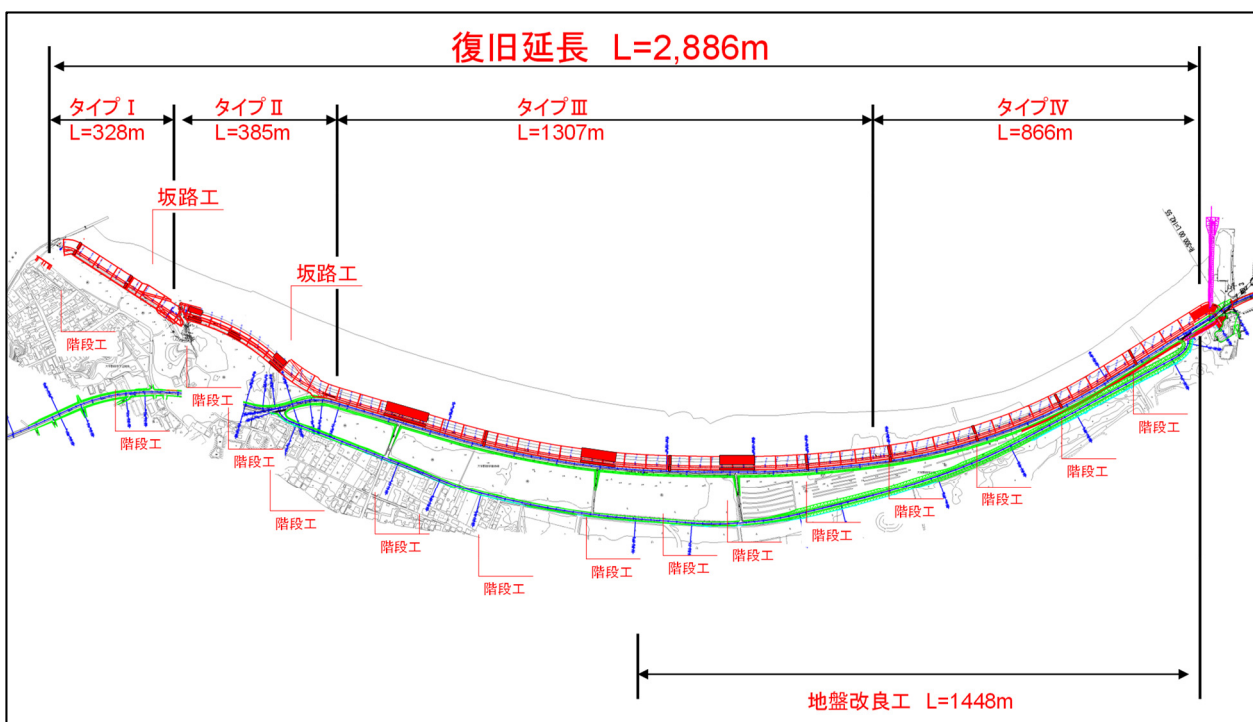
図 4-13-6 復旧計画平面図【州崎海岸】

- ・ 復旧延長 L=2,886.0m

- ・ 堤防背後地には、宅地、主要幹線（県道）が存在することから、L1 津波（高潮）に対応した整備（T.P.+7.2m）とする。
- ・ 基礎地盤に砂質土が含まれるが、解析の結果、沈下後の堤防高は照査外水位を下回らないため、液状化対策は不要。
- ・ N0.7+125m～終点までの範囲については軟弱地盤であり、圧密沈下対策が必要となるため、地盤改良を行う。
- ・ 安定計算の結果、法勾配は表のり 1 : 3.0、裏のり 1 : 2.0 とする。
- ・ 特別名勝松島に位置しているため、景観に配慮する。
- ・ 海水浴場として利用されており、砂浜の確保・利用に配慮する。
