4.環境現況調査

(2) 調査結果（河川及びその周辺で確認された種及び重要種生息・生育状況）

5.工事実施上の課題とアドバイザーからの意見

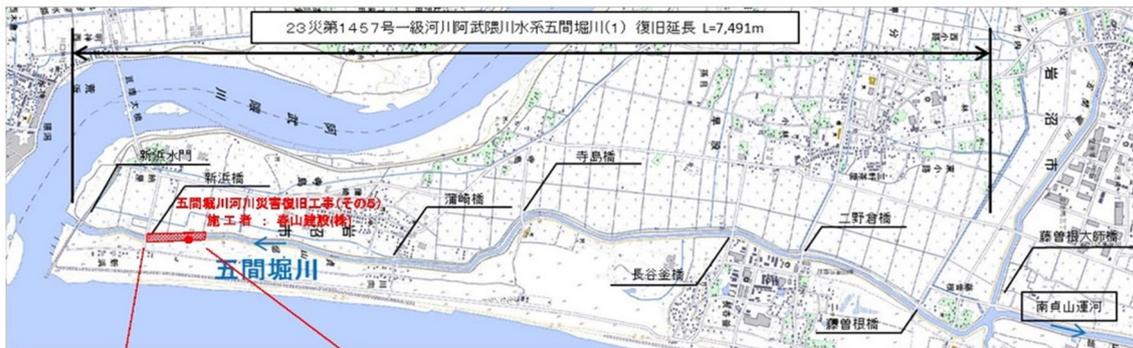
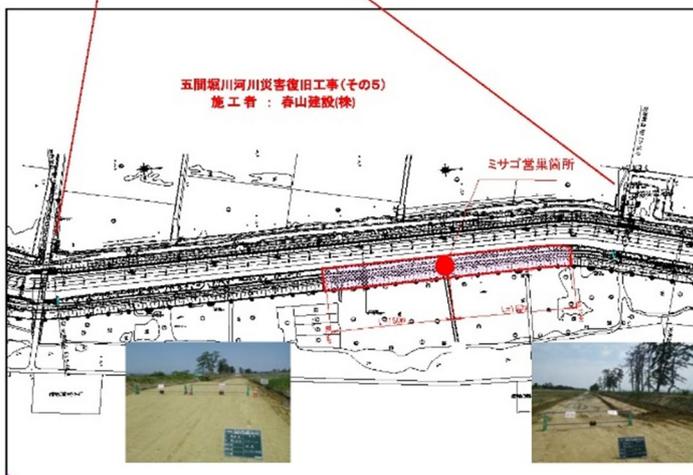
図 4-14-9 ミサゴ営巣地確認位置【五間堀川】

工事区域直近でミサゴの繁殖（抱卵）が確認されたことから、保全対策として、繁殖期間中、営巣地の前後 150m を工事中止区間に設定し工事を休止した。

- ・工事の中止区間は環境アドバイザーからの助言を受け、前後 150m に設定した。
- ・工事騒音対策として、低騒音型の機械の使用、衝撃音を伴う作業の自粛を行った。
- ・工事作業員へのミサゴに関する知識等の情報の周知を行い、作業中の配慮を促した。
- ・繁殖期間中、定期観察による状況確認を行い、環境アドバイザー等への報告・相談を行った。

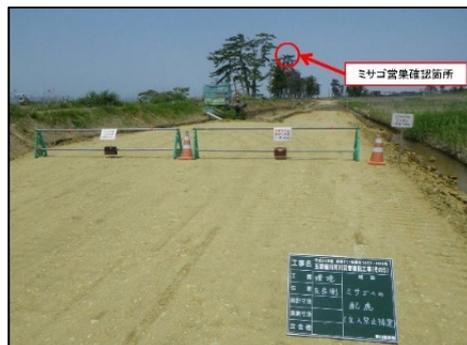
営巣箇所から約 150m 下流地点
立ち入り禁止状況

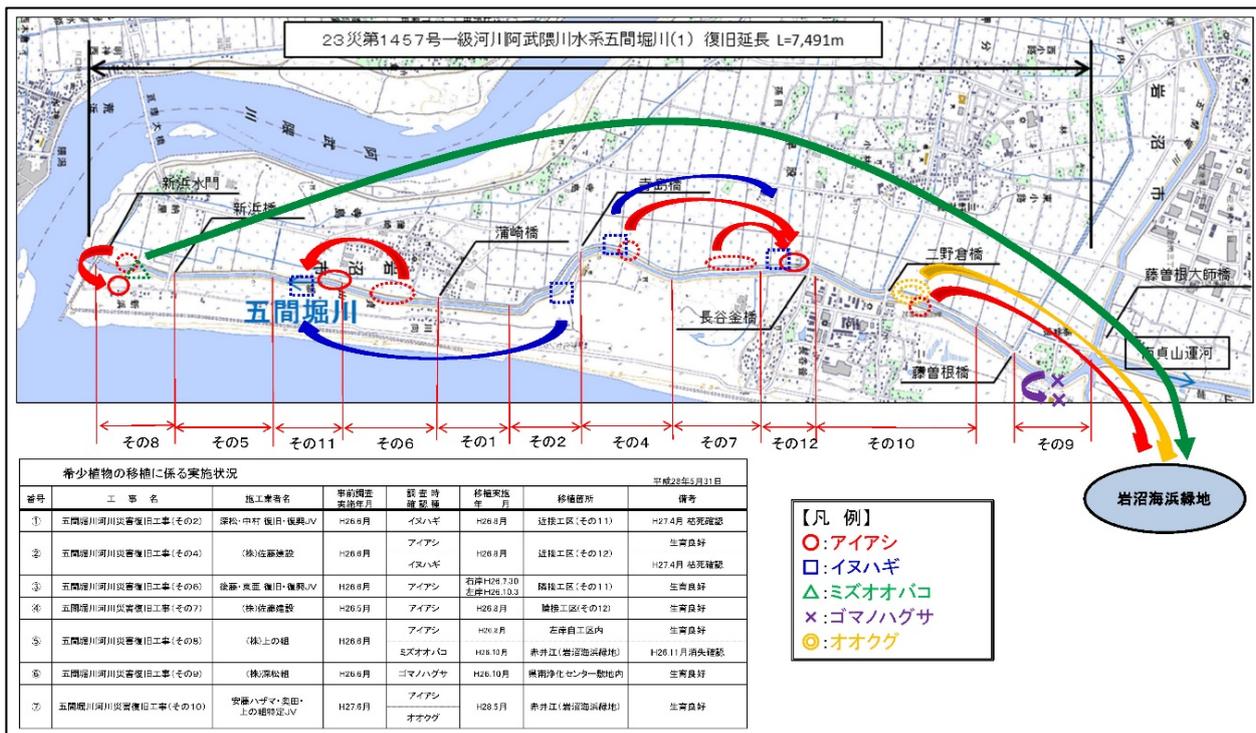
図 4-14-10 移植先位置図【五間堀川】

- ・移植先は、五間堀川沿いの非改変地及び五間堀川と接続する岩沼海浜緑地（赤井江）とした。
- ・いずれの種も群生することから、移植はバックホウにより周辺土壌と共に掘り取りを行い、個体を極力傷つけないように行った。
- ・移植は平成 26、28、29 年度に実施した。移植時期は本種の生育が確認できる初夏、または植物の休眠期である冬季とした。

- ・移植先は、イヌハギを五間堀川沿いの非改変地、ゴマノハグサを県南浄化センター敷地内とした。
- ・移植対象株とともにその周囲の土壌を掘り取り、移植先へ移植した。
- ・移植は平成 26 年度に実施した。イヌハギは 7、8 月及び 10 月、ゴマノハグサは 10 月に移植した。

- ・移植先は、生育環境である水域が担保される箇所として、五間堀川と接続する岩沼海浜緑地（赤井江）の工事による改変を受けない箇所とした。
- ・移植作業は重機又は人力により行い、個体を極力傷つけないように行った。
- ・移植はミズオオバコを平成 26 年度（10 月）、ササバモ・ツツイトモを平成 28 年度（平成 28 年 12 月、平成 29 年 1 月）に実施した。

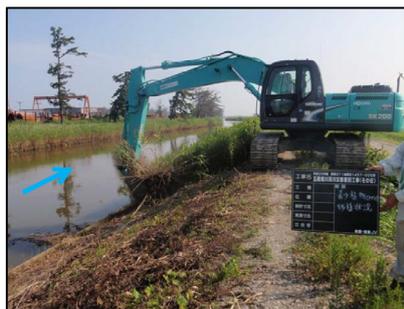
アイアシ移植作業状況

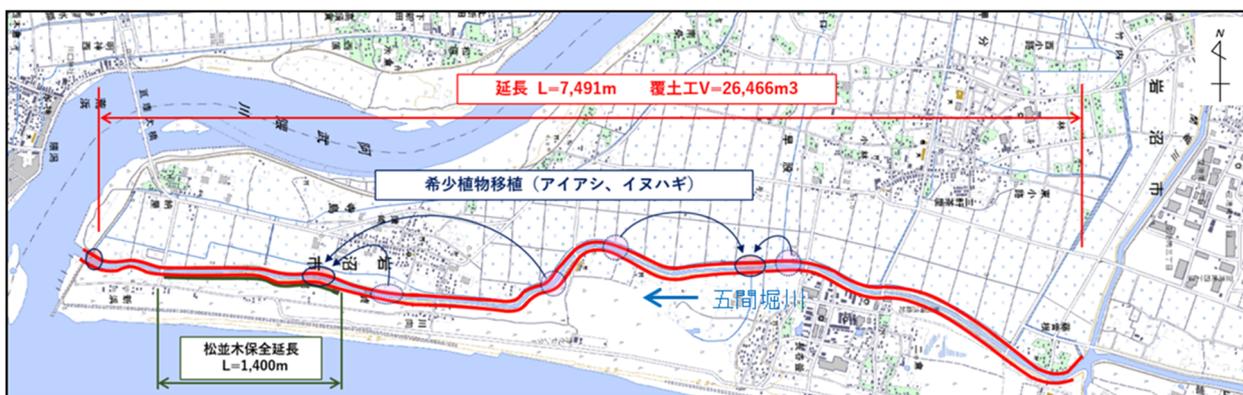
図 4-14-11 松並木の保全箇所【五間堀川】

景観や親水性の向上を目的として、既存堤防を極力残し歴史的な景観を構成する松並木の保全を行った。また、堤防への覆土や水際への捨石の配置、希少植物（アイアシ、イヌハギ）の移植（上記 2）詳述）を行い、植生の回復や魚類等の生息環境の創出等の河川環境の保全を図った。

- ・既存堤防を極力残し松並木の保全を行った。（意見①への対応）
- ・松並木側の堤防は、津波対応のための「粘り強い構造」を残しつつ、樹木医による助言をもとに、鋼矢板打設位置を松の生育に影響を与えない範囲に行う配慮を行った。
- ・松並木対岸側の堤防は、法面に覆土を行い、水際には捨石を配置し、植生の回復及び底生動物等の生息環境創出等の配慮を行った。

景観への配慮として、松並木の保存及び堤防への覆土や水際への捨石の配置、希少植物の移植を行った。松並木については、これまでのところ大きな変化はみられず、生育が確認されている。また、堤防への覆土箇所については植生が回復しつつある。

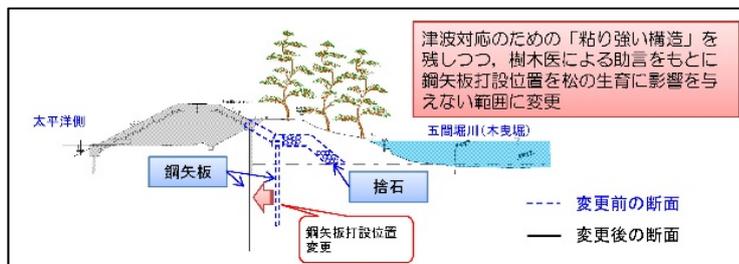
松並木側の配慮内容

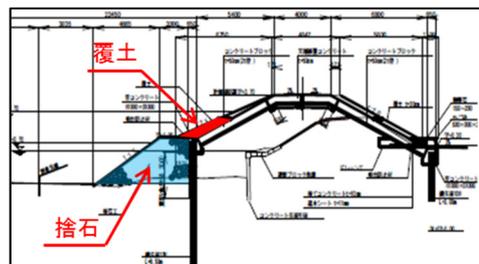
松並木対岸側の配慮内容

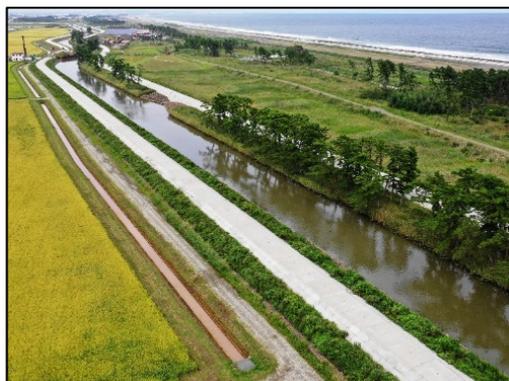
覆土、松並木保全状況
