2.震災後の状況

(1) 被災前後の状況

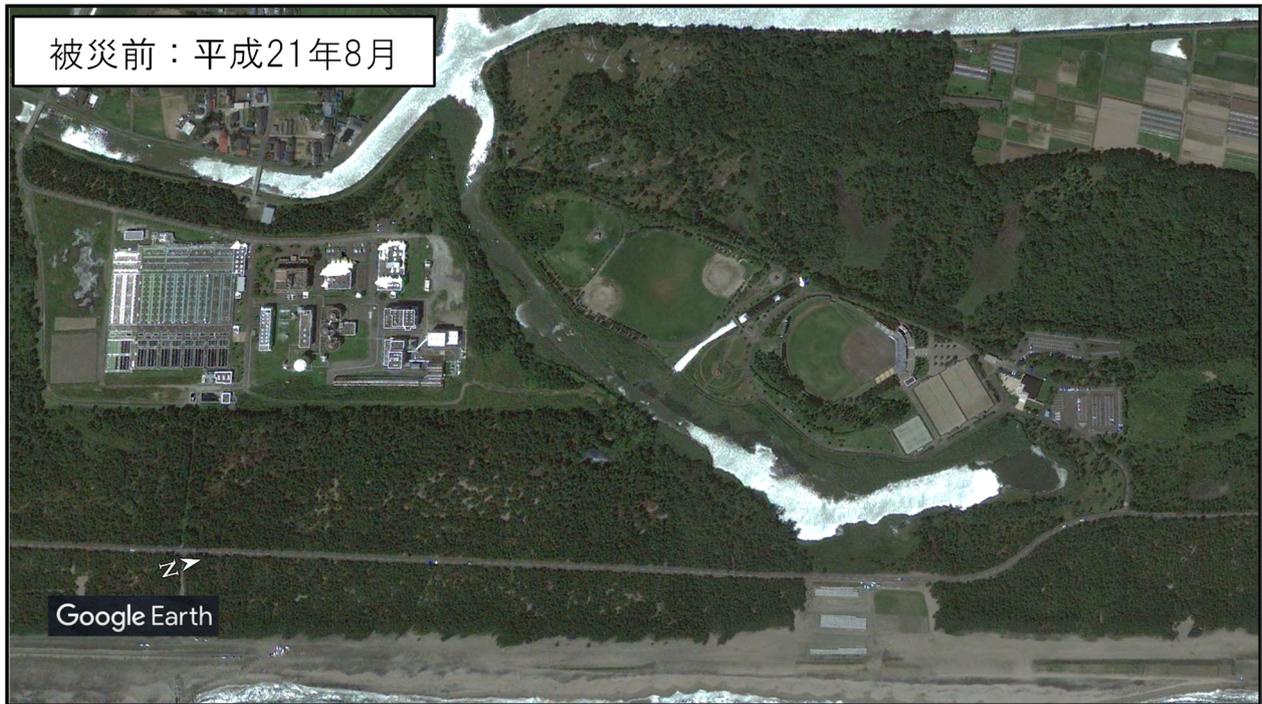
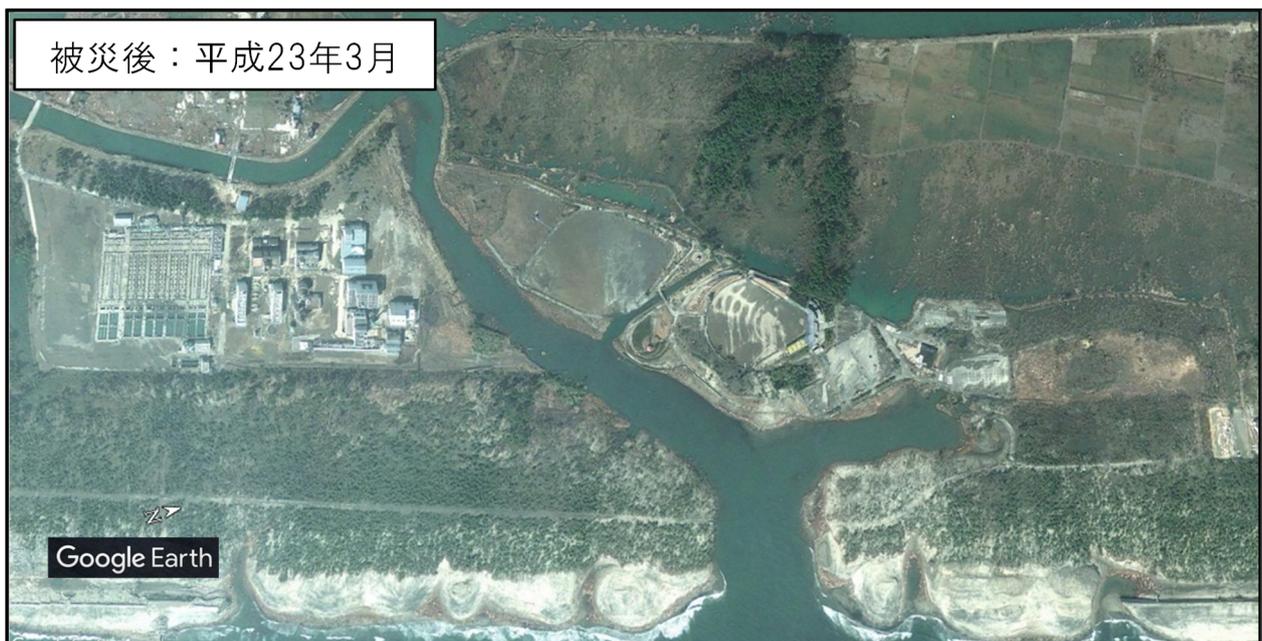
図 4-15-2 震災前後の赤井江の状況【五間堀川（赤井江）】

赤井江周辺は、海側に海岸林、北側に岩沼海浜公園が隣接していたが、地震の津波による影響により海岸林及び岩沼海浜公園共に甚大な被害を受けた。

また、広域的な地盤沈下（約 20～25 cm）の発生により赤井江と海が一時的に直接繋がる事態となった。
