【16】七北田川（蒲生）

1.概要

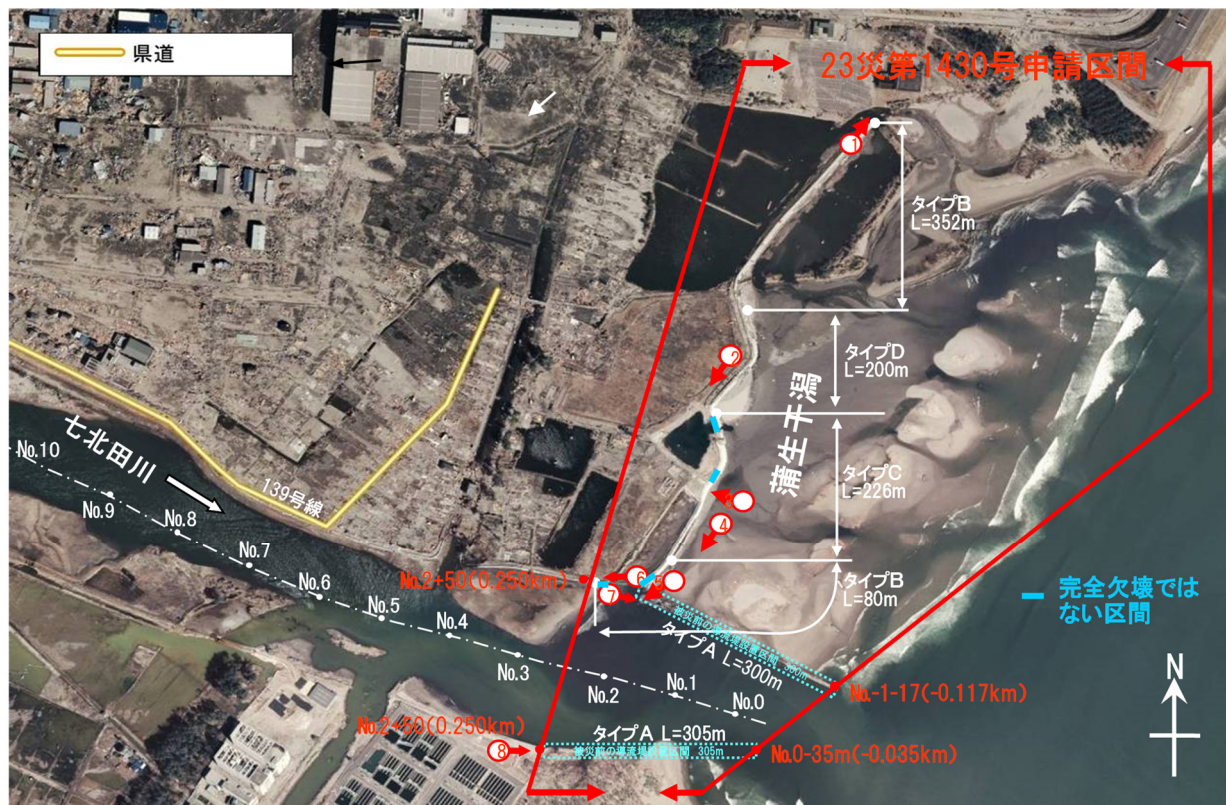
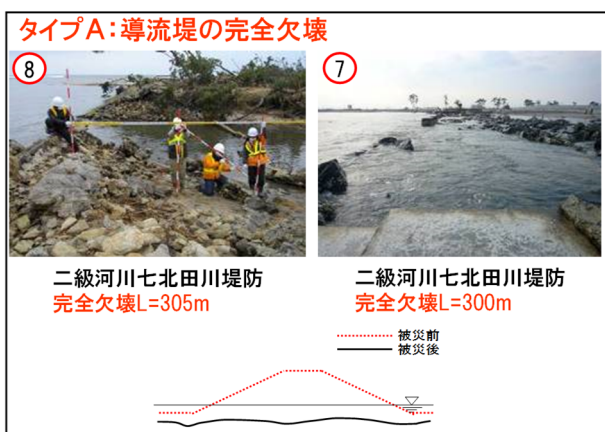
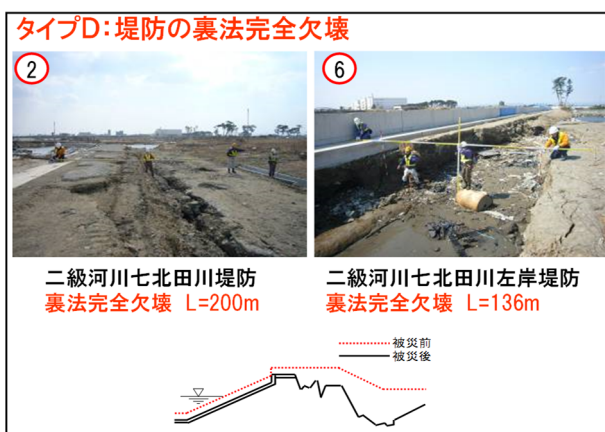
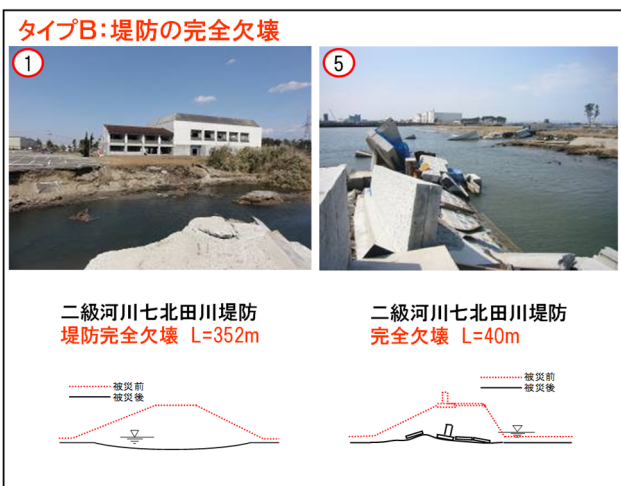
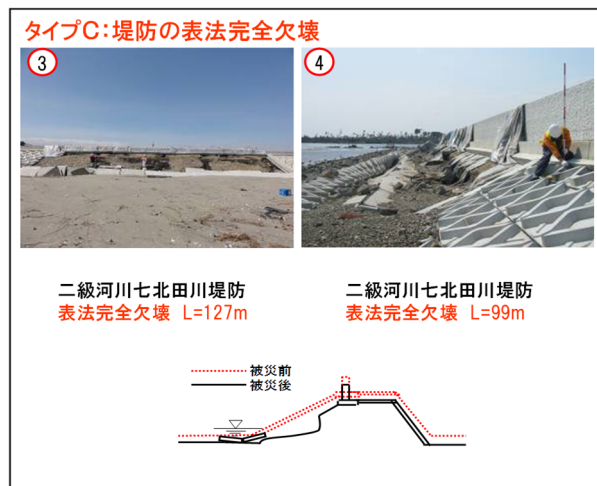
図 4-16-3 堤防被災状況【七北田川（蒲生）】

震災による津波により蒲生干潟は壊滅的な被害を受け、震災前に存在していた環境は消失し、干潟は地震による地盤沈下のため一時は完全に水面下となった。また、河川施設も甚大な被害を受け、導流堤の破損のほか、干潟隣接部の堤防延長の約 9 割が被災し、蒲生干潟背後の河川堤防は屈曲部が破堤したことにより、堤防背後の住宅地では多くの尊い人命と貴重な財産を失うこととなった。
