【19】 <sup>ひるづか</sup> 蛭塚

1.概要

### 3.復旧計画

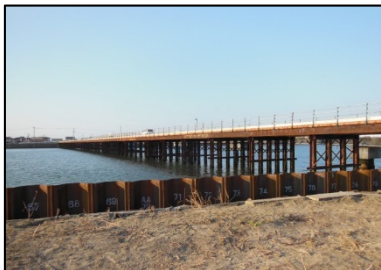
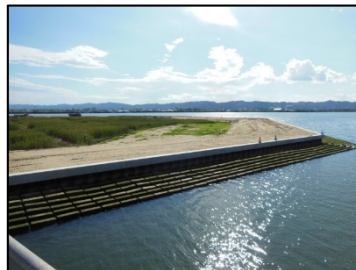
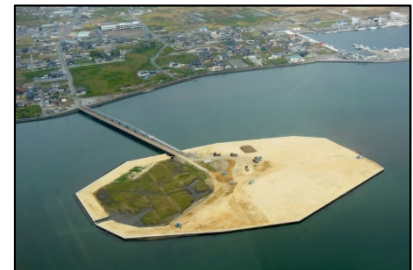
写真 4-19-1 林地荒廃防止施設災害復旧事業【蛭塚】

- ・防潮護岸工 L=786.8m
- ・根固工 N=1,390 個
- ・盛土工 V=37,597m<sup>3</sup>
- ・仮棧橋工 W=6.0m、L=251m

防潮護岸工・仮棧橋工確認箇所

根固め工

完成状況

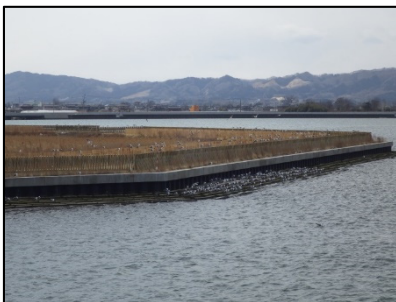
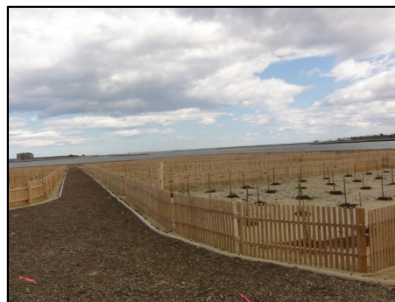
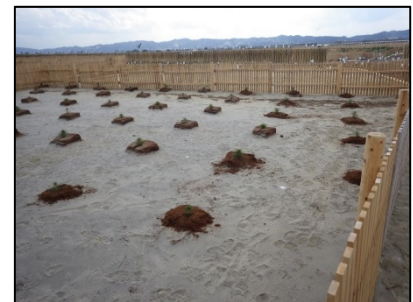
写真 4-19-2 防災林造成事業【蛭塚】

- ・防風柵工 L=956.7m
- ・防風垣工 L=4,845.7m
- ・植栽工 A=2.13ha（抵抗性クロマツ、広葉樹）
- ・管理用道路 L=1,860.0m

防風柵工

防風垣工・管理用道路

植栽工（抵抗性クロマツ）

防災林造成の際の植栽樹種については、「広葉樹は在来種で、できれば地元産の樹種を植栽してほしい」との要望を踏まえ、地元産のコナラ、シラカシ、シロダモを使用した。

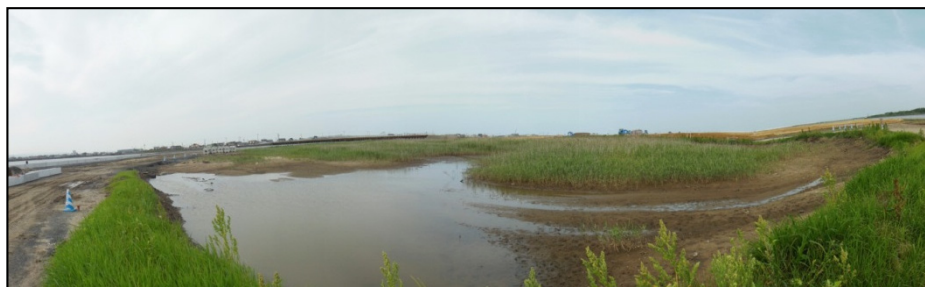
写真 4-19-3 蛭塚内の湿地環境【蛭塚】

地元の亶理町より、動植物の生息・生育環境保全の観点より蛭塚内の湿地を残したいとの要望を受けたことから、湿地区域を保全することとした。

意見①	・ 湿地をなるべく大きく残すこと。海水の交換ができるようにすること。
意見②	・ 2箇所ある海水の出入り口は、つながっていた方が水の交換が促され、中で植物等が腐りにくくなる。現状では、時間がたつと陸地化してしまい、ハリエンジュなどの外来種も侵入する可能性がある。
意見③	・ 干潮時は湿地の水がなくなる状況。部分的に掘り起こして湿地内に池のような部分を設けられないか。掘り起こした土は湿地内に緩やかに盛って高い部分も作ってほしい。起伏がある地形を作ることで、様々な生育環境を作ることができる。 ・ 水路を設置の際は、斜面をつくと生物の生息環境になる。また水際の勾配の緩い箇所に自然石を置いて、クリイロカワザンショウガイ等が生息できる場所を創出するとよい。
意見④	・ 湿地内の立木や自然石は、生物の生息環境となるので、撤去せずにそのまま残置しておくこと。

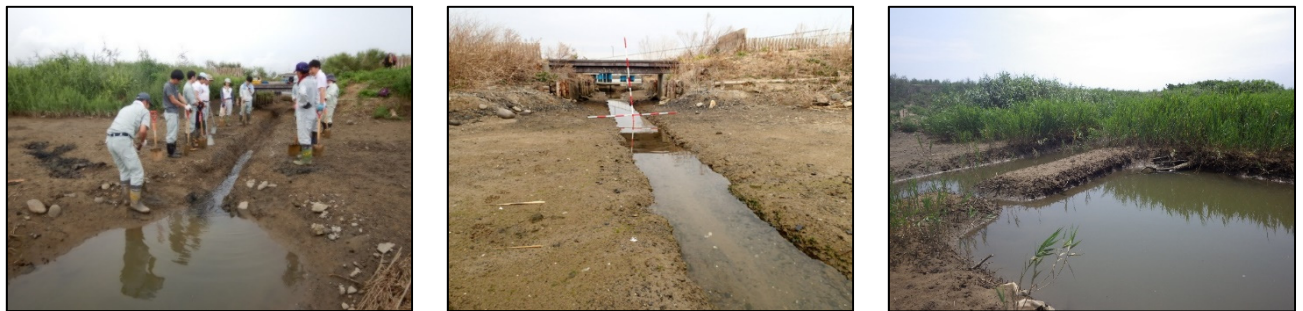
写真 4-19-4 湿地環境の保全状況【蛭塚】

湿地水路内掘削作業状況

掘削後の状況

干潮時の湛水状況

- ・ 湿地区域を大きく保全するため、当初1つだけであった海水流入口を更に1箇所追加し、海水交換の確保を図った。（意見①②への対応）
- ・ 湿地環境を保全するため、2箇所の海水流入口を繋ぐ水路や干潮時に干潟に湛水箇所が残るように窪地の掘削を行った。また、掘り起こした土は湿地内に盛って、地形に起伏を持たせるようにした。（意見③への対応）
- ・ 湿地内の立木や自然石は生物の生息環境となることから、撤去せずにそのまま残置した（意見④への対応）

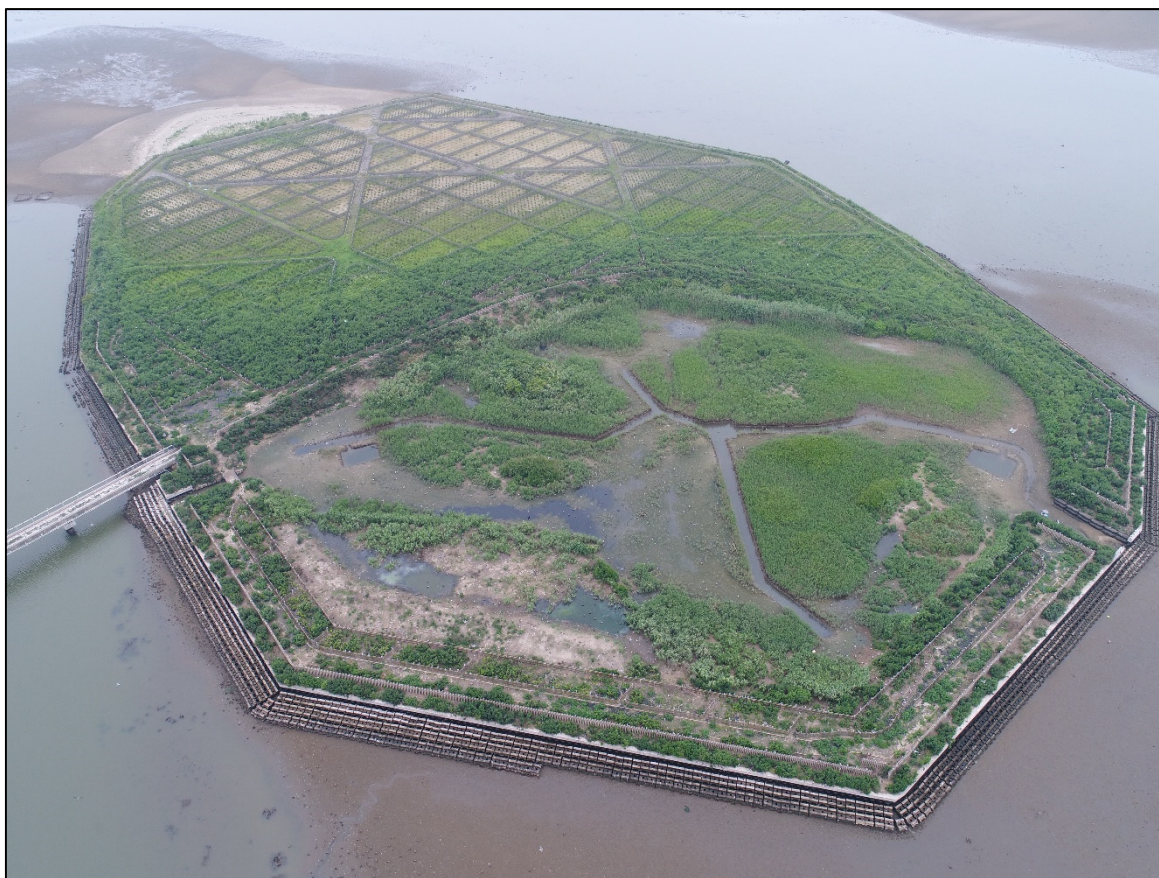
写真 4-19-5 蛭塚の状況（令和元年7月18日）【蛭塚】

蛭塚においては、特定の重要種等への保全対策等は実施していないが、環境面への配慮として、海水流入口を追加等するなどの湿地環境の保全対策を実施してきた。整備後、ヨシ原等の回復が確認されている。

整備した湿地環境については、今後も状況の推移に留意していく必要がある。

今後、海水循環が適切に行われ湿地環境が維持できているかモニタリングを行い、必要に応じて環境アドバイザー等の助言を受けながら順応的な対策を講じていくことが重要となる。
