ゆりあげぎょこうかいがん
【21】 閑上漁港海岸

1.概要

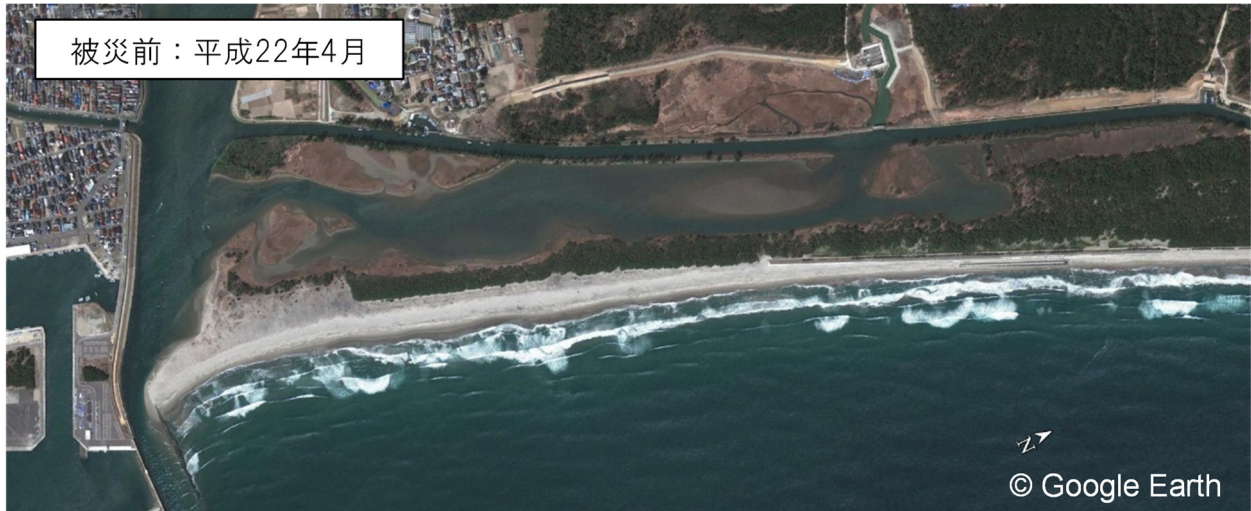
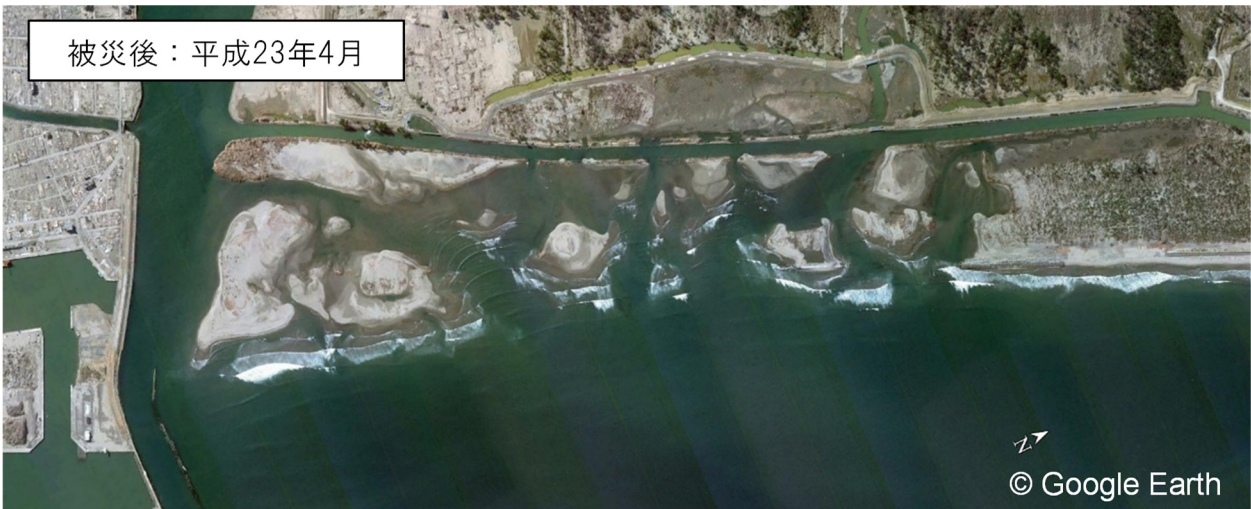
写真 4-21-2 被災状況【閑上漁港海岸】

震災による津波の影響により、海岸林、藤塚地区の漁港施設及び集落が壊滅的な被害を受けた。また地震による地盤沈下等による影響により、環境省の「生物多様性の観点から重要度の高い湿地」に選定されている井戸浦を形成していた海岸が消失し、一時的に海と繋がる状況となった。
