# 東日本大震災河川災害復旧工事における 環境配慮への取組

平成23年3月11日に発生した東日本大震災の河川災害復旧工事の実施にあたり、環境に配慮した取組を行っております。その取組事例について、紹介いたします。

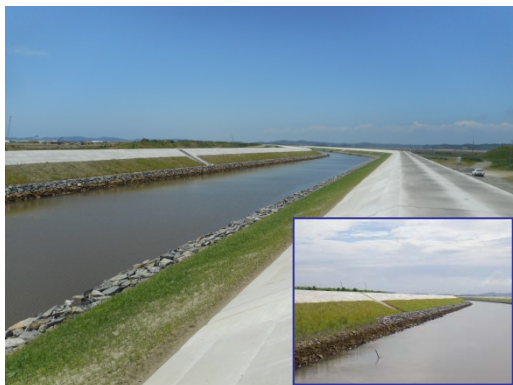
寄石・覆土状況(北上運河)

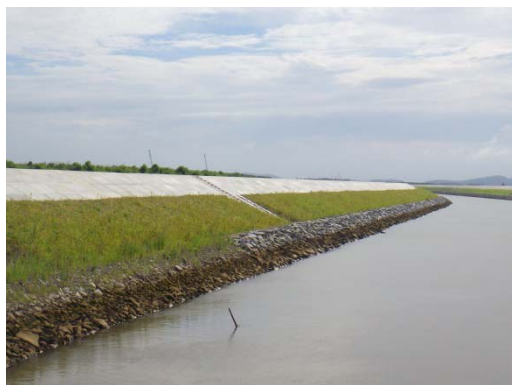
寄石・覆土状況(北上運河)

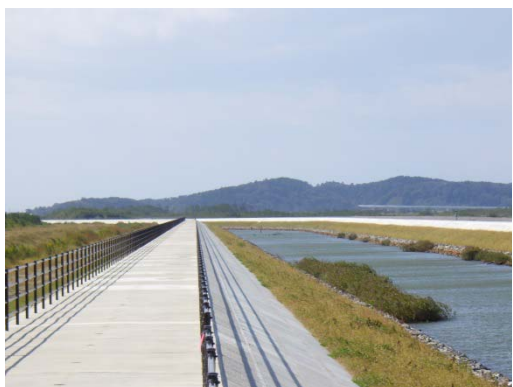
ヨシ生息状況(北上運河)

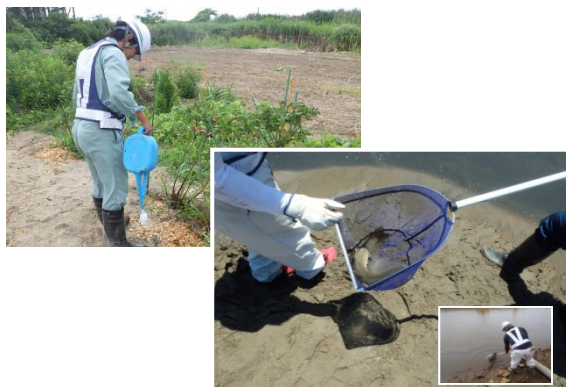
植物の移植・移動生物放流状況(南北上運河)

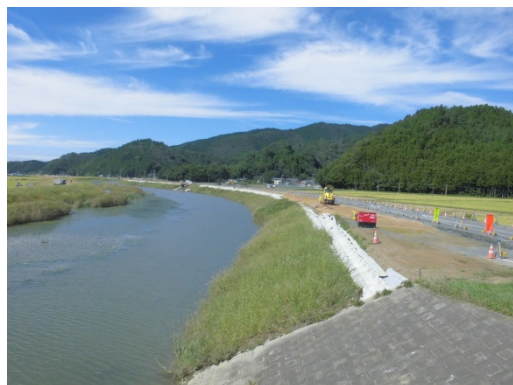
覆土状況

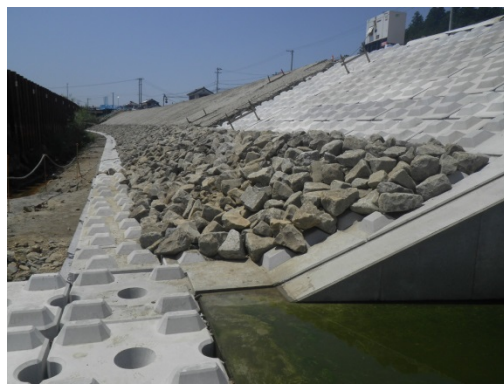
寄石状況

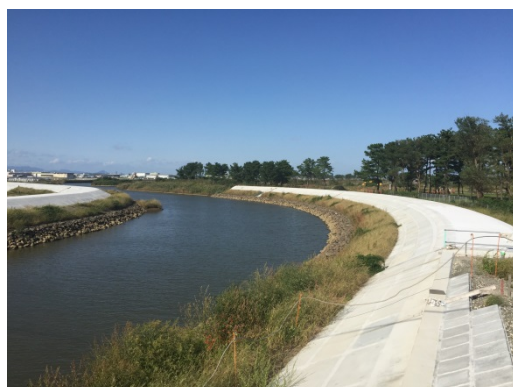
寄石・覆土状況

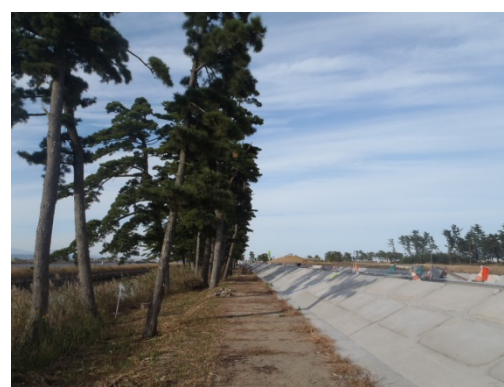
松並木の保全状況
