■水処理施設の経営効率化について

■漏水対応訓練（高区・低区送水連絡管バックアップ送水想定）を実施しました

■南郷受水池（柿ノ木平配水場）手前の管路更新を実施しました

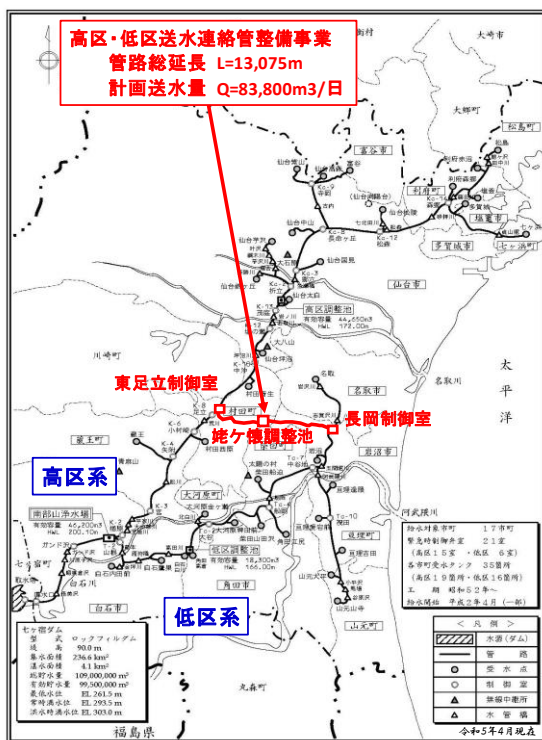
高区・低区送水連絡管路図

平成20年4月に岩沼市南長谷地内で発生した漏水事故により、低区系の受水市町への送水が3日間にわたり停止したことを契機として、平成25年度に高区系（仙塩系）から低区系（仙南系）へのバックアップ管路となる「高区・低区送水連絡管」の整備事業に着手し、令和5年1月31日に運用を開始しました。

これにより、低区系の受水市町は、連絡管又は低区系の2系統から受水することができるため、漏水事故等による送水停止が発生した場合でも、停止時間を短くすることが可能になりました。

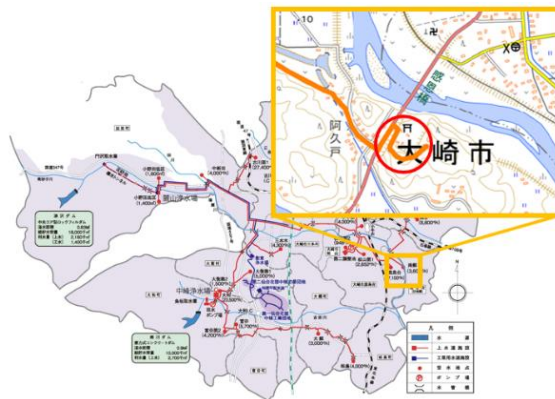
送水管路図及び更新管路箇所

大崎広域水道用水供給事業のうち、漆沢ダム系の建設工事は昭和48年度から昭和57年度に進められました。このため、管内送水管のほとんどが布設から法定耐用年数である40年を経過しており、最も古い送水管においては布設後50年を経過しています。

布設した送水管に腐食防止のための被覆材（ポリスリーブ）が巻かれていないこともあり、経年劣化（腐食）による漏水は、供用開始後200件以上発生しています。

令和5年8月現在、全体の工事区間約1,200mのうち、約275mの管を更新しました。今後も残りの工事区間や他の未更新区間の更新作業を進めてまいります。
