# 土砂災害警戒区域等の指定の告示に係る図書(その1)

| 自然現象の種類 | 急傾斜地の崩壊 |
| 箇所名 | 蔵内1 |
| 所在地 | 気仙沼市本吉町蔵内 |

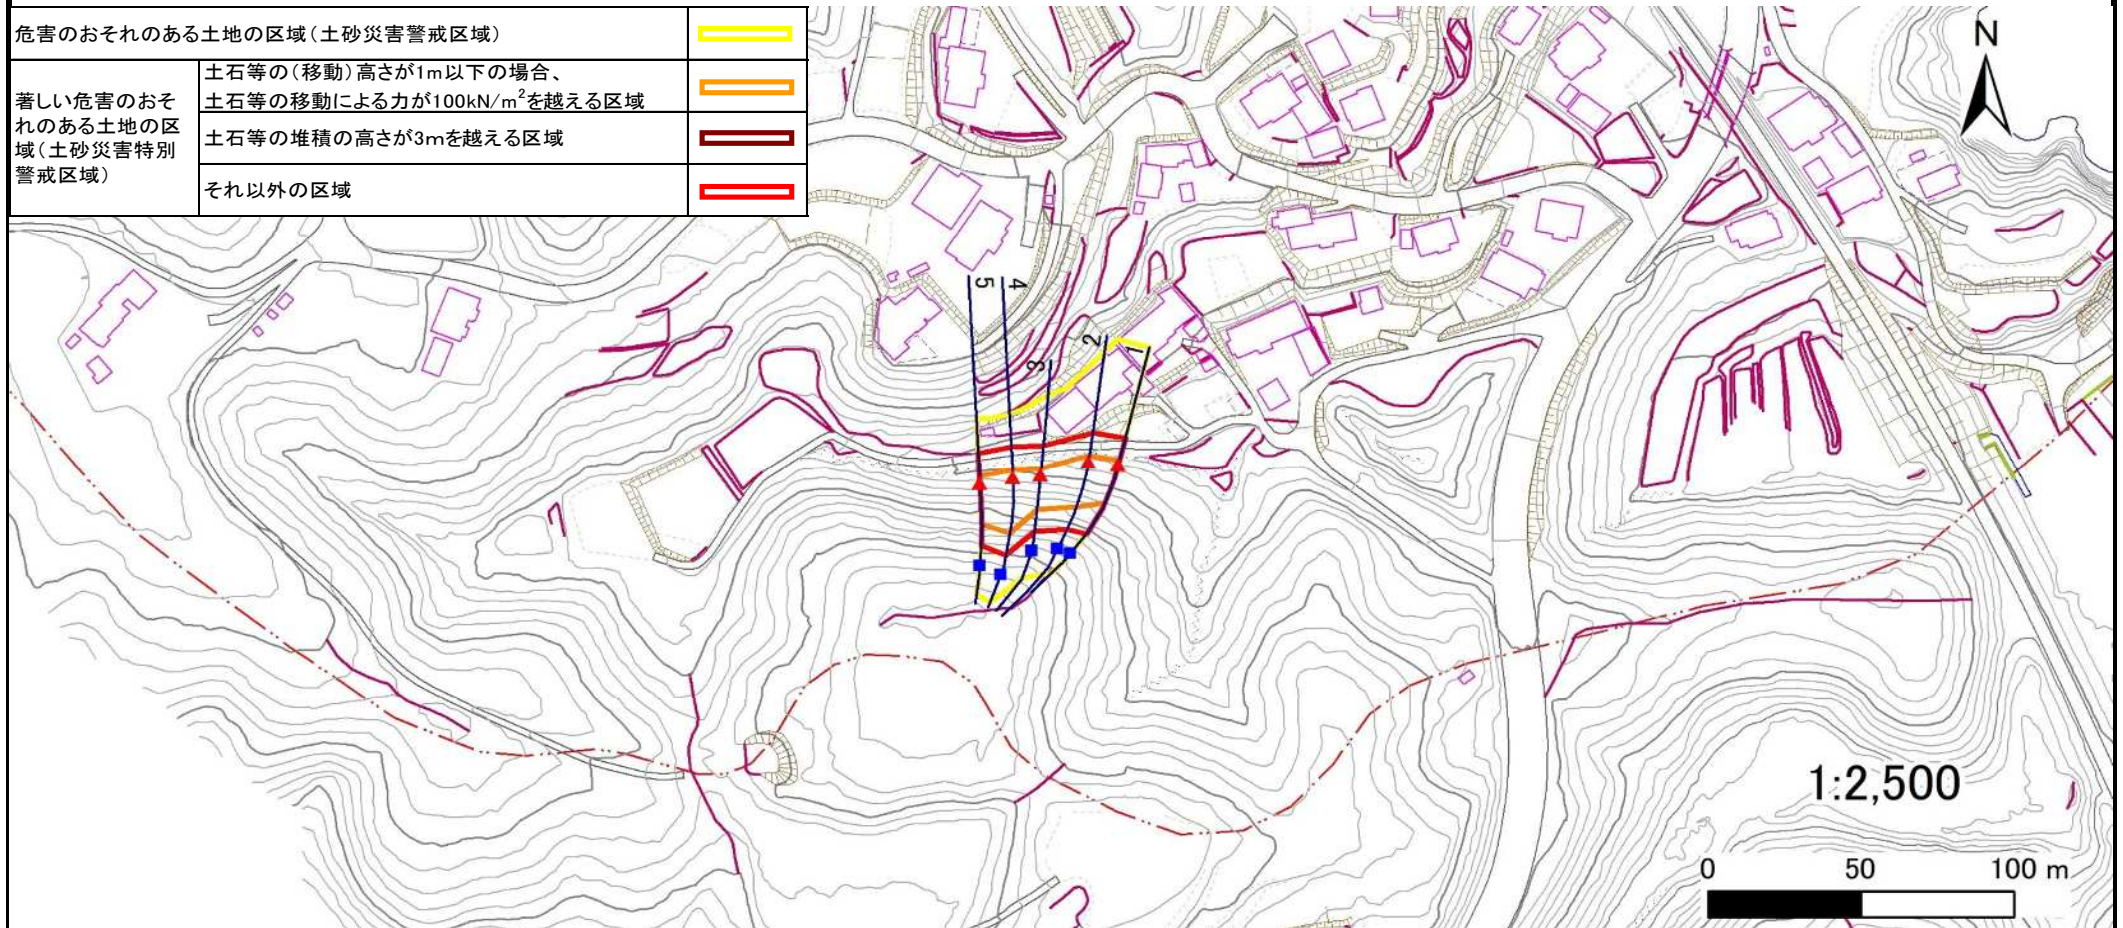
危害のおそれのある土地、著しい危害のおそれのある土地の設定図

| 危害のおそれのある土地の区域(土砂災害警戒区域) | |
| 著しい危害のおそれのある土地の区域(土砂災害特別警戒区域) | 土石等の(移動)高さが1m以下の場合、<br>土石等の移動による力が100kN/m <sup>2</sup> を超える区域 |
| | 土石等の堆積の高さが3mを超える区域 |
| | それ以外の区域 |
