土砂災害警戒区域等の指定の告示に係る図書(その1)

| 箇所番号 | N205K0011 |
| 箇所名 | 蔵内10 |

危害のおそれのある土地、著しい危害のおそれのある土地の設定図

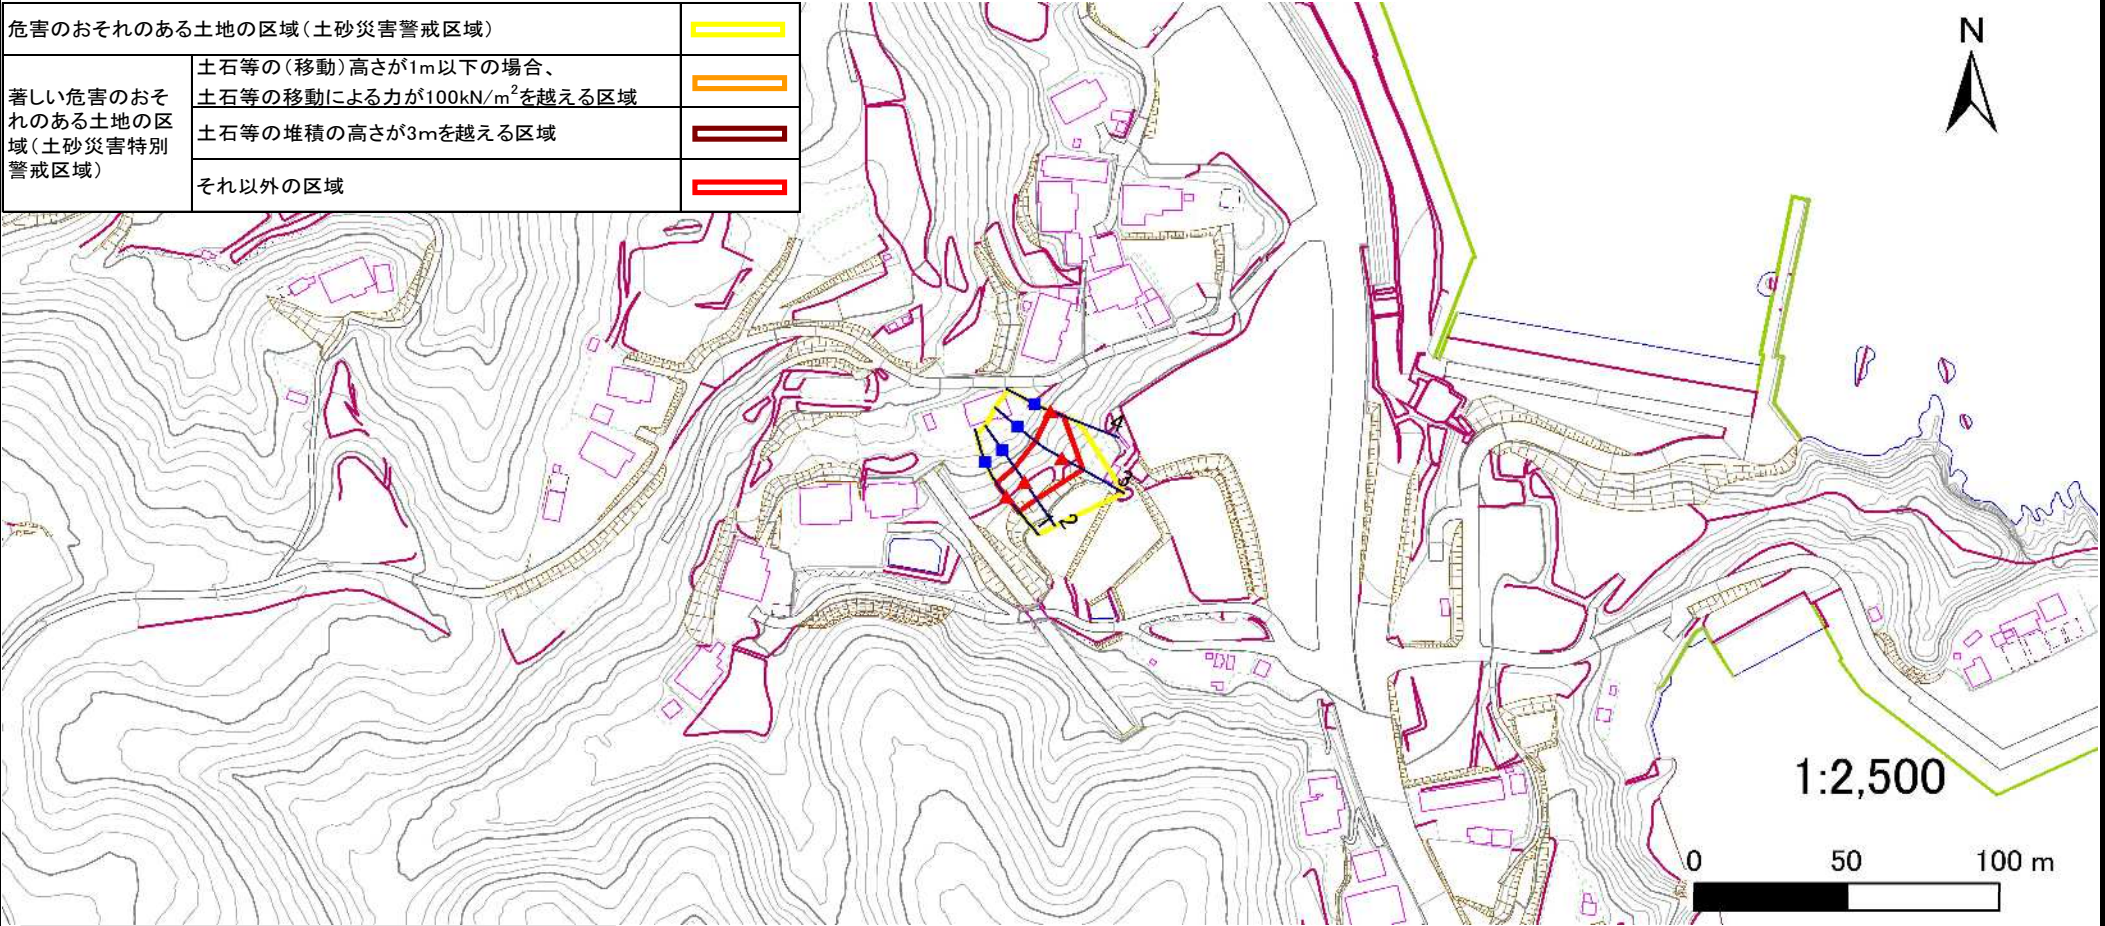
| 危害のおそれのある土地の区域(土砂災害警戒区域) | | |
| 著しい危害のおそれのある土地の区域(土砂災害特別警戒区域) | 土石等の(移動)高さが1m以下の場合、<br>土石等の移動による力が100kN/m <sup>2</sup> を超える区域 | |
| | 土石等の堆積の高さが3mを超える区域 | |
| | それ以外の区域 | |
