土砂災害警戒区域等の指定の告示に係る図書(その1)

| 箇所番号 | N205K0012 |
| 箇所名 | 蔵内11 |
| 所在地 | 気仙沼市本吉町蔵内 |

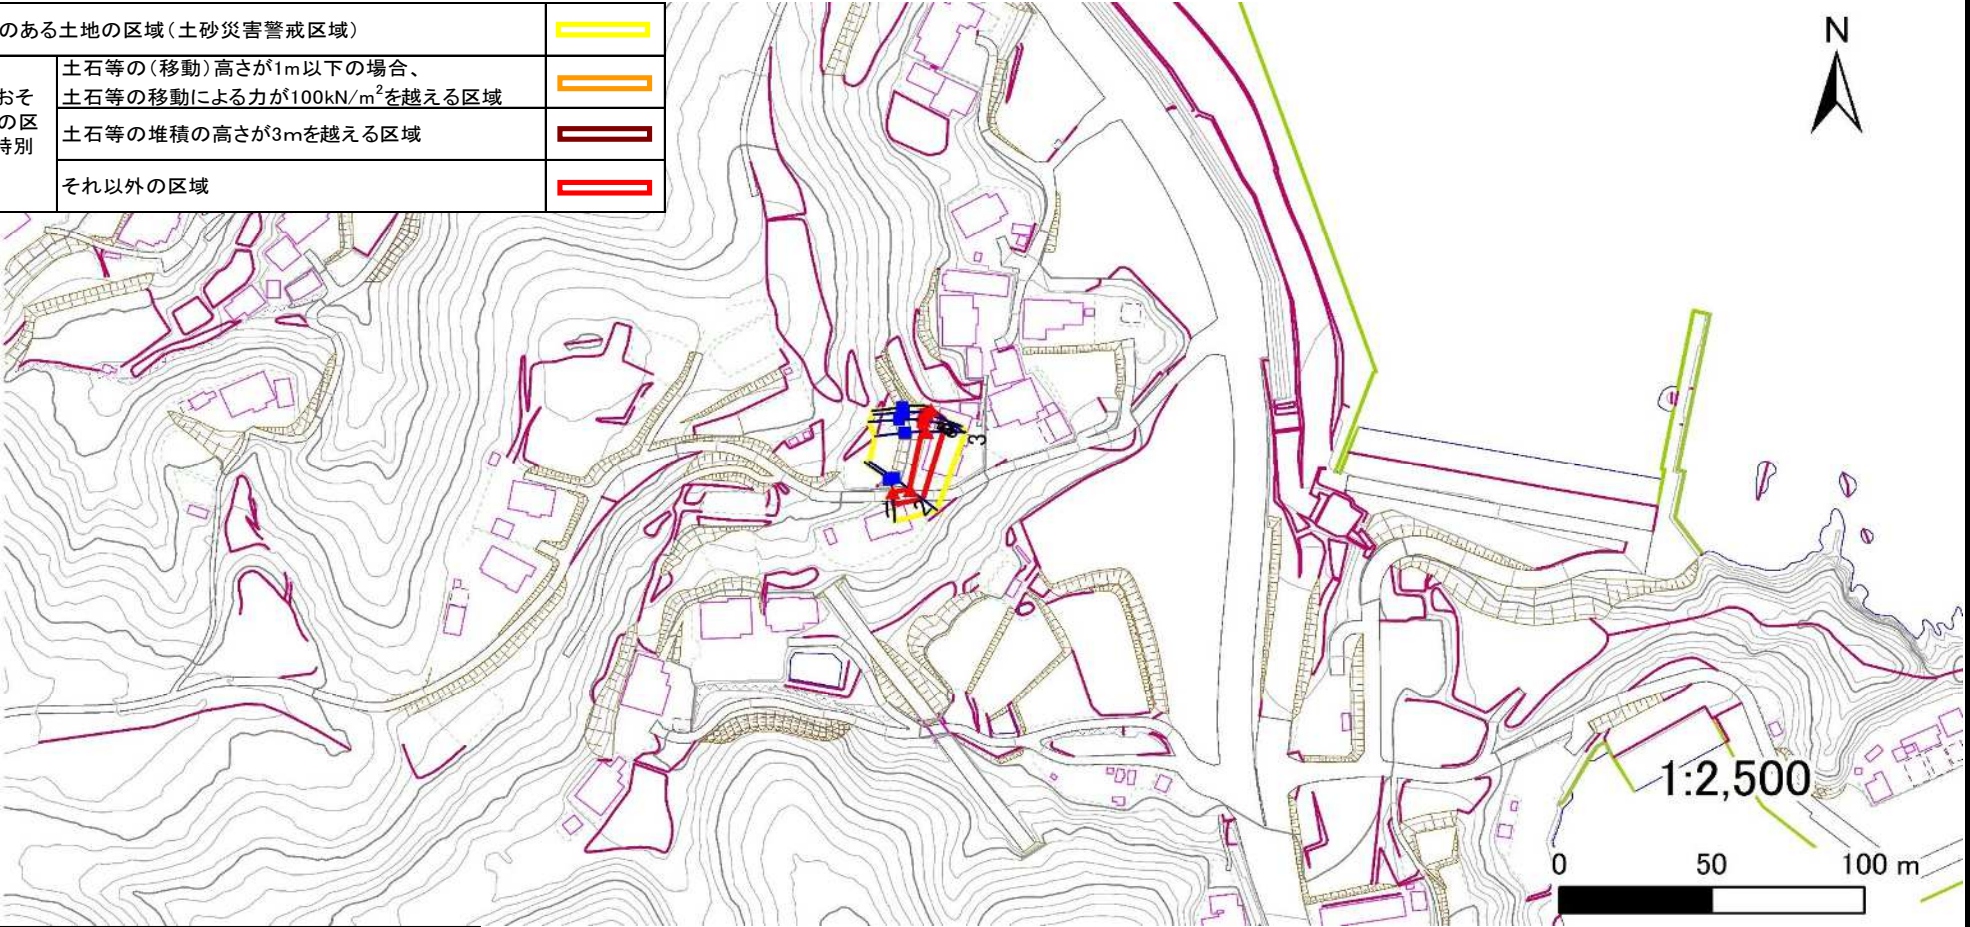
危害のおそれのある土地、著しい危害のおそれのある土地の設定図

| 危害のおそれのある土地の区域(土砂災害警戒区域) | | |
| 著しい危害のおそれのある土地の区域(土砂災害特別警戒区域) | 土石等の(移動)高さが <sup>a</sup> 1m以下の場合、<br>土石等の移動による力が <sup>b</sup> 100kN/m <sup>2</sup> を超える区域 | |
| | 土石等の堆積の高さが3mを超える区域 | |
| | それ以外の区域 | |
