土砂災害警戒区域等の指定の告示に係る図書(その1)

| 箇所番号 | N205K0018 |
| 箇所名 | 歌生3 |

危害のおそれのある土地、著しい危害のおそれのある土地の設定図

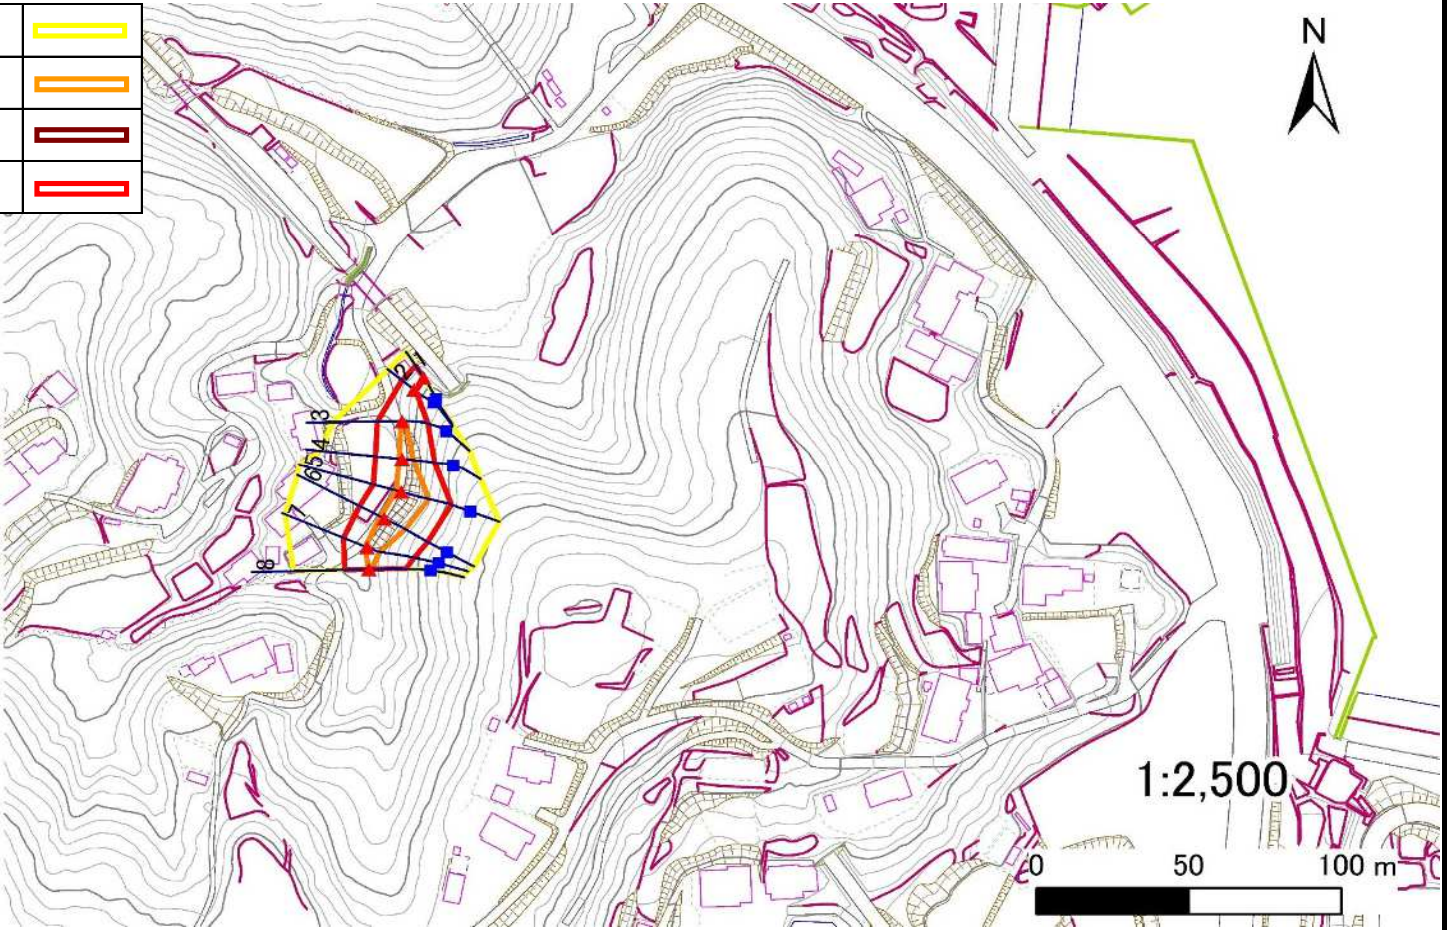
| 危害のおそれのある土地の区域(土砂災害警戒区域) | | |
| 著しい危害のおそれのある土地の区域(土砂災害特別警戒区域) | 土石等の(移動)高さが1m以下の場合、 | |
| | 土石等の移動による力が100kN/m <sup>2</sup> を超える区域 | |
| | 土石等の堆積の高さが3mを超える区域 | |
