# 土砂災害警戒区域等の指定の告示に係る図書(その1)

| 自然現象の種類 | 急傾斜地の崩壊 |
| 箇所名 | 鹿の子2 |
| 所在地 | 気仙沼市本吉町鹿の子 |

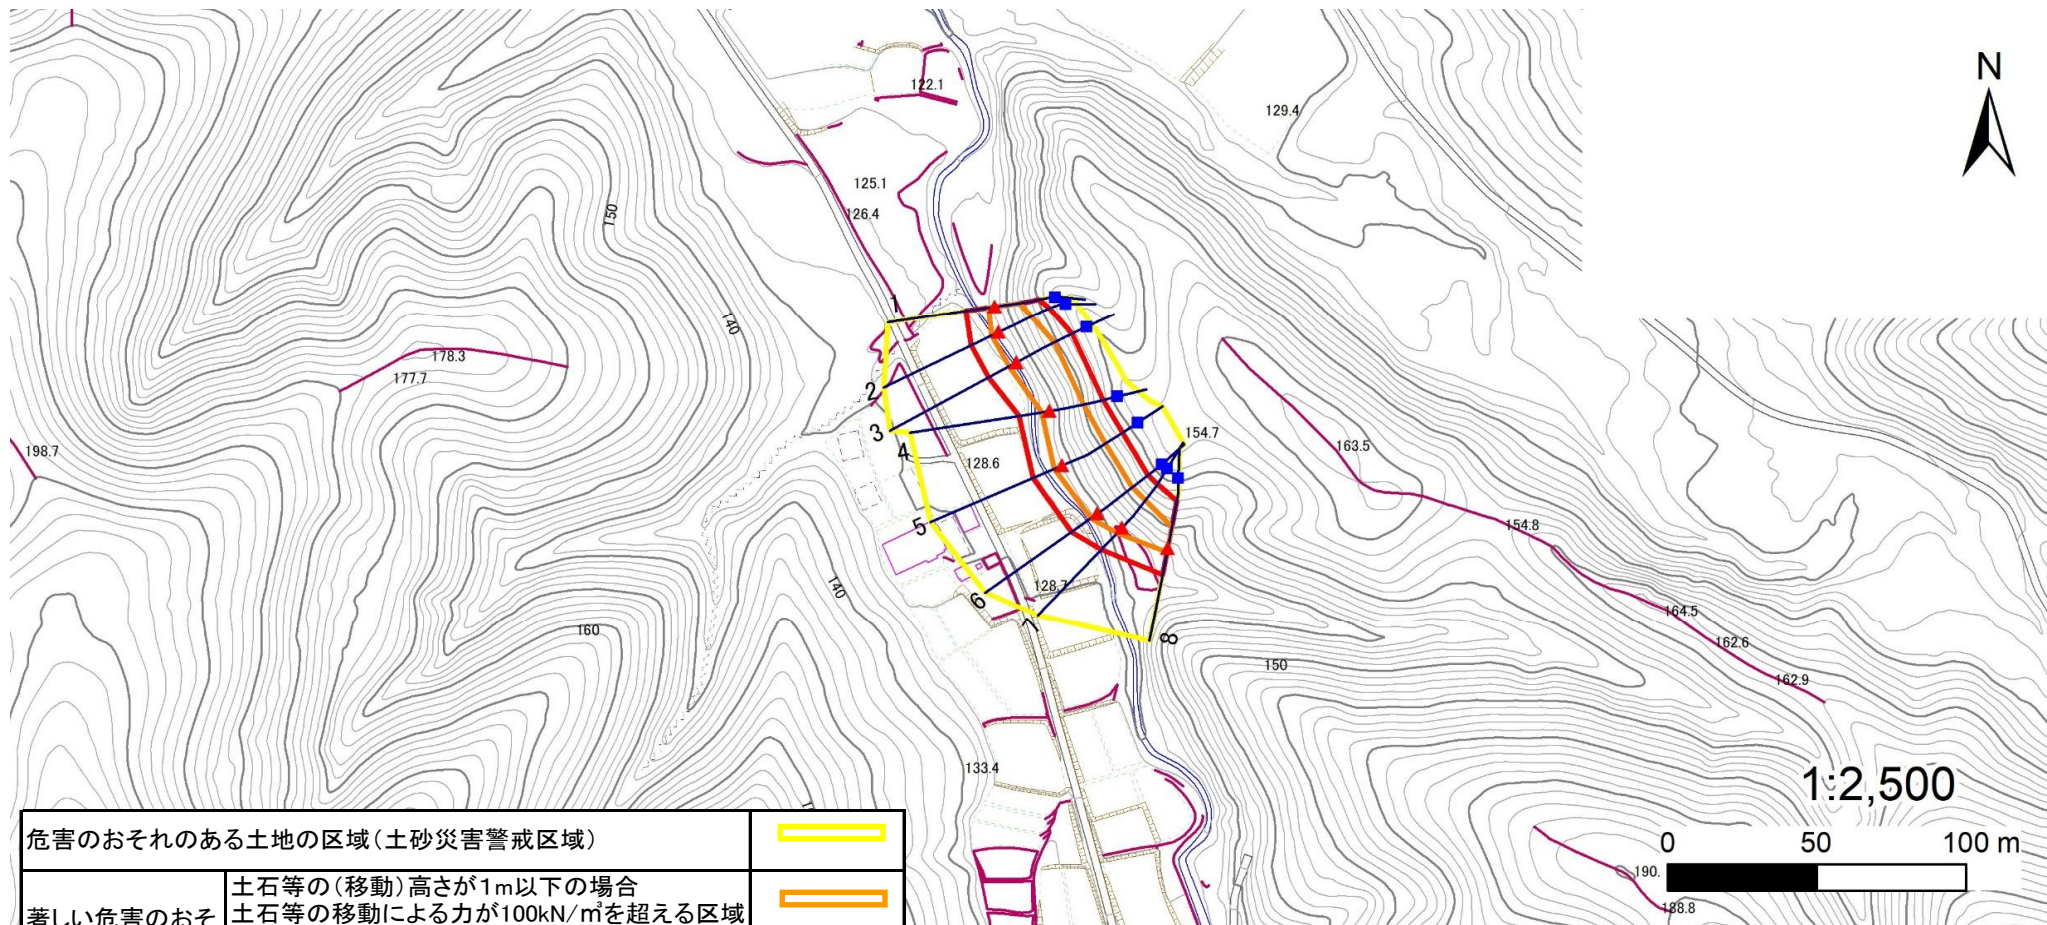
危害のおそれのある土地、著しい危害のおそれのある土地の設定図

| 危害のおそれのある土地の区域(土砂災害警戒区域) | | |
| 著しい危害のおそれのある土地の区域(土砂災害特別警戒区域) | 土石等の(移動)高さが1m以下の場合<br>土石等の移動による力が100kN/m <sup>2</sup> を超える区域 | |
| | 土石等の堆積の高さが3mを超える区域 | |
