土砂災害警戒区域等の指定の告示に係る図書(その1)

| 自然現象の種類 | 急傾斜地の崩壊 |
| 箇所名 | 大東5 |
| 所在地 | 気仙沼市本吉町大東 |

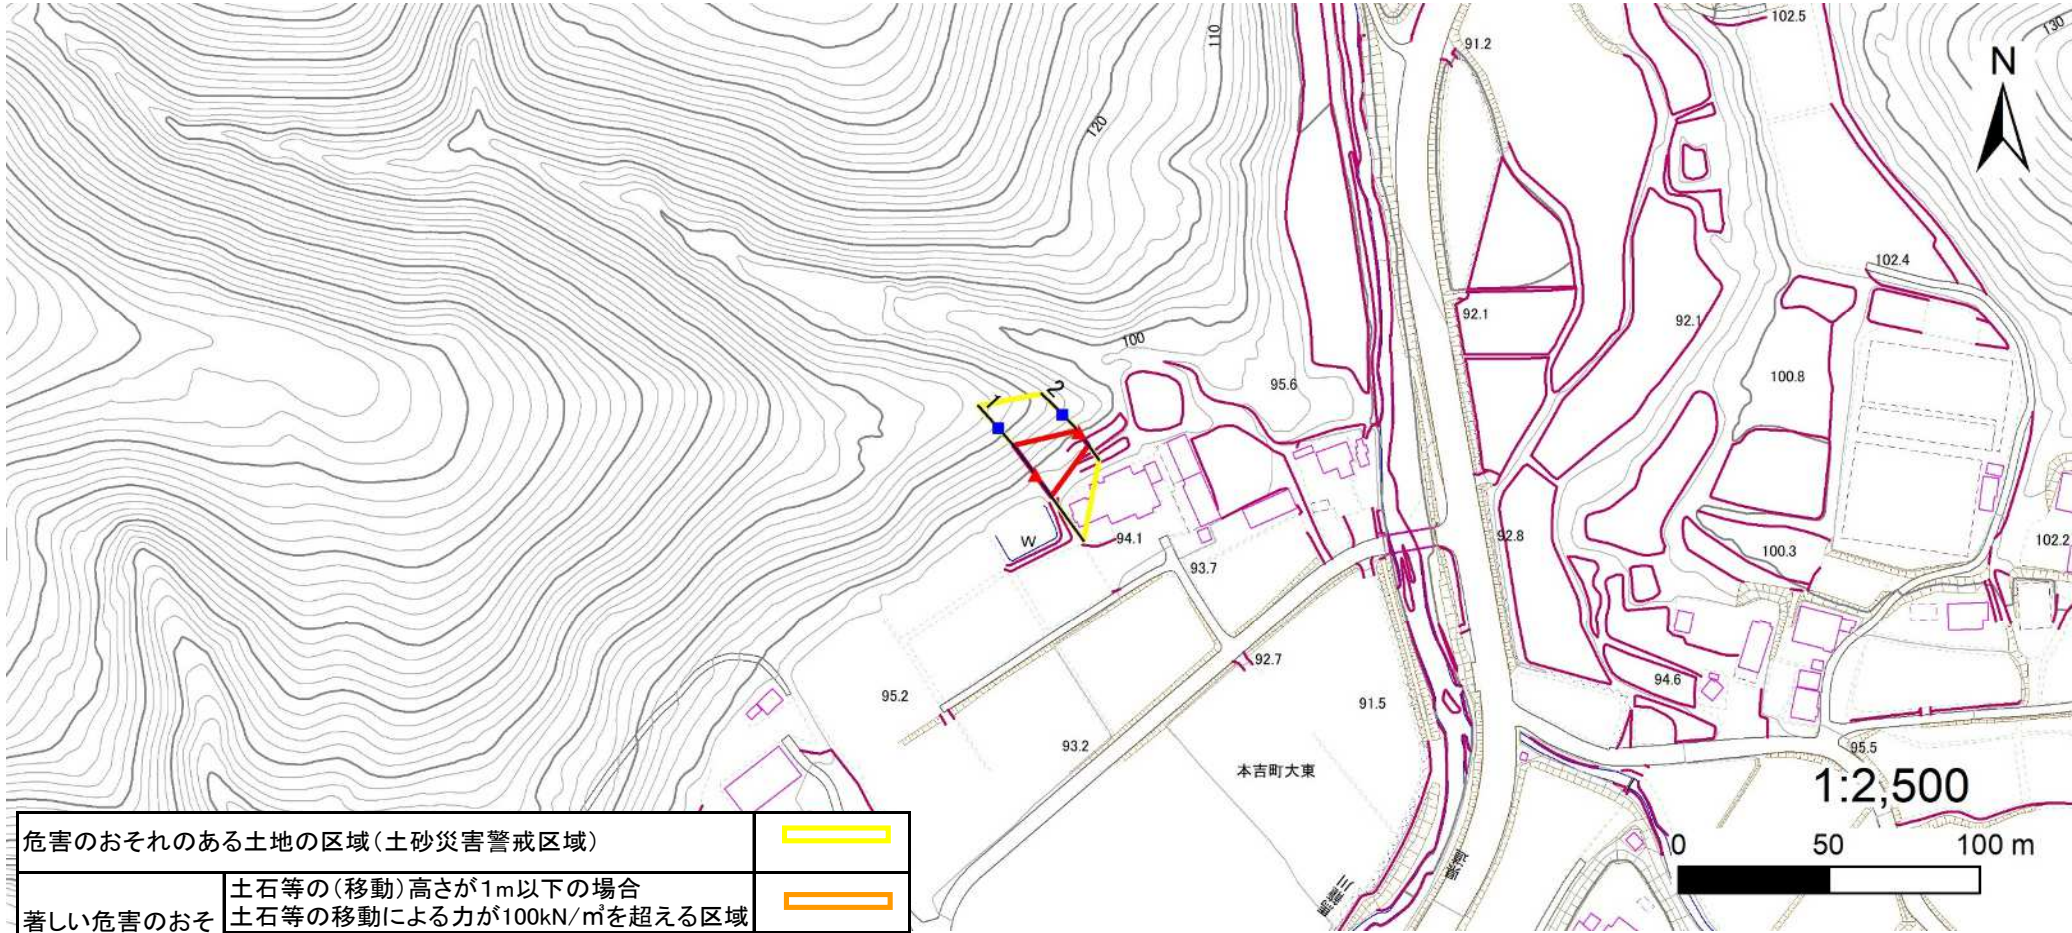
危害のおそれのある土地、著しい危害のおそれのある土地の設定図

| 危害のおそれのある土地の区域(土砂災害警戒区域) | | |
| 著しい危害のおそれのある土地の区域(土砂災害特別警戒区域) | 土石等の(移動)高さが1m以下の場合 | |
| | 土石等の移動による力が100kN/mを超える区域 | |
| | 土石等の堆積の高さが3mを越える区域 | |
