土砂災害警戒区域等の指定の告示に係る図書(その1)

| 箇所番号 | N205K0168 |
| 箇所名 | 津谷桜子1 |
| 所在地 | 気仙沼市本吉町津谷桜子 |

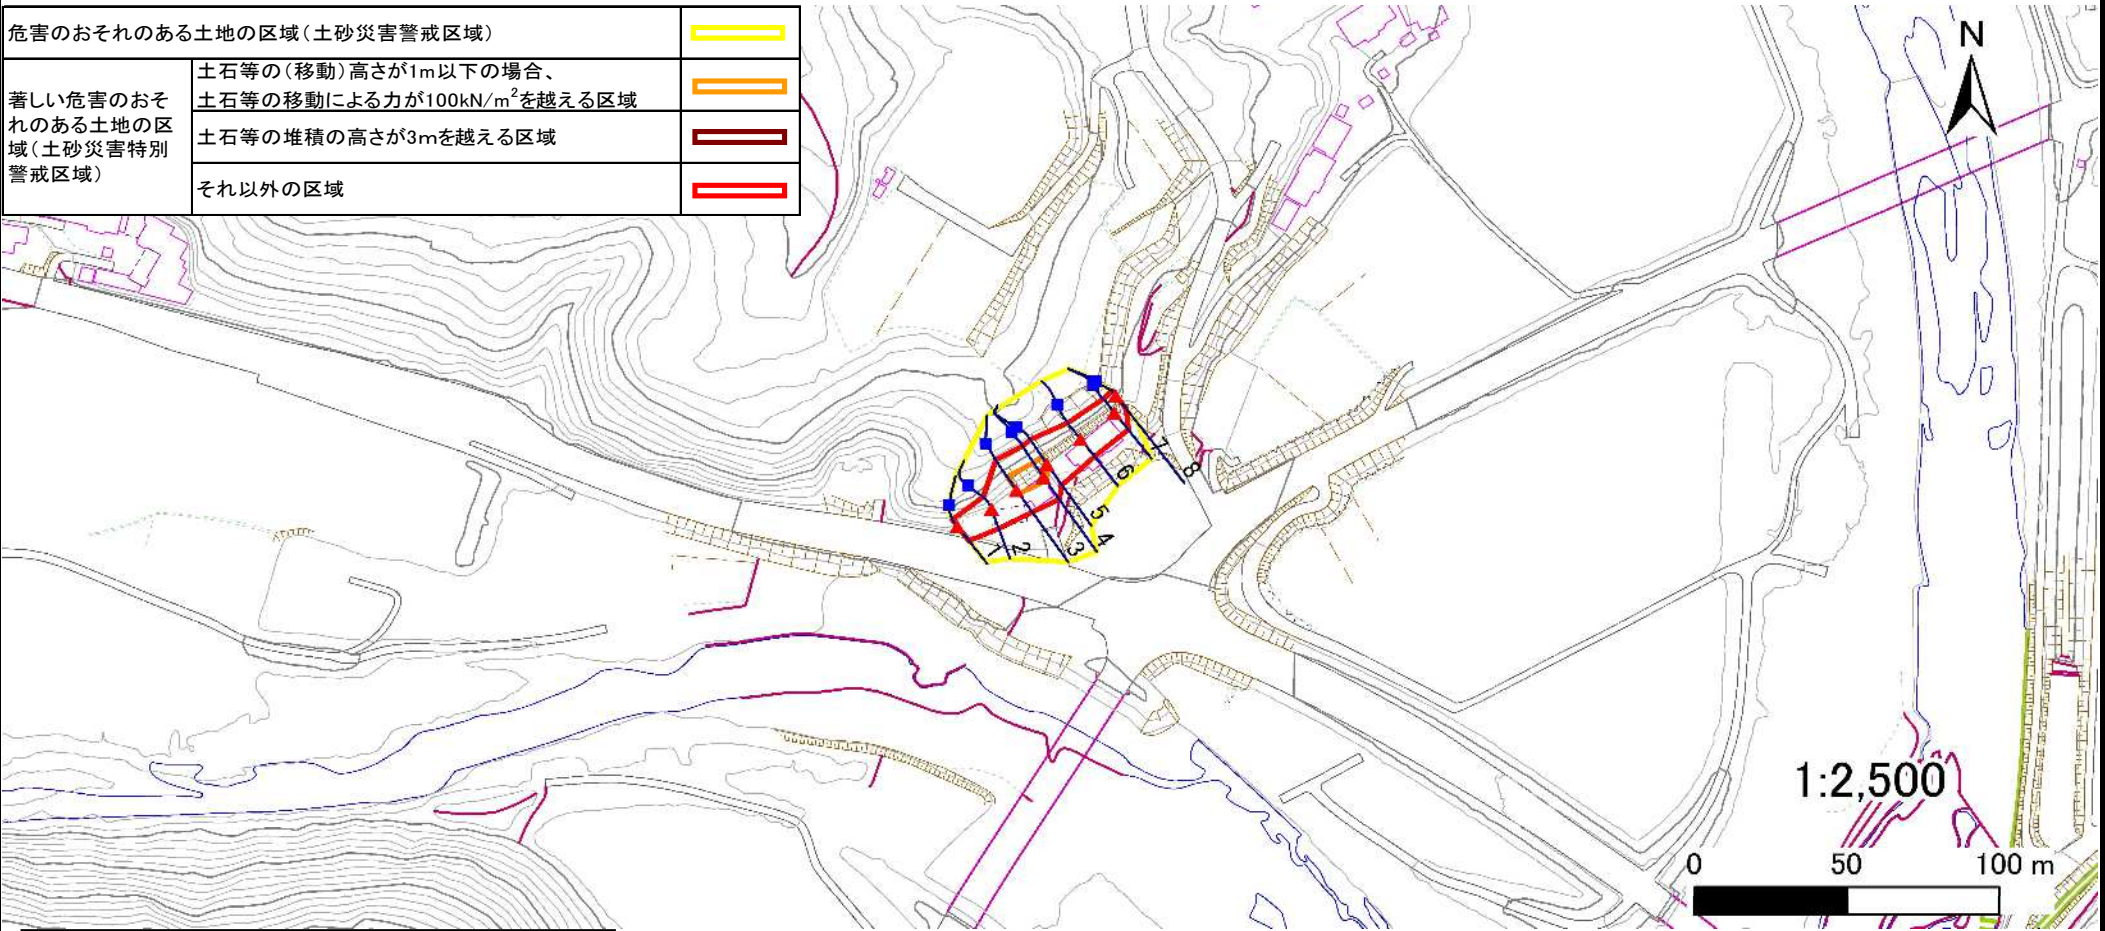
危害のおそれのある土地、著しい危害のおそれのある土地の設定図

| 危害のおそれのある土地の区域(土砂災害警戒区域) | | |
| 著しい危害のおそれのある土地の区域(土砂災害特別警戒区域) | 土石等の(移動)高さが1m以下の場合、<br>土石等の移動による力が100kN/m <sup>2</sup> を超える区域 | |
| | 土石等の堆積の高さが3mを超える区域 | |
| | それ以外の区域 | |
