## 土砂災害警戒区域等の指定の告示に係る図書(その1)

| 箇所番号 | N205K0251 |
| 箇所名 | 幸土 |
| 所在地 | 気仙沼市本吉町幸土 |

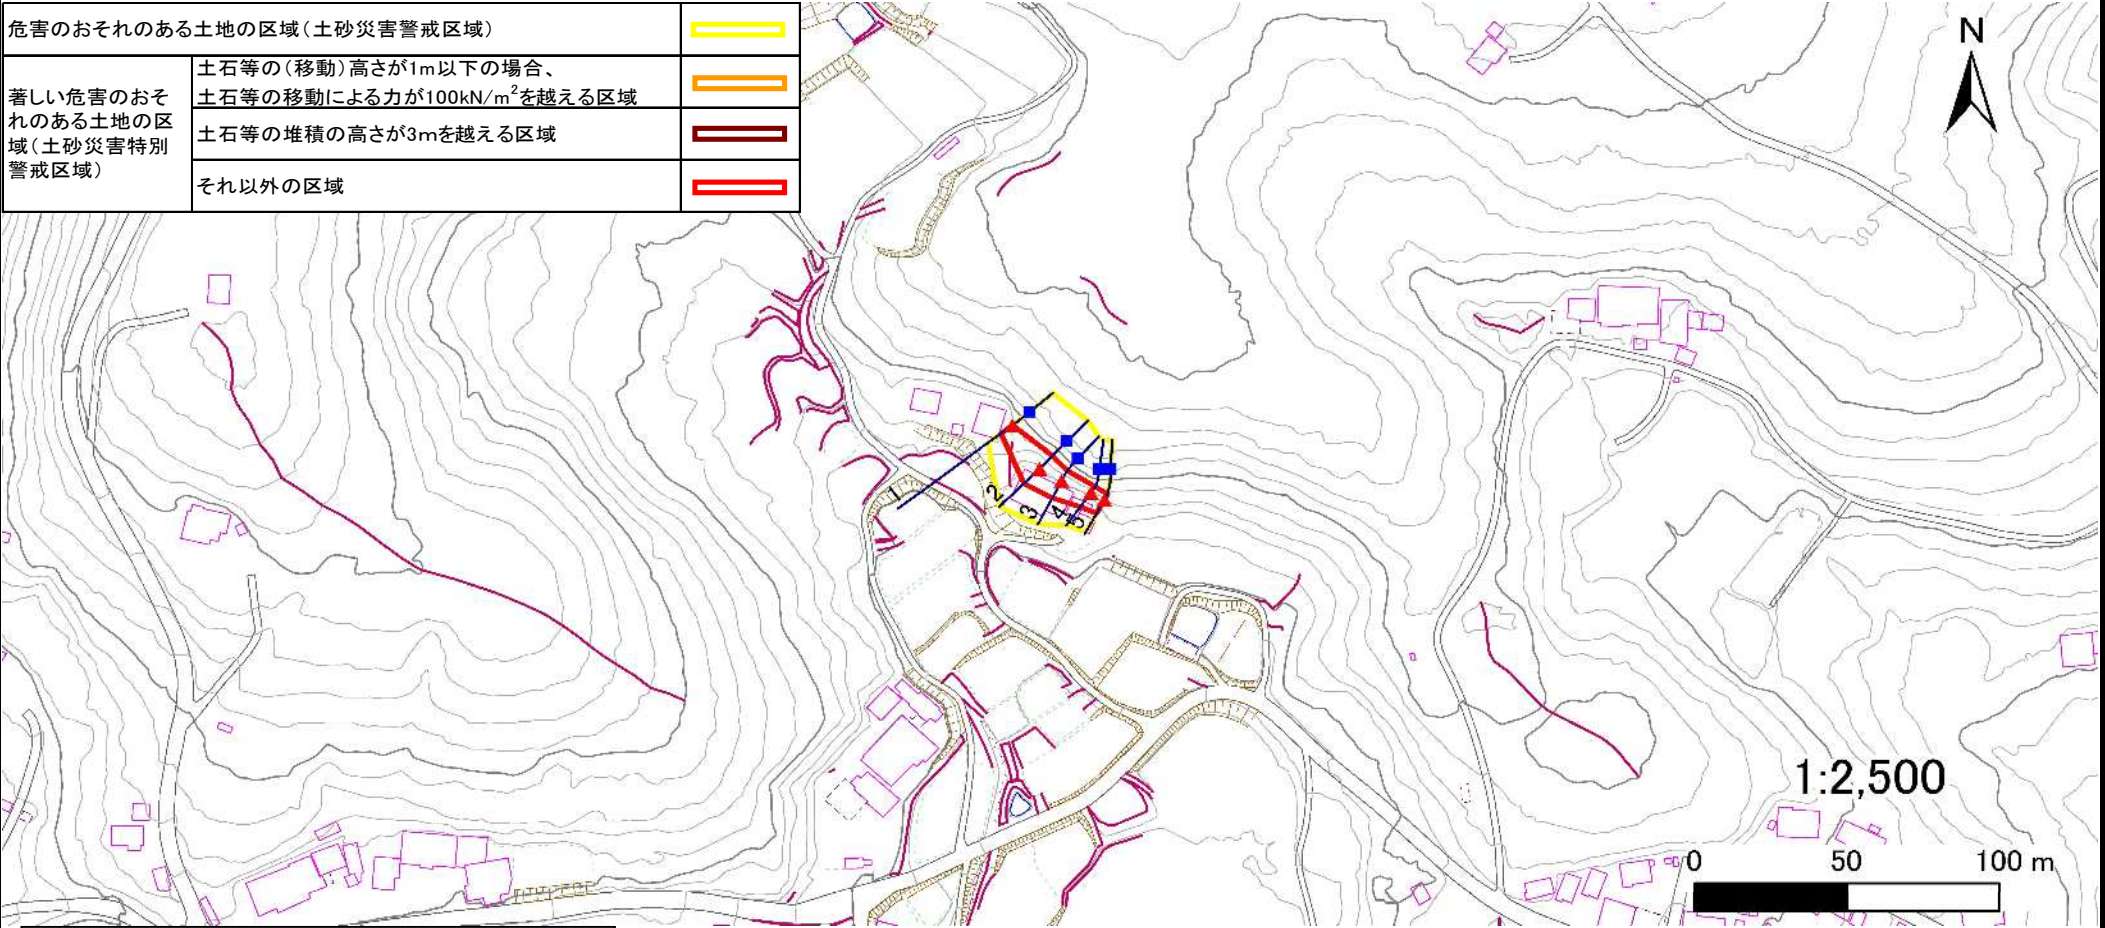
危害のおそれのある土地、著しい危害のおそれのある土地の設定図

| 危害のおそれのある土地の区域(土砂災害警戒区域) | | |
| 著しい危害のおそれのある土地の区域(土砂災害特別警戒区域) | 土石等の(移動)高さが <sup>a</sup> 1m以下の場合、<br>土石等の移動による力が <sup>b</sup> 100kN/m <sup>2</sup> を越える区域 | |
| | 土石等の堆積の高さが3mを越える区域 | |
| | それ以外の区域 | |
