# 土砂災害警戒区域等の指定の告示に係る図書(その1)

| 箇所番号 | N205K0775 |
| 箇所名 | 鮎立1-1 |
| 所在地 | 気仙沼市唐桑町鮎立 |

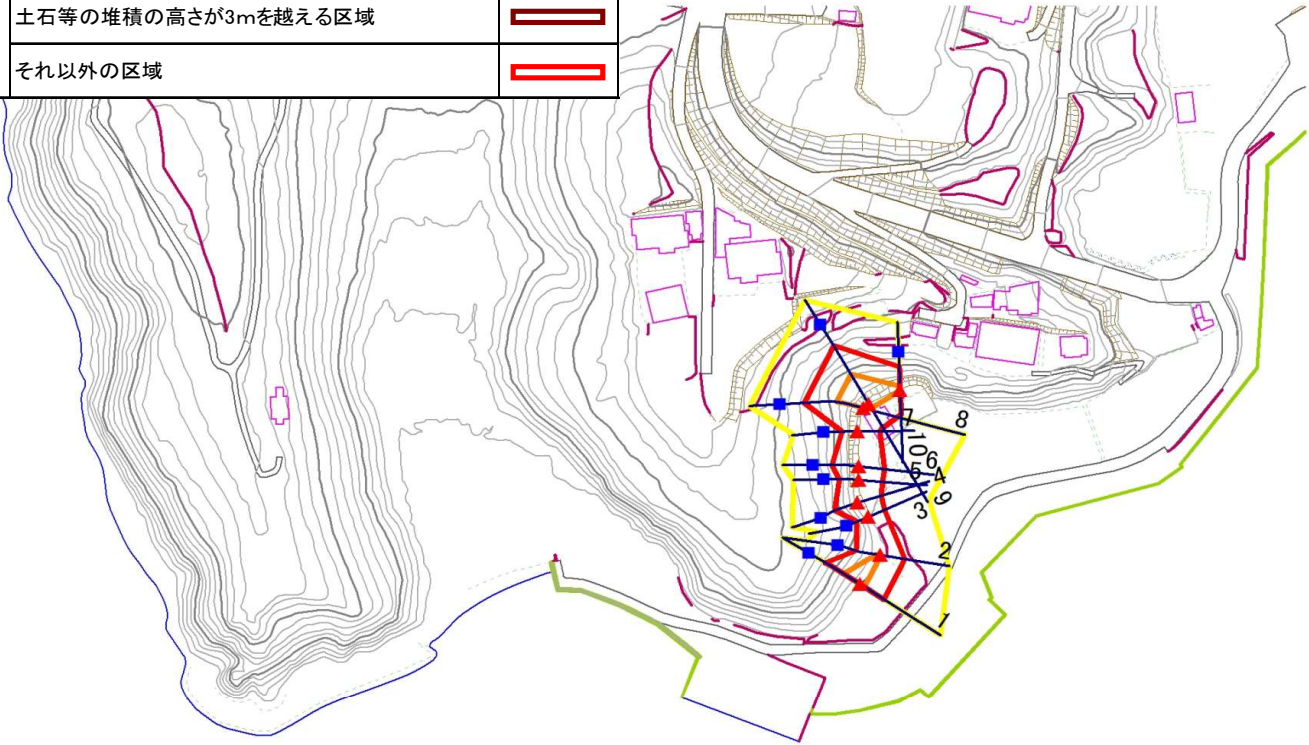
危害のおそれのある土地、著しい危害のおそれのある土地の設定図

| 危害のおそれのある土地の区域(土砂災害警戒区域) | |
| 著しい危害のおそれのある土地の区域(土砂災害特別警戒区域) | 土石等の(移動)高さが1m以下の場合、<br>土石等の移動による力が100kN/m <sup>2</sup> を超える区域 |
| | 土石等の堆積の高さが3mを超える区域 |
| | それ以外の区域 |
