# 土砂災害警戒区域等の指定の告示に係る図書(その1)

| 自然現象の種類 | 急傾斜地の崩壊 |
| 箇所番号 | N205K0816 |
| 所在地 | 気仙沼市唐桑町鮪立 |

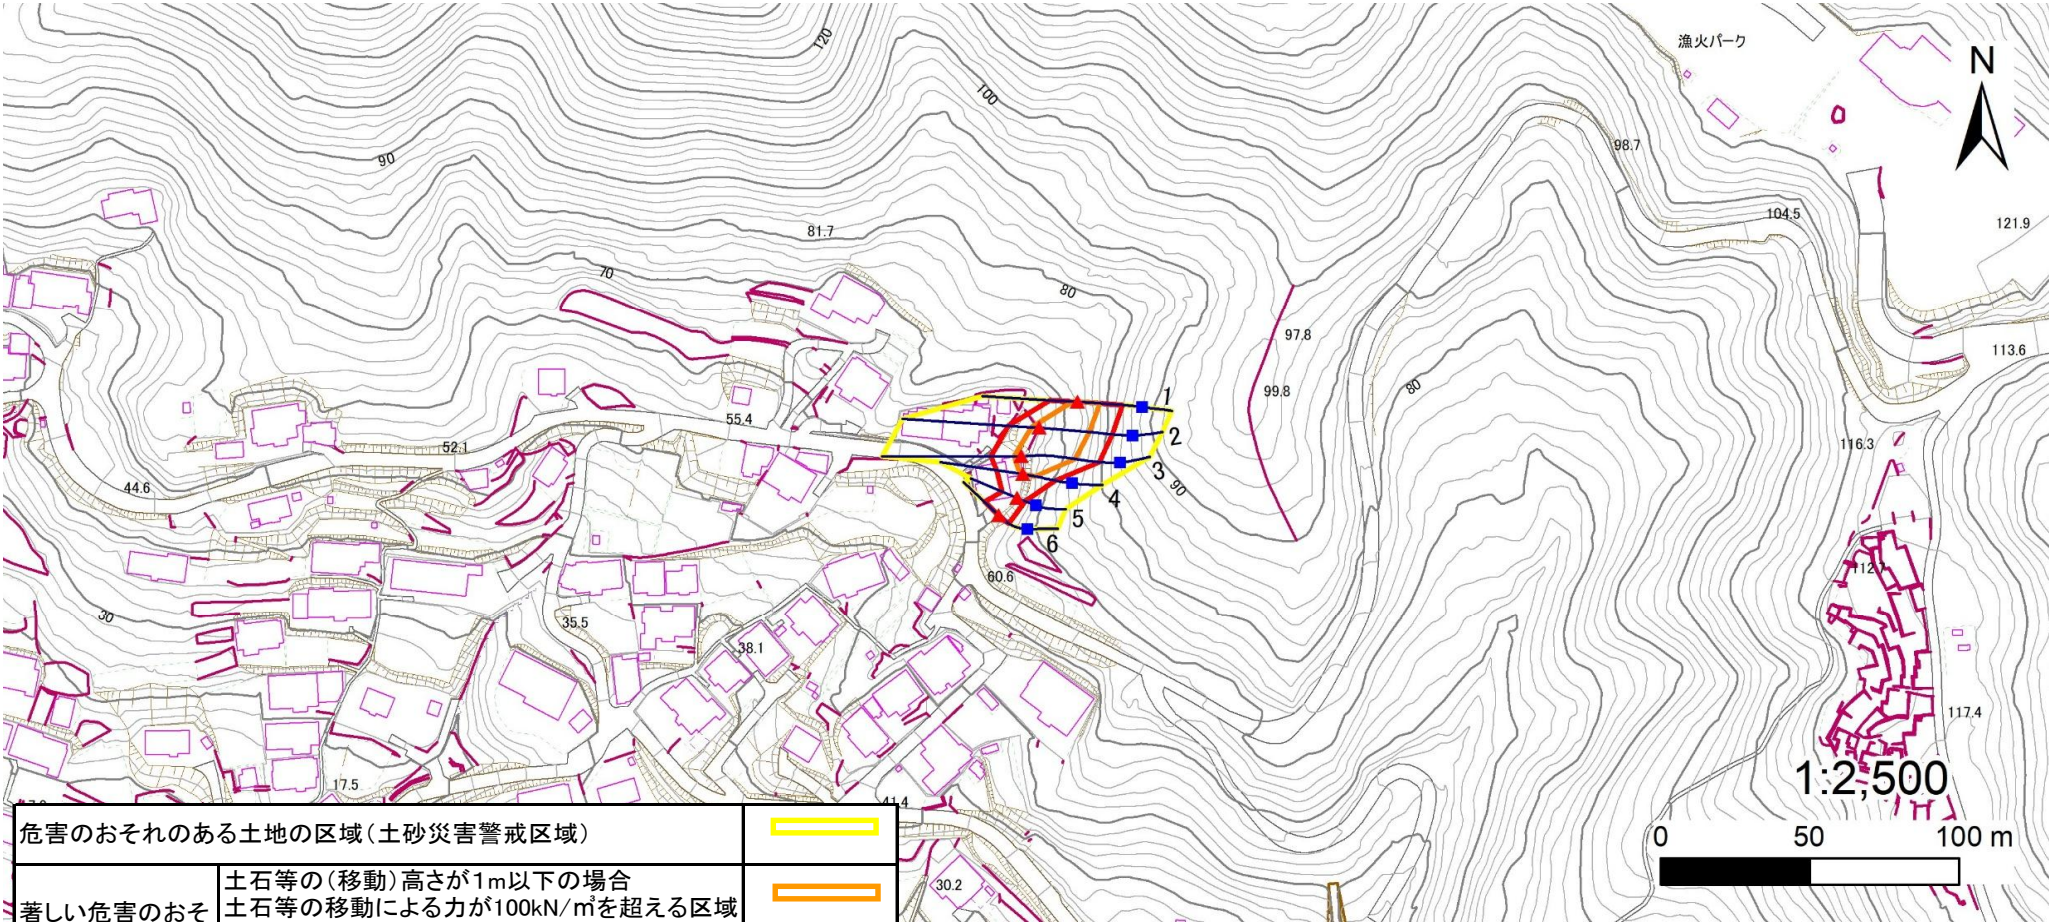
| 危害のおそれのある土地、著しい危害のおそれのある土地の設定図 | | | | | | 調査年度 | 令和6年度 |

| 危害のおそれのある土地の区域(土砂災害警戒区域) | | |
| 著しい危害のおそれのある土地の区域(土砂災害特別警戒区域) | 土石等の(移動)高さが1m以下の場合 | |
| | 土石等の移動による力が100kN/m <sup>2</sup> を超える区域 | |
| | 土石等の堆積の高さが3mを越える区域 | |
