土砂災害警戒区域等の指定の告示に係る図書(その1)

| 自然現象の種類 | 急傾斜地の崩壊 |
| 箇所名 | 唐桑町北中1 |
| 所在地 | 気仙沼市唐桑町北中 |

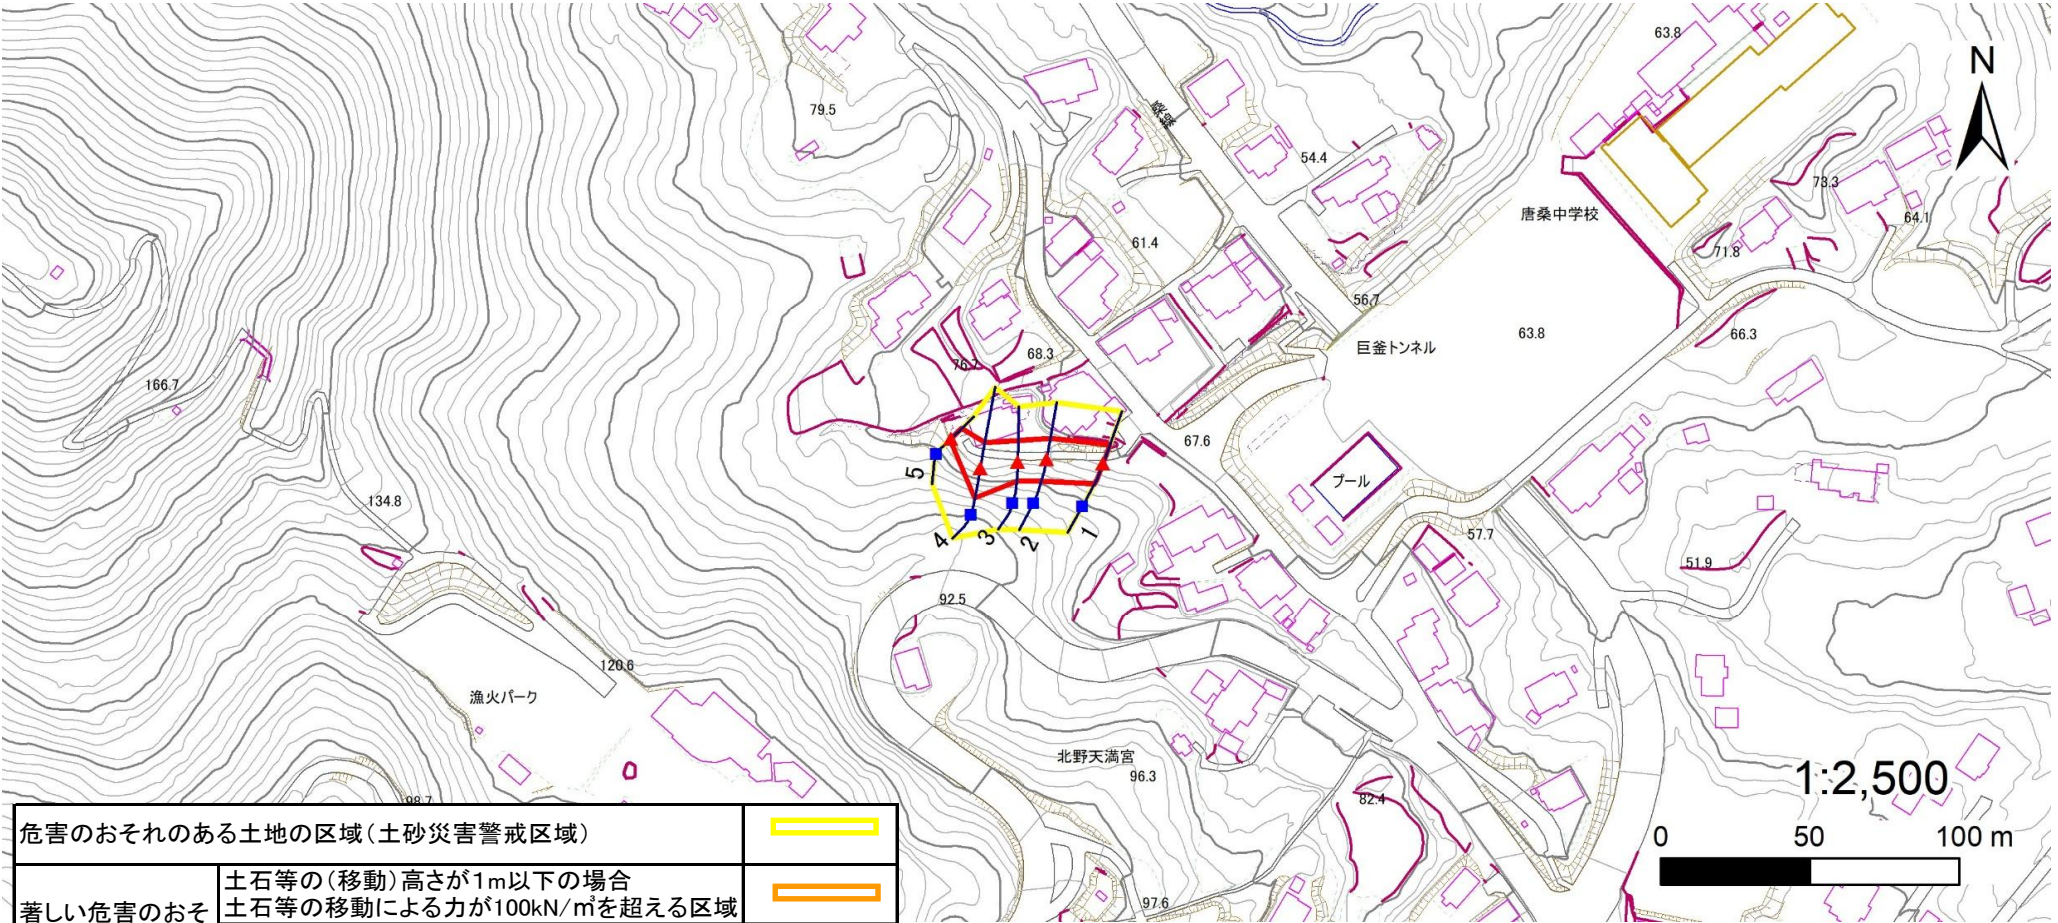
| 危害のおそれのある土地、著しい危害のおそれのある土地の設定図 | | | | | | 調査年度 | 令和6年度 |

| 危害のおそれのある土地の区域(土砂災害警戒区域) | | |
| 著しい危害のおそれのある土地の区域(土砂災害特別警戒区域) | 土石等の(移動)高さが1m以下の場合 | |
| | 土石等の移動による力が100kN/m <sup>2</sup> を超える区域 | |
| | 土石等の堆積の高さが3mを超える区域 | |
