# 土砂災害警戒区域等の指定の告示に係る図書(その1)

| 自然現象の種類 | 急傾斜地の崩壊 |
| 箇所番号 | N205K0856 |
| 箇所名 | 唐桑町北中5 |

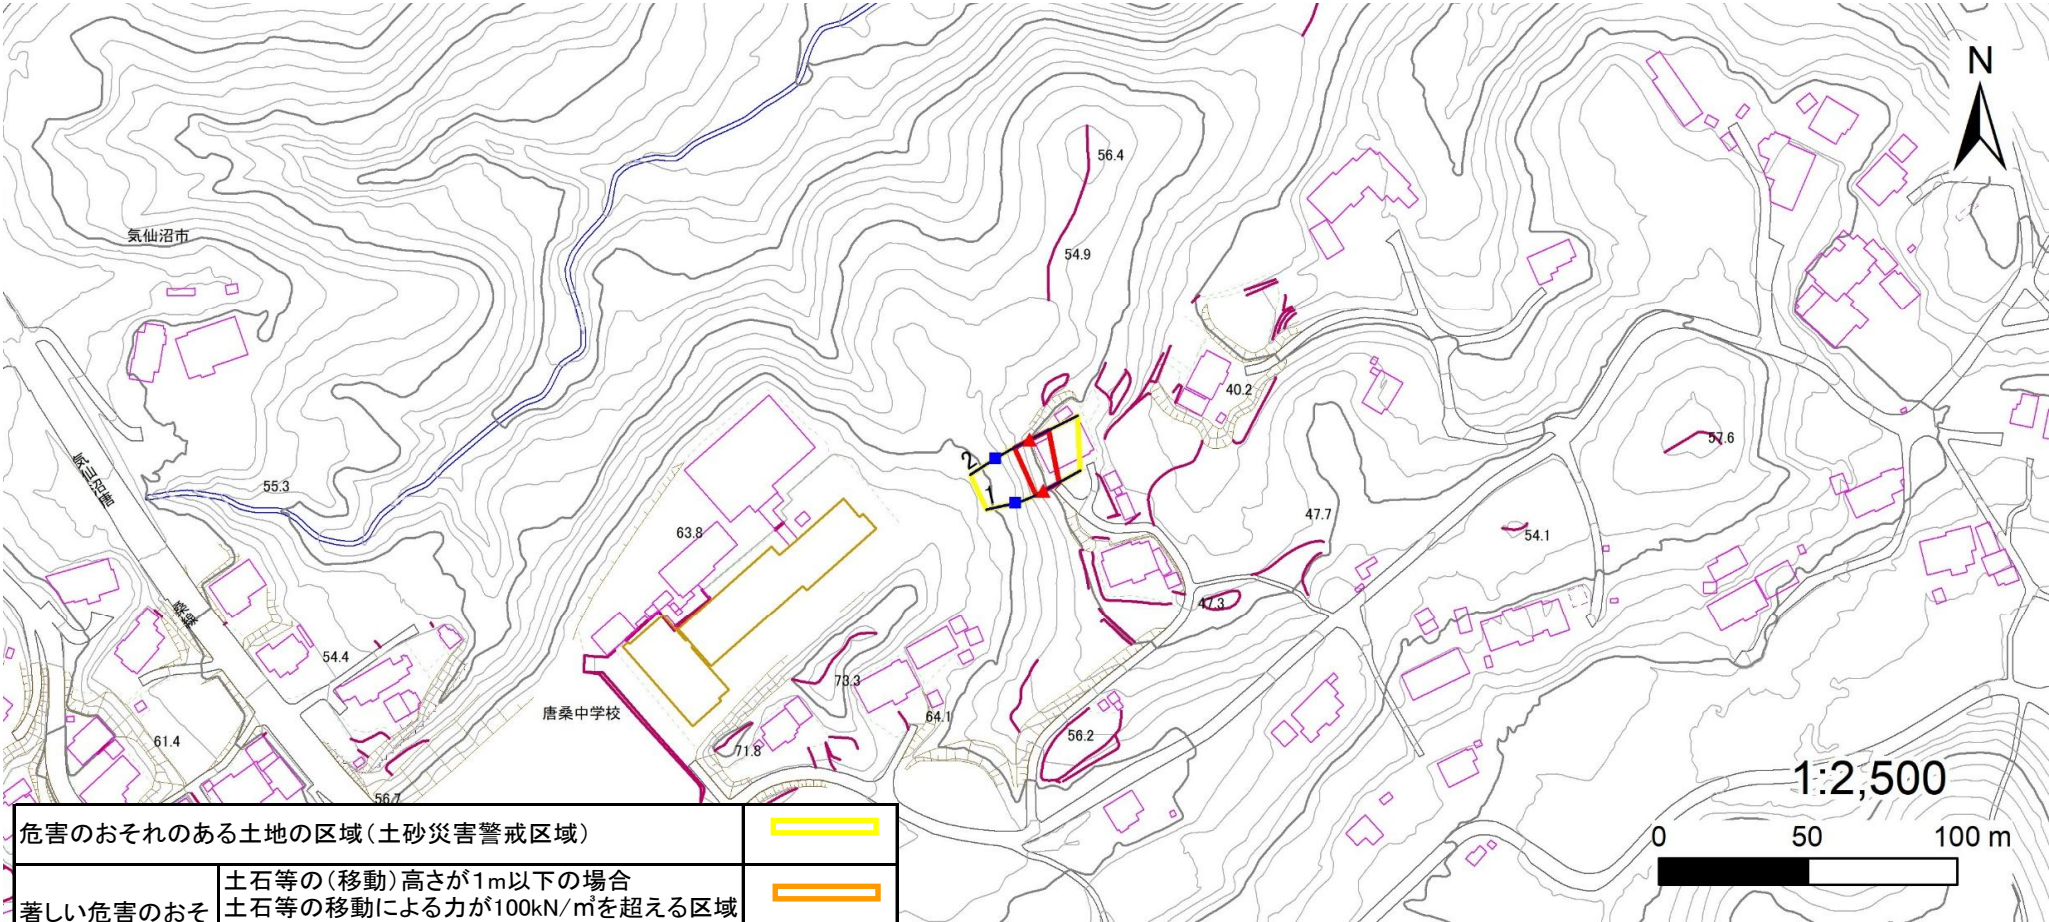
| 危害のおそれのある土地、著しい危害のおそれのある土地の設定図 | | | | | | 調査年度 | 令和6年度 |

| 危害のおそれのある土地の区域(土砂災害警戒区域) | | |
| 著しい危害のおそれのある土地の区域(土砂災害特別警戒区域) | 土石等の(移動)高さが1m以下の場合 | |
| | 土石等の移動による力が100kN/m <sup>2</sup> を超える区域 | |
| | 土石等の堆積の高さが3mを越える区域 | |
