# 土砂災害警戒区域等の指定の告示に係る図書(その1)

| 箇所番号 | N205K1047 |
| 箇所名 | 唐桑町東舞根2 |
| 所在地 | 気仙沼市唐桑町東舞根 |

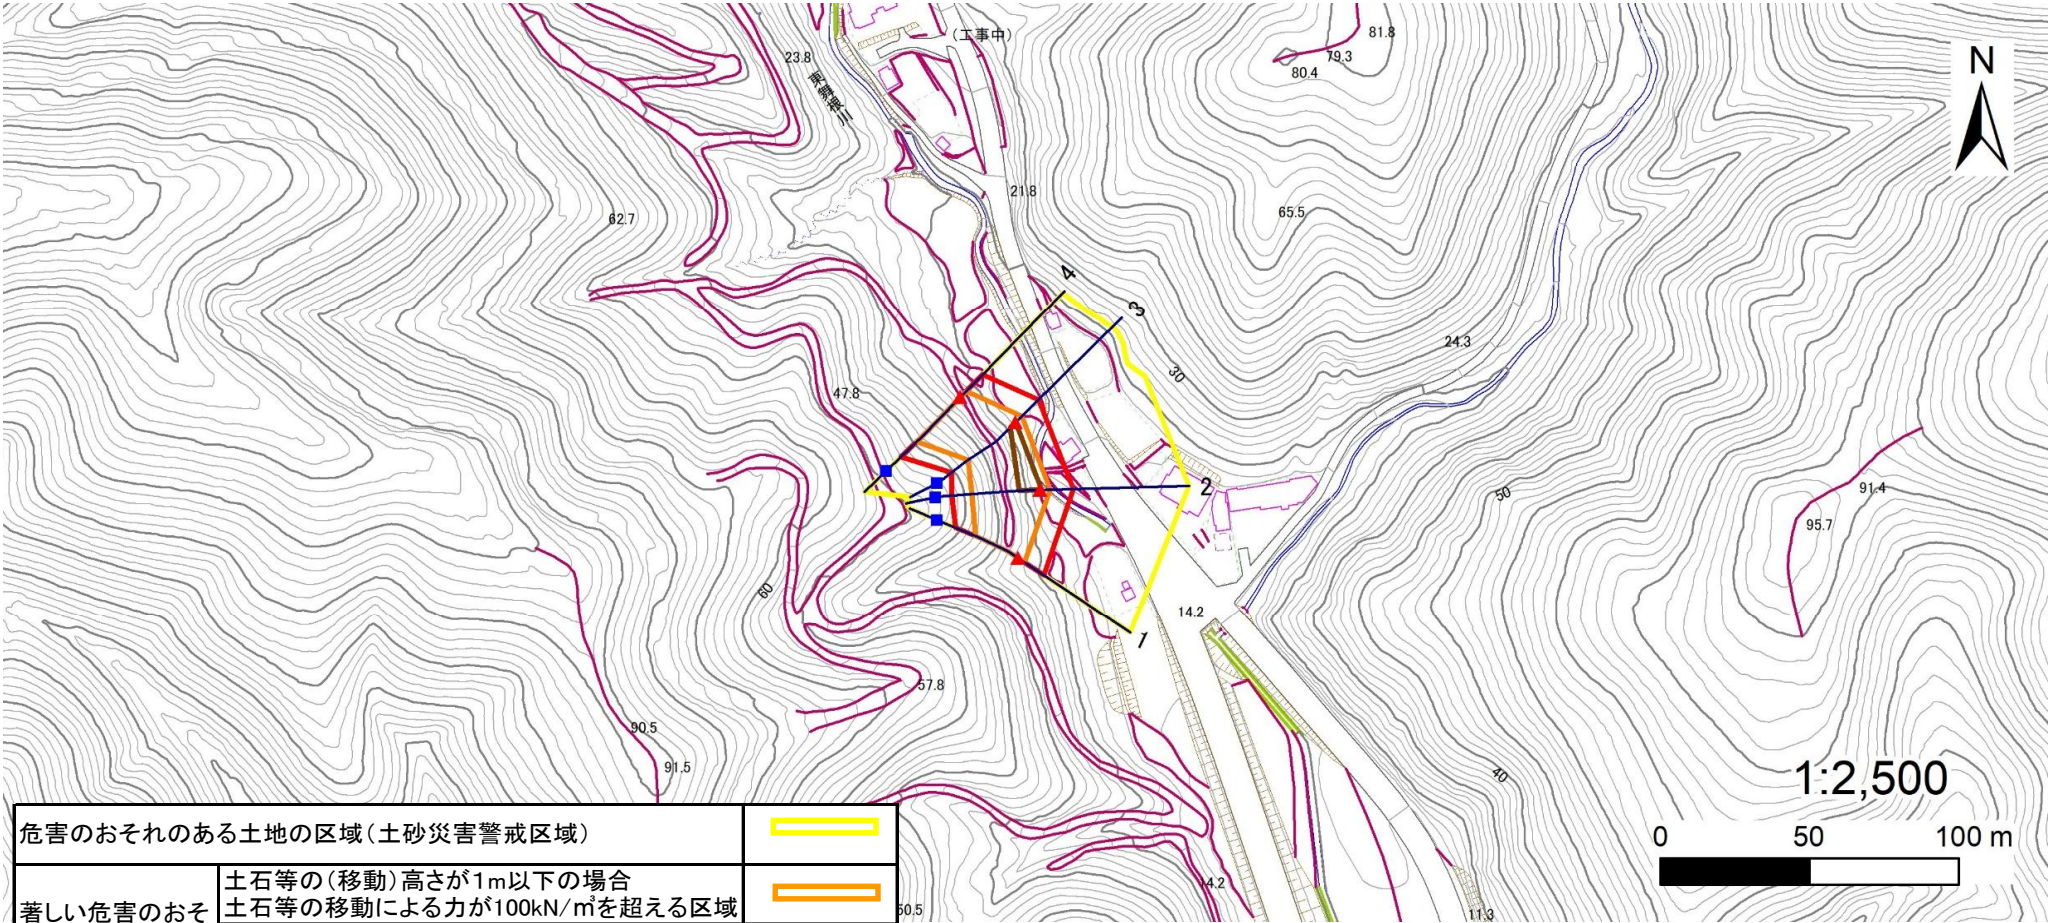
| 危害のおそれのある土地、著しい危害のおそれのある土地の設定図 | | | | | 調査年度 | 令和6年度 |

| 危害のおそれのある土地の区域(土砂災害警戒区域) | | |
| 著しい危害のおそれのある土地の区域(土砂災害特別警戒区域) | 土石等の(移動)高さが1m以下の場合 | |
| | 土石等の移動による力が100kN/m <sup>2</sup> を超える区域 | |
| | 土石等の堆積の高さが3mを越える区域 | |
