# 土砂災害警戒区域等の指定の告示に係る図書(その1)

| 自然現象の種類 | 急傾斜地の崩壊 |
| 箇所名 | 深田3 |
| 所在地 | 本吉郡南三陸町志津川字深田 |

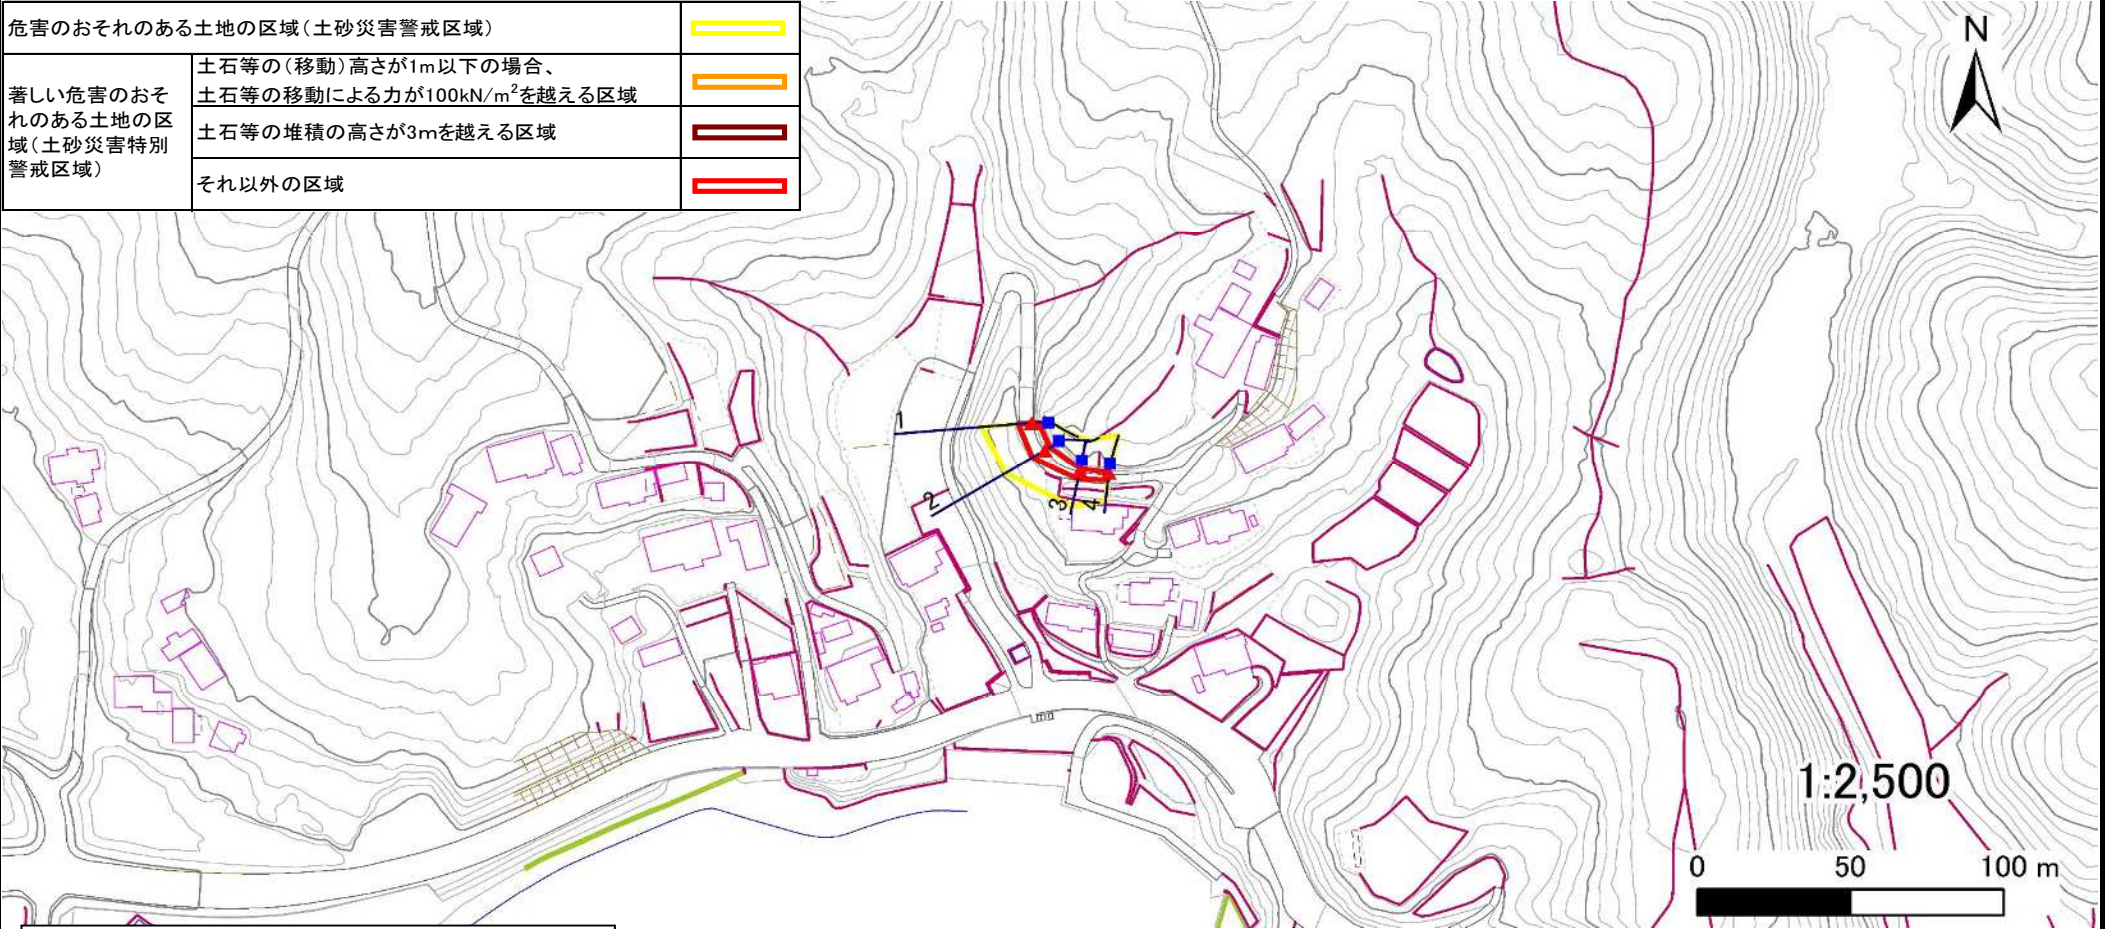
| 危害のおそれのある土地、著しい危害のおそれのある土地の設定図 | | | | | 調査年度 | 令和6年度 |

| 危害のおそれのある土地の区域(土砂災害警戒区域) | |
| 著しい危害のおそれのある土地の区域(土砂災害特別警戒区域) | |
| 土石等の(移動)高さが1m以下の場合、<br>土石等の移動による力が100kN/m <sup>2</sup> を越える区域 | |
| 土石等の堆積の高さが3mを越える区域 | |
