# 土砂災害警戒区域等の指定の告示に係る図書(その1)

| 箇所番号 | N606K0642 |
| 箇所名 | 板橋1 |
| 所在地 | 本吉郡南三陸町歌津字板橋 |

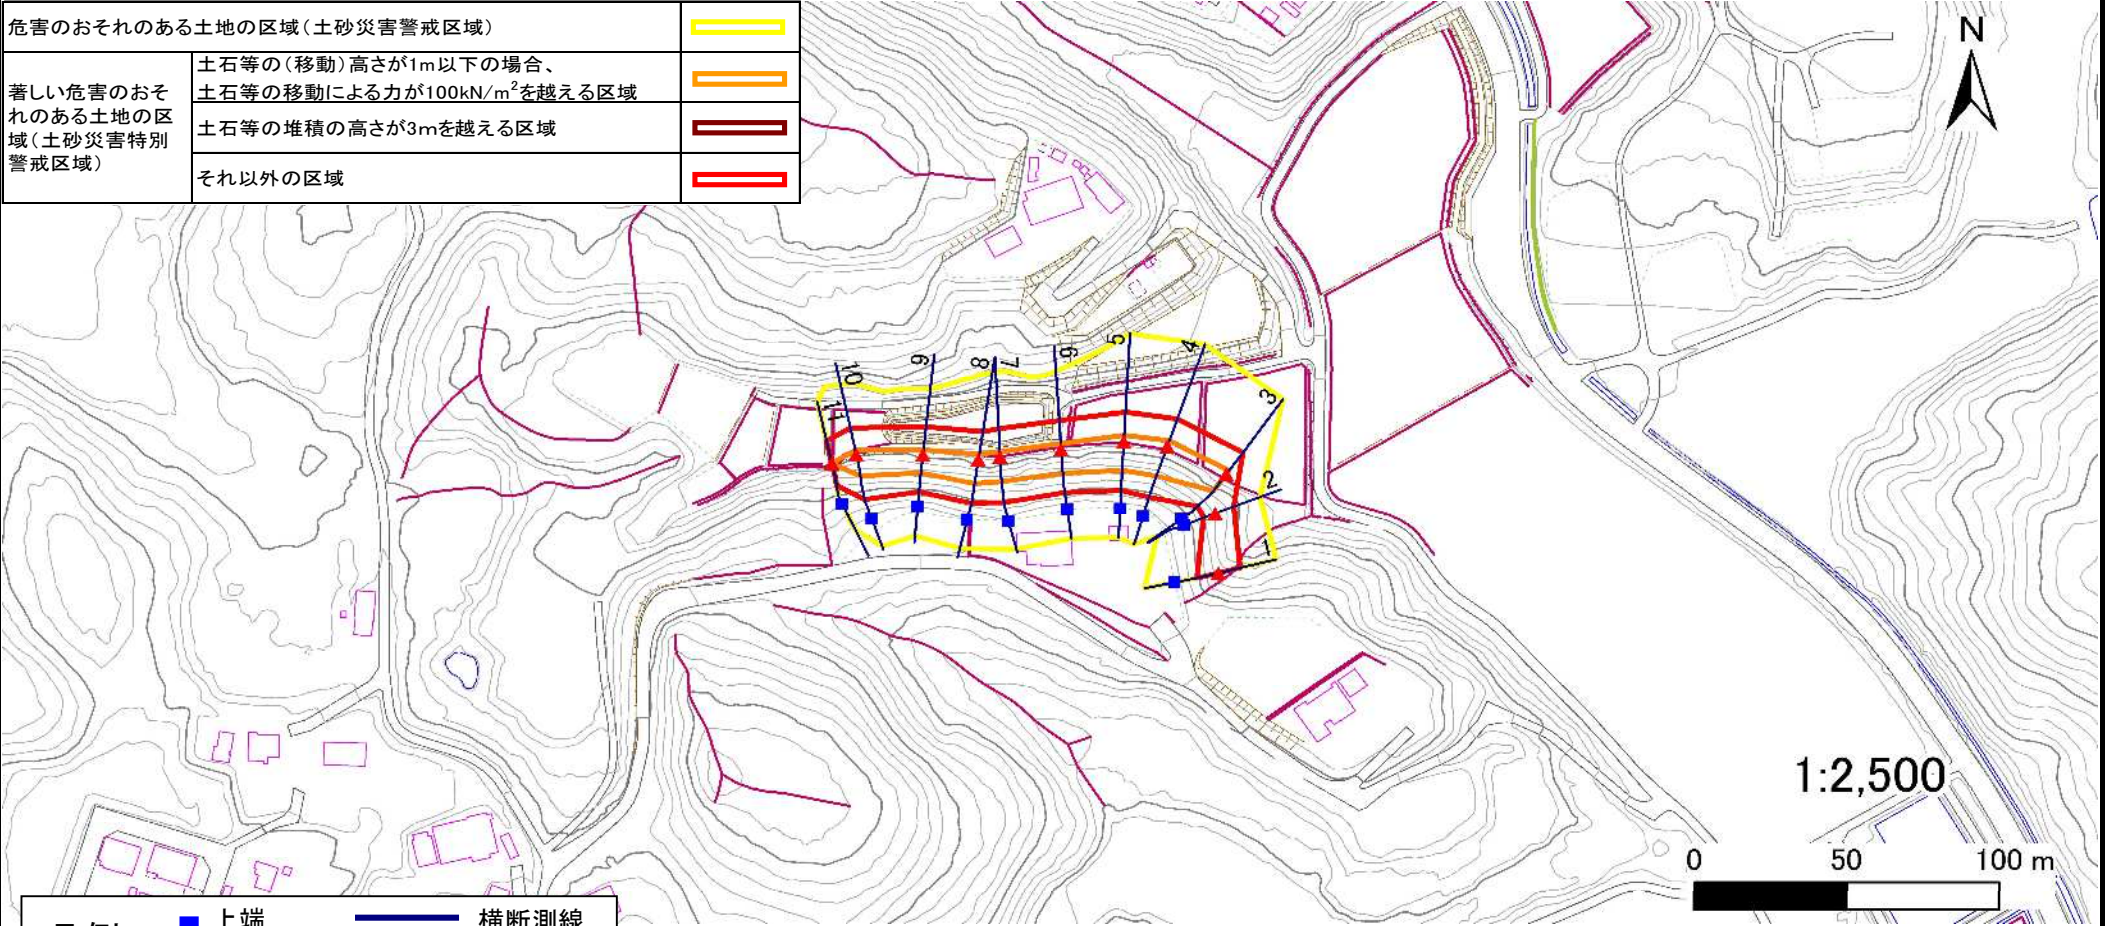
危害のおそれのある土地、著しい危害のおそれのある土地の設定図

| 危害のおそれのある土地の区域(土砂災害警戒区域) | | |
| 著しい危害のおそれのある土地の区域(土砂災害特別警戒区域) | 土石等の(移動)高さが1m以下の場合、<br>土石等の移動による力が100kN/m <sup>2</sup> を越える区域 | |
| | 土石等の堆積の高さが3mを越える区域 | |
| | それ以外の区域 | |
