# 土砂災害警戒区域等の指定の告示に係る図書(その1)

| 箇所番号 | N606K0674 |
| 箇所名 | 峰畑1 |

危害のおそれのある土地、著しい危害のおそれのある土地の設定図

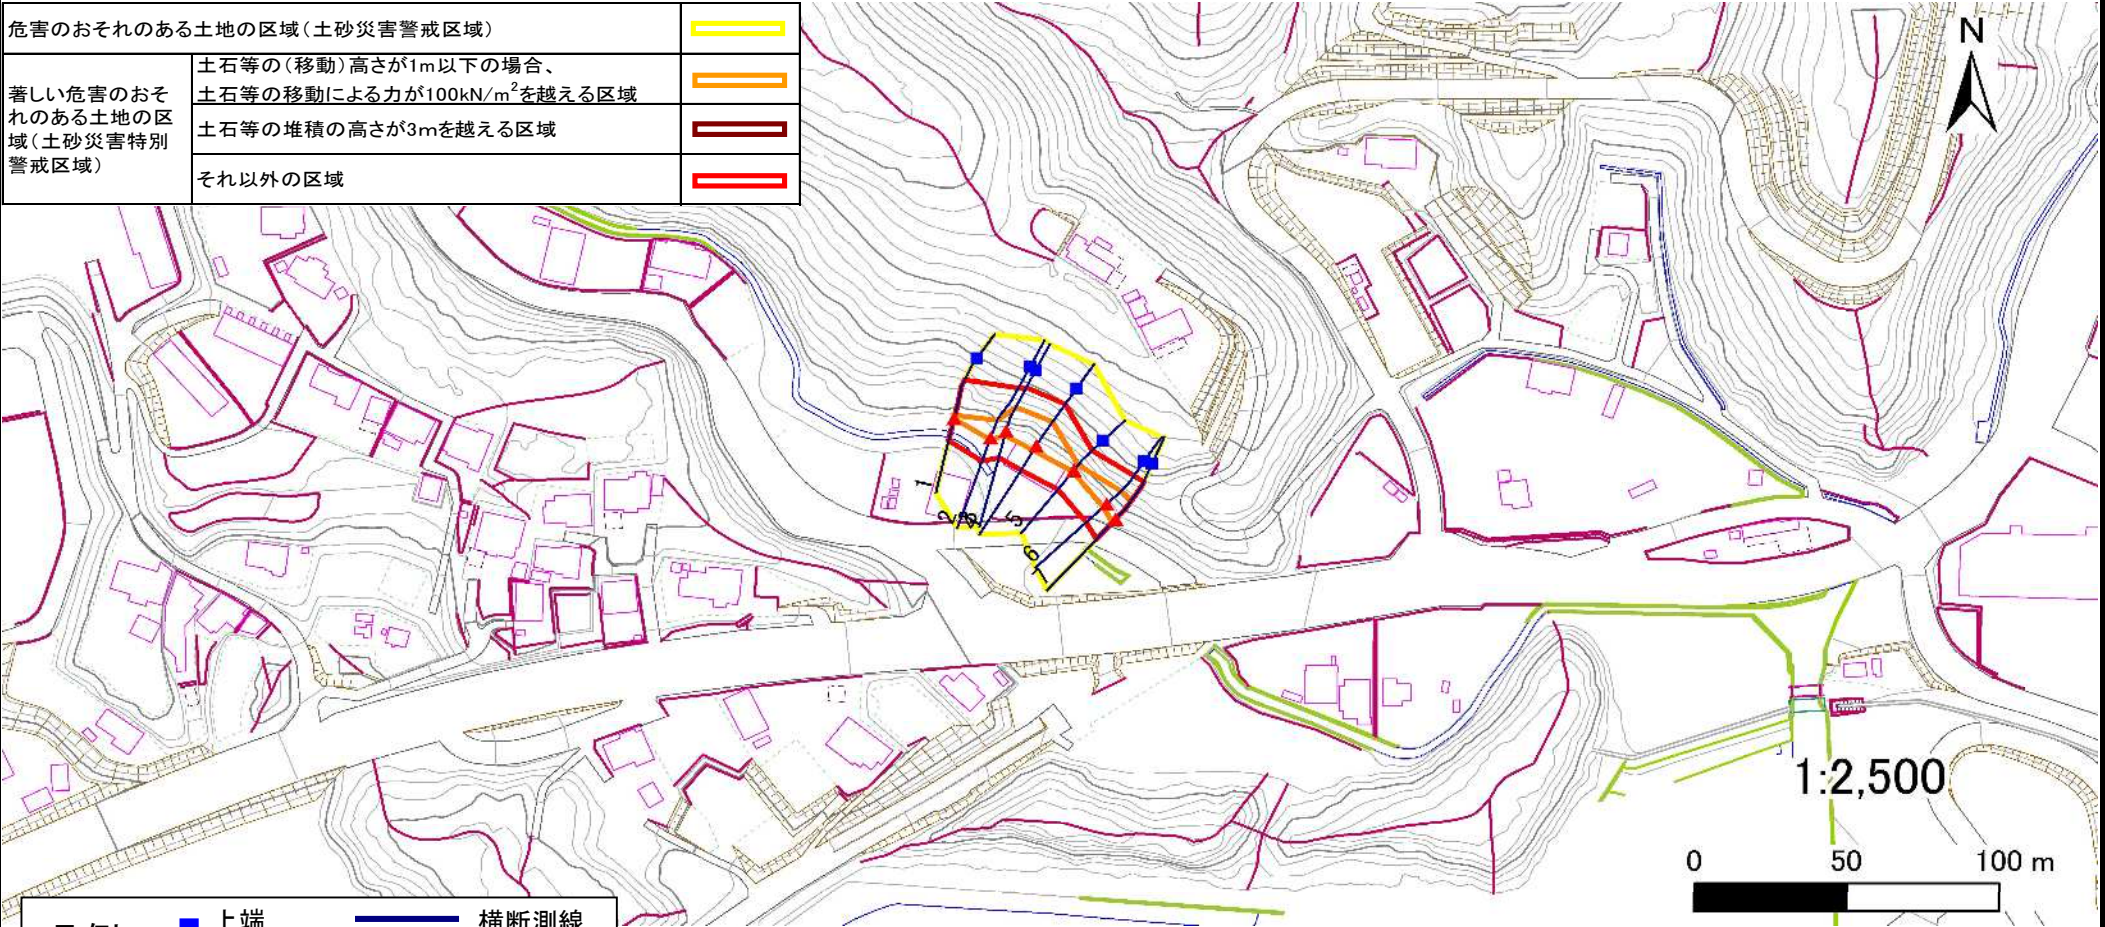
| 危害のおそれのある土地の区域(土砂災害警戒区域) | | |
| 著しい危害のおそれのある土地の区域(土砂災害特別警戒区域) | 土石等の(移動)高さが1m以下の場合、 | |
| | 土石等の移動による力が100kN/m <sup>2</sup> を超える区域 | |
| | 土石等の堆積の高さが3mを超える区域 | |
| | それ以外の区域 | |
