土砂災害警戒区域等の指定の告示に係る図書(その1)

| 箇所番号 | N606K0682 |
| 箇所名 | 峰畑3 |

危害のおそれのある土地、著しい危害のおそれのある土地の設定図

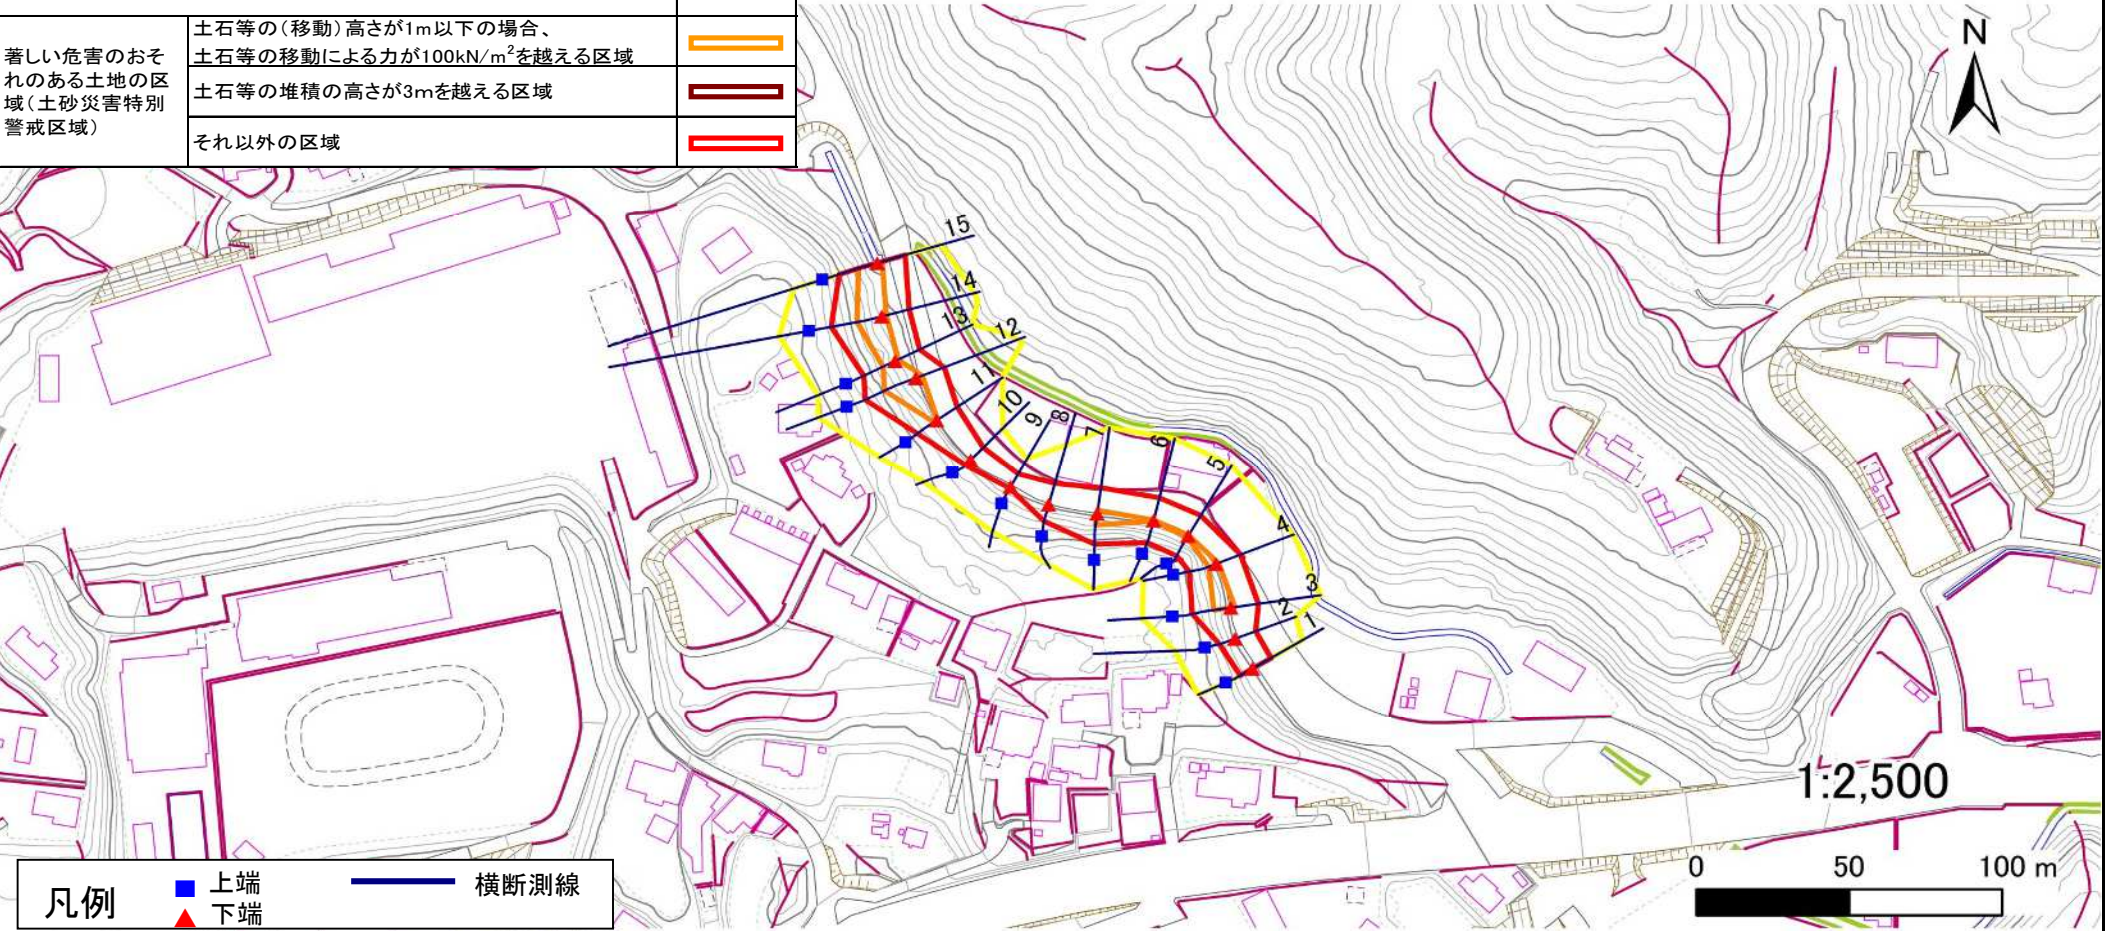
| 危害のおそれのある土地の区域(土砂災害警戒区域) | | |
| 著しい危害のおそれのある土地の区域(土砂災害特別警戒区域) | 土石等の(移動)高さが1m以下の場合、<br>土石等の移動による力が100kN/m <sup>2</sup> を超える区域 | |
| | 土石等の堆積の高さが3mを超える区域 | |
| | それ以外の区域 | |
