# 土砂災害警戒区域等の指定の告示に係る図書(その1)

| 箇所番号 | N606K0685 |
| 箇所名 | 峰畑5 |
| 所在地 | 本吉郡南三陸町歌津字峰畑 |

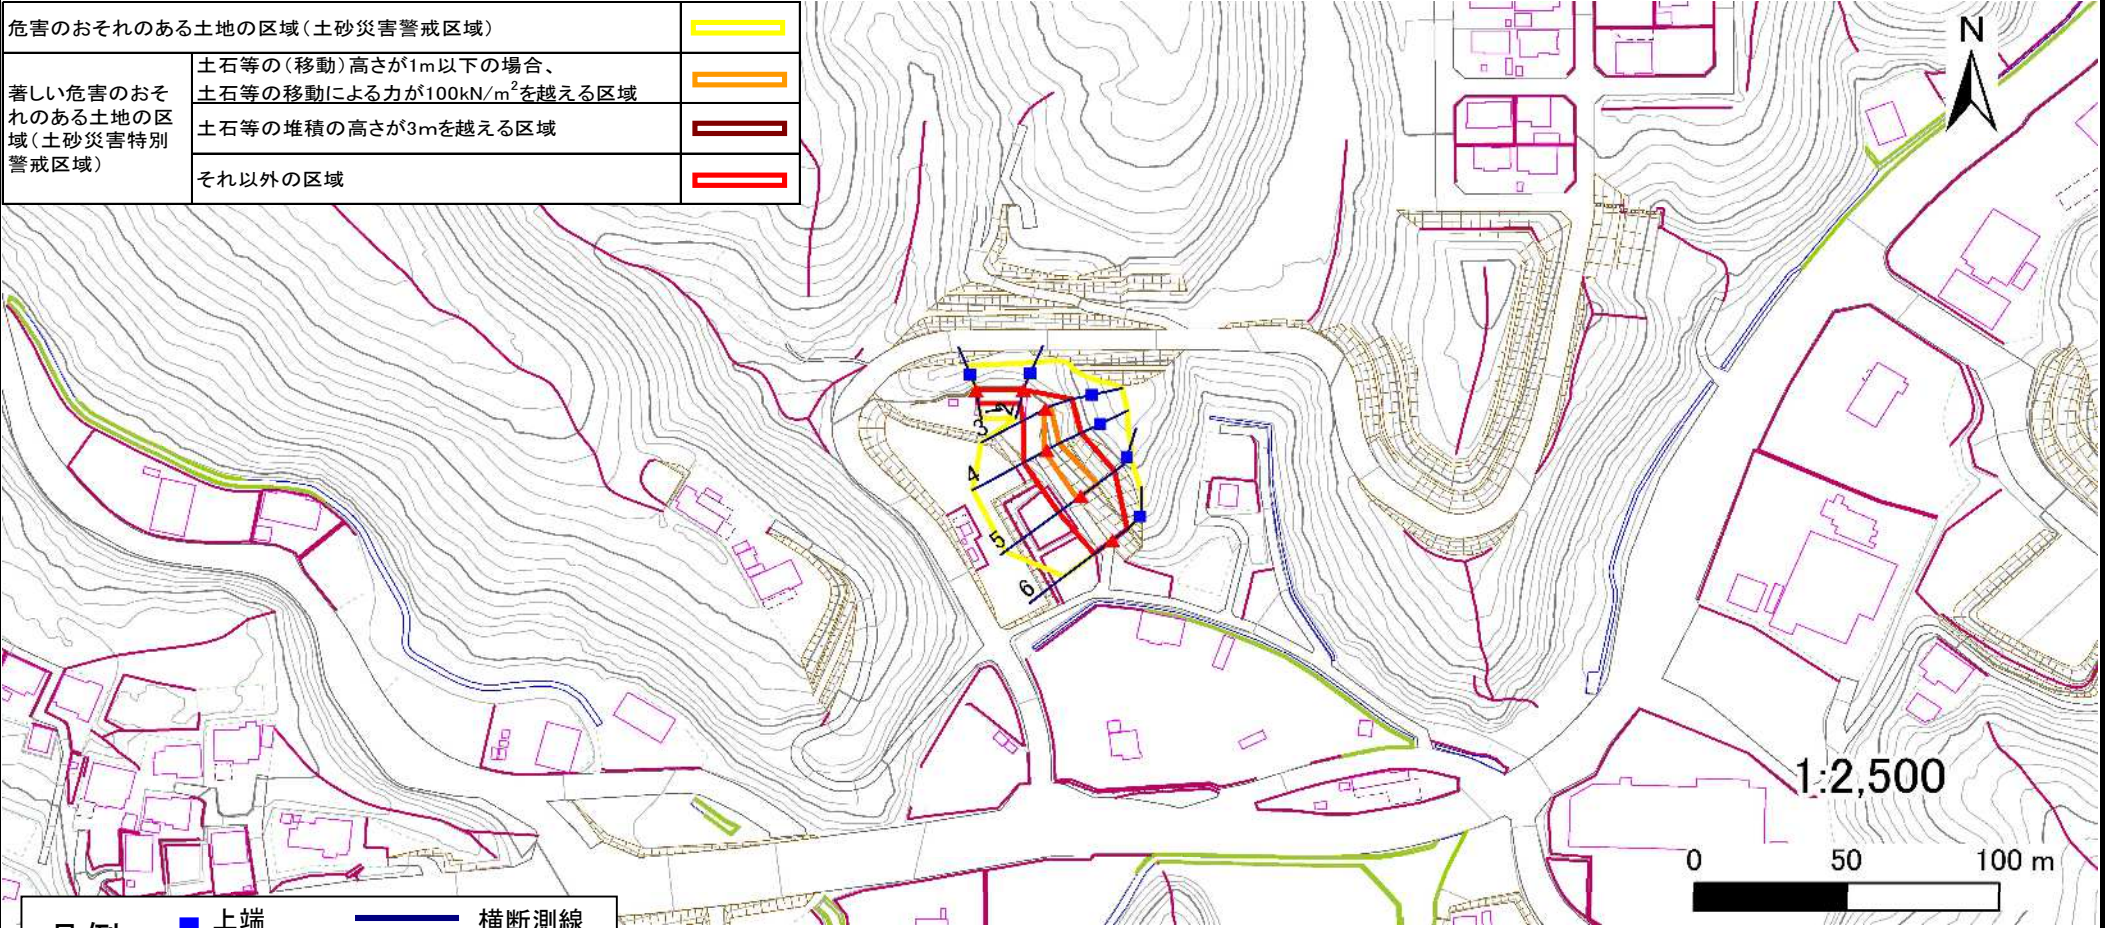
危害のおそれのある土地、著しい危害のおそれのある土地の設定図

| 危害のおそれのある土地の区域(土砂災害警戒区域) | | |
| 著しい危害のおそれのある土地の区域(土砂災害特別警戒区域) | 土石等の(移動)高さが1m以下の場合、<br>土石等の移動による力が100kN/m <sup>2</sup> を越える区域 | |
| | 土石等の堆積の高さが3mを越える区域 | |
| | それ以外の区域 | |
