# 土砂災害警戒区域等の指定の告示に係る図書(その1)

| 自然現象の種類 | 急傾斜地の崩壊 |
| 箇所番号 | N606K0762 |
| 箇所名 | 松崎1 |

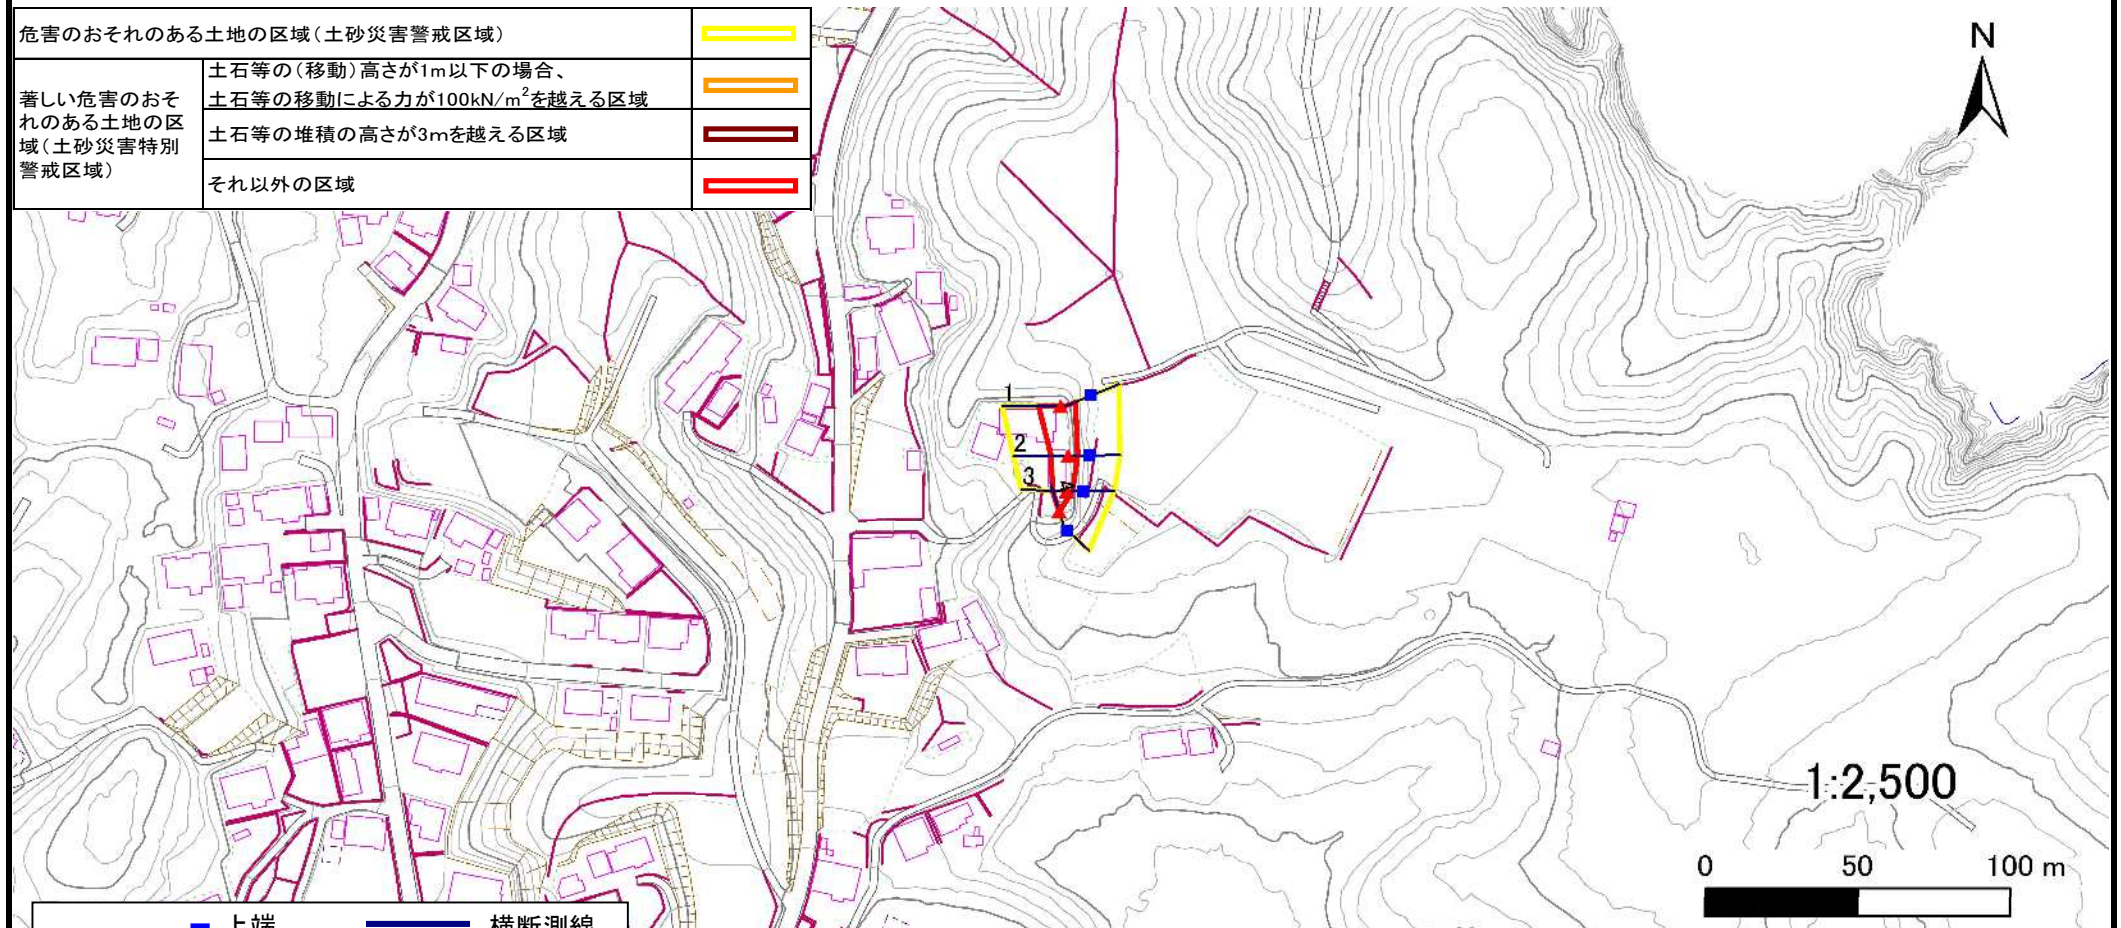
危害のおそれのある土地、著しい危害のおそれのある土地の設定図

| 危害のおそれのある土地の区域(土砂災害警戒区域) | |
| 著しい危害のおそれのある土地の区域(土砂災害特別警戒区域) | |
| 土石等の(移動)高さが1m以下の場合、<br>土石等の移動による力が100kN/m <sup>2</sup> を超える区域 | |
| 土石等の堆積の高さが3mを超える区域 | |
