土砂災害警戒区域等の指定の告示に係る図書(その1)

| 自然現象の種類 | 急傾斜地の崩壊 |
| 箇所番号 | N606K0797-1 |
| 箇所名 | 上沢8 |

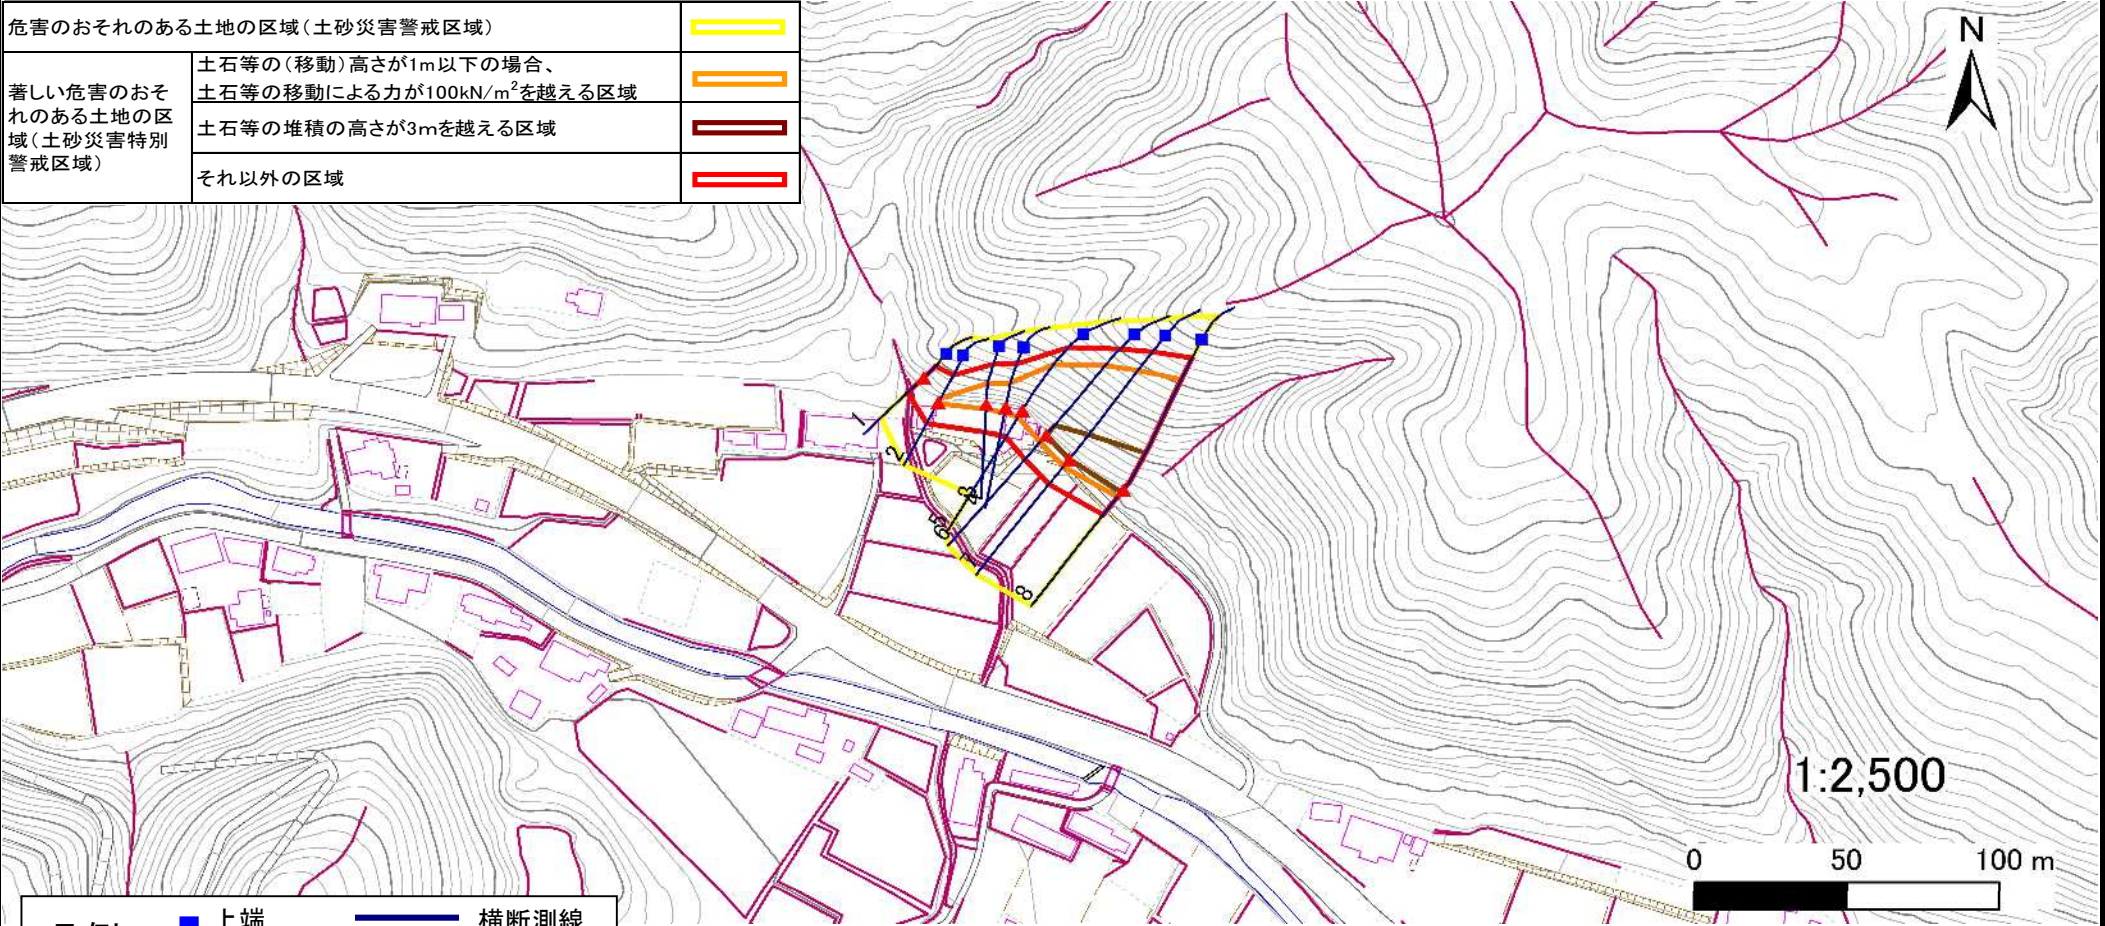
危害のおそれのある土地、著しい危害のおそれのある土地の設定図

| 危害のおそれのある土地の区域(土砂災害警戒区域) | | |
| 著しい危害のおそれのある土地の区域(土砂災害特別警戒区域) | 土石等の(移動)高さが1m以下の場合、<br>土石等の移動による力が100kN/m <sup>2</sup> を超える区域 | |
| | 土石等の堆積の高さが3mを超える区域 | |
