# 土砂災害警戒区域等の指定の告示に係る図書(その1)

| 箇所番号 | N606K0797-2 |
| 箇所名 | 上沢9 |
| 所在地 | 本吉郡南三陸町歌津字上沢 |

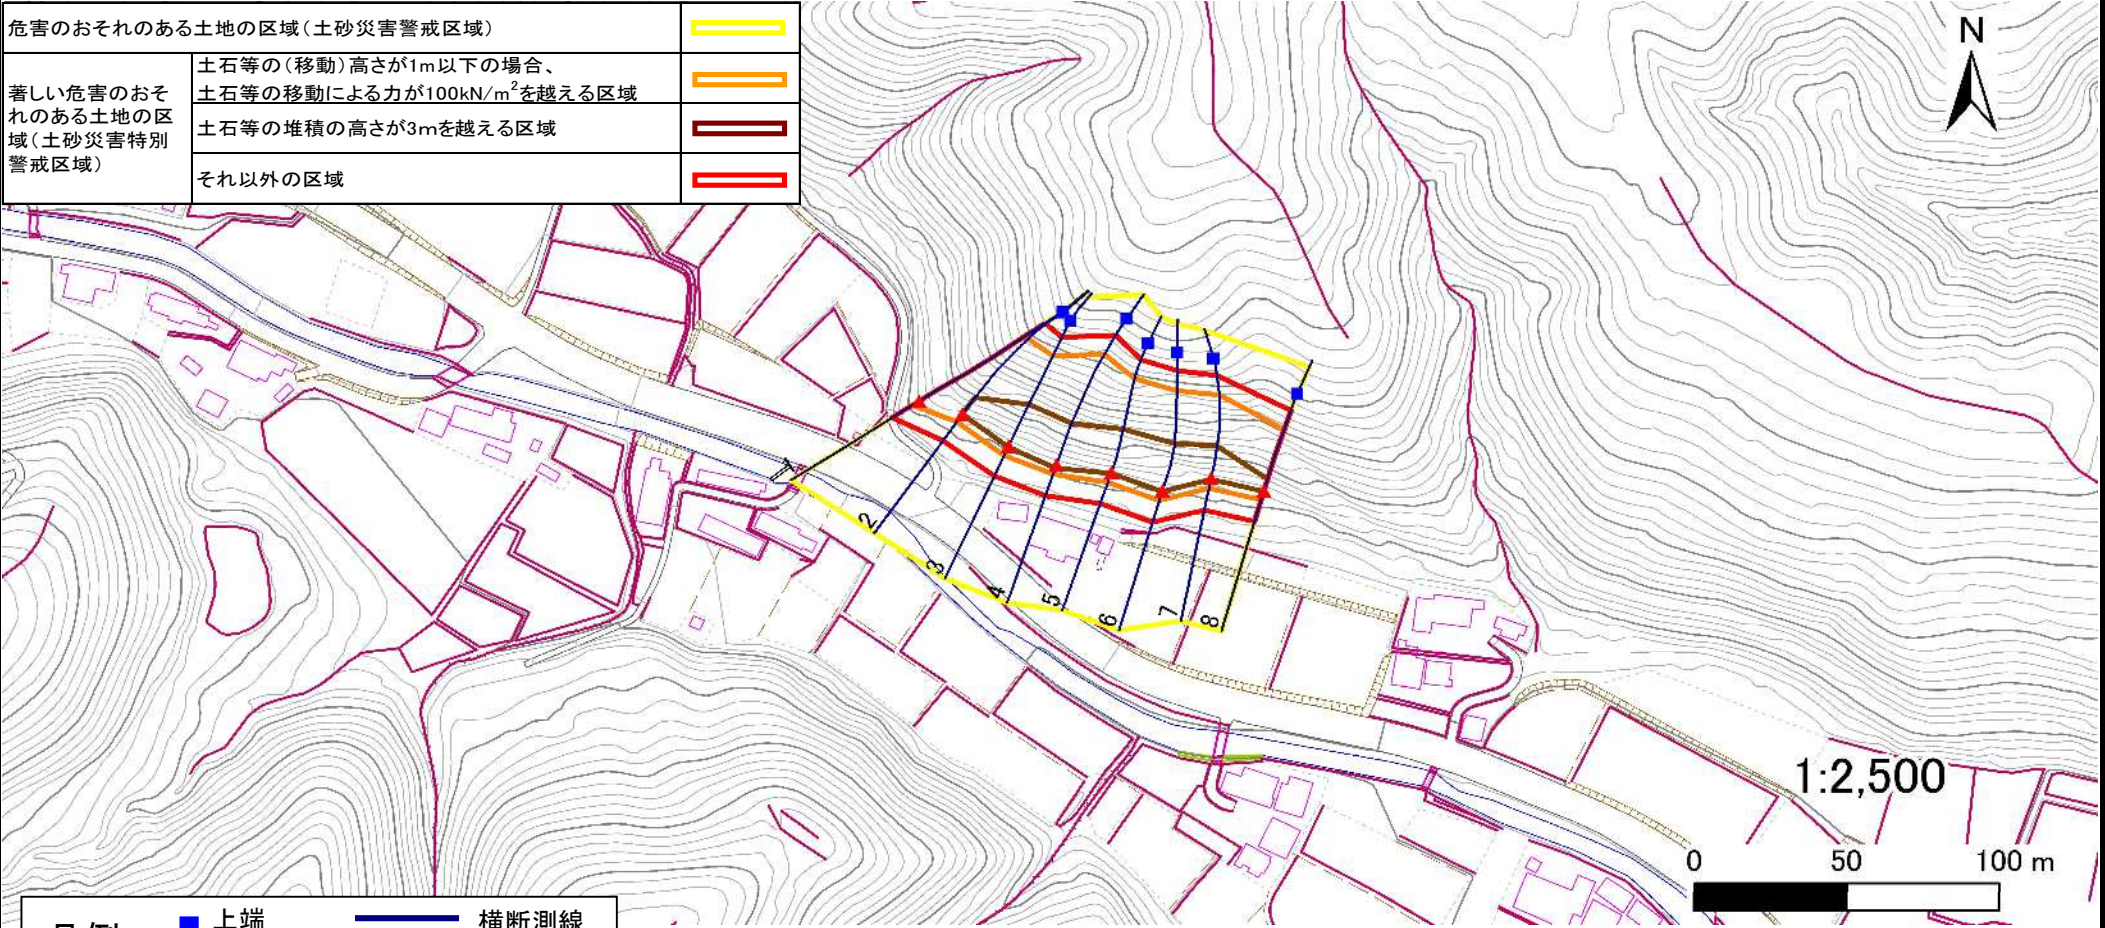
危害のおそれのある土地、著しい危害のおそれのある土地の設定図

| 危害のおそれのある土地の区域(土砂災害警戒区域) | | |
| 著しい危害のおそれのある土地の区域(土砂災害特別警戒区域) | 土石等の(移動)高さが1m以下の場合、<br>土石等の移動による力が100kN/m <sup>2</sup> を超える区域 | |
| | 土石等の堆積の高さが3mを超える区域 | |
| | それ以外の区域 | |
