土砂災害警戒区域等の指定の告示に係る図書(その1)

| 箇所番号 | N606K0861 |
| 箇所名 | 港2 |
| 所在地 | 本吉郡南三陸町歌津字港 |

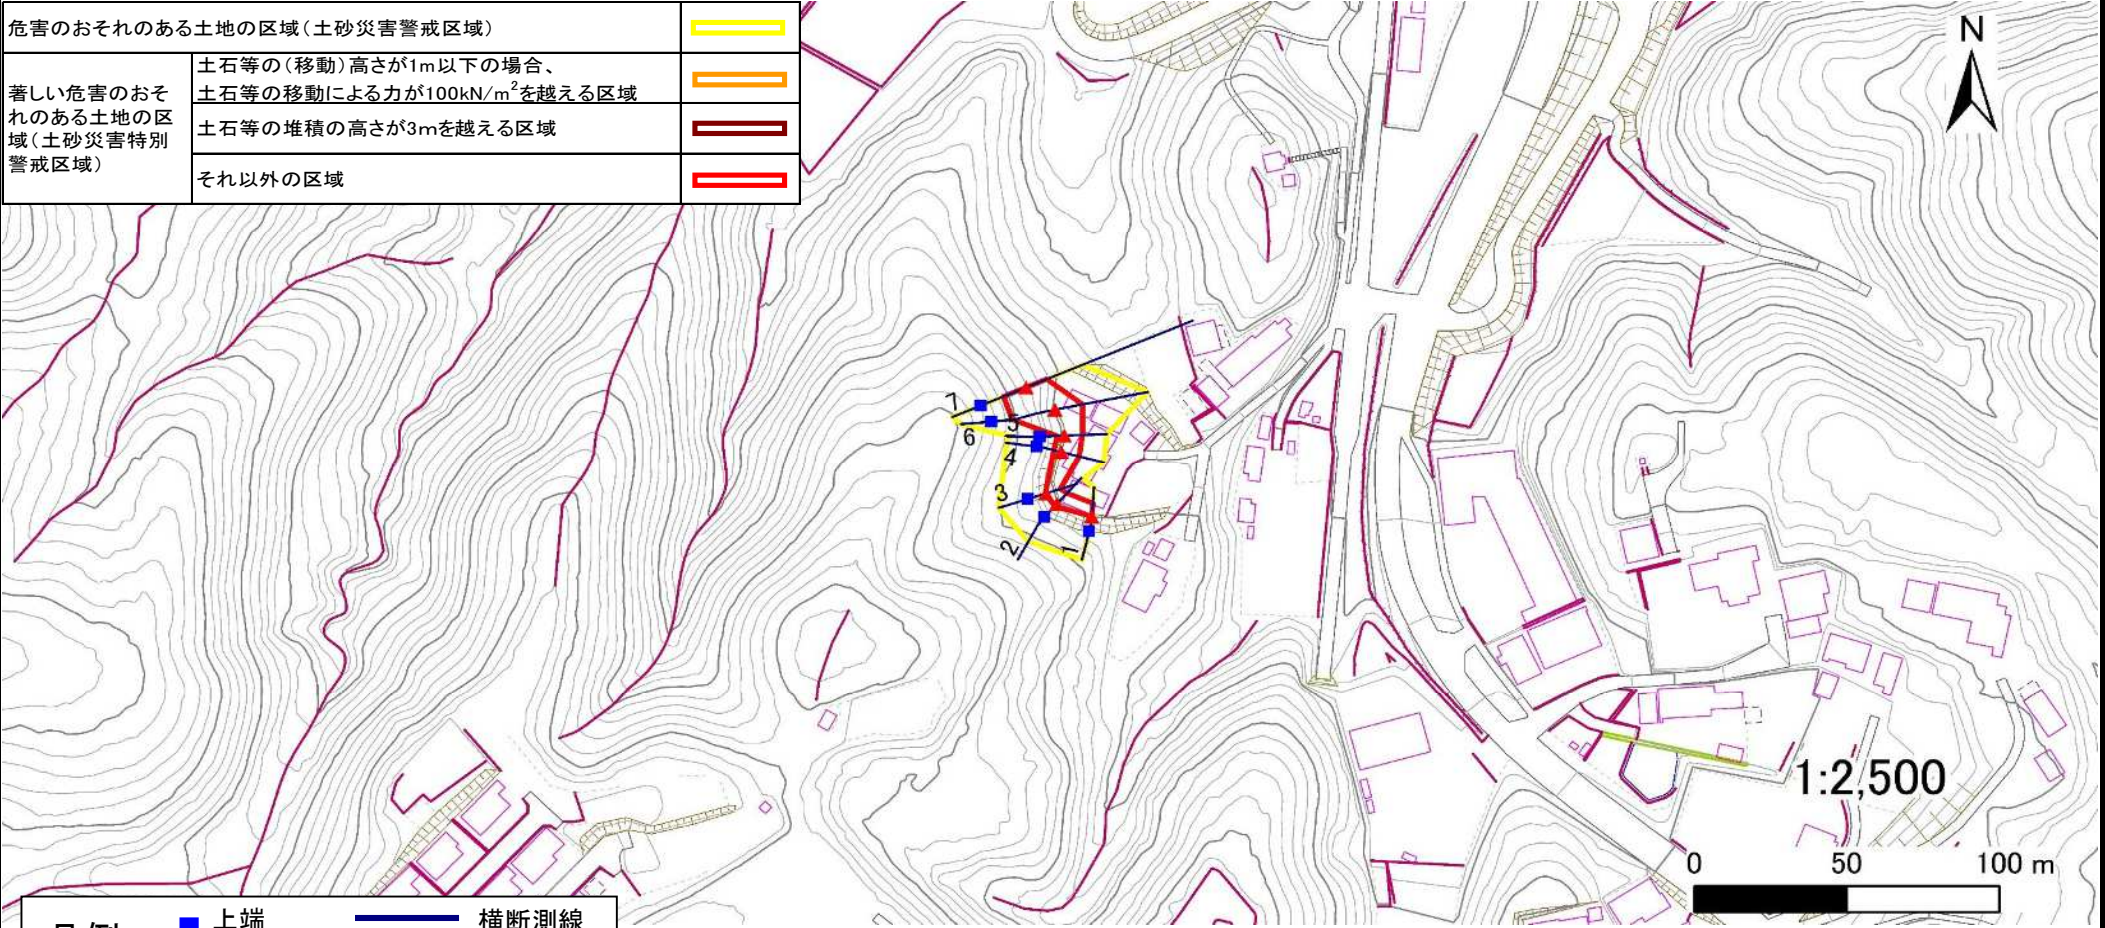
危害のおそれのある土地、著しい危害のおそれのある土地の設定図

| 危害のおそれのある土地の区域(土砂災害警戒区域) | | |
| 著しい危害のおそれのある土地の区域(土砂災害特別警戒区域) | 土石等の(移動)高さが1m以下の場合、<br>土石等の移動による力が100kN/m <sup>2</sup> を越える区域 | |
| | 土石等の堆積の高さが3mを越える区域 | |
| | それ以外の区域 | |
