# 土砂災害警戒区域等の指定の告示に係る図書(その1)

| 箇所番号 | N606K0865 |
| 箇所名 | 石泉1 |
| 所在地 | 本吉郡南三陸町歌津字石泉 |

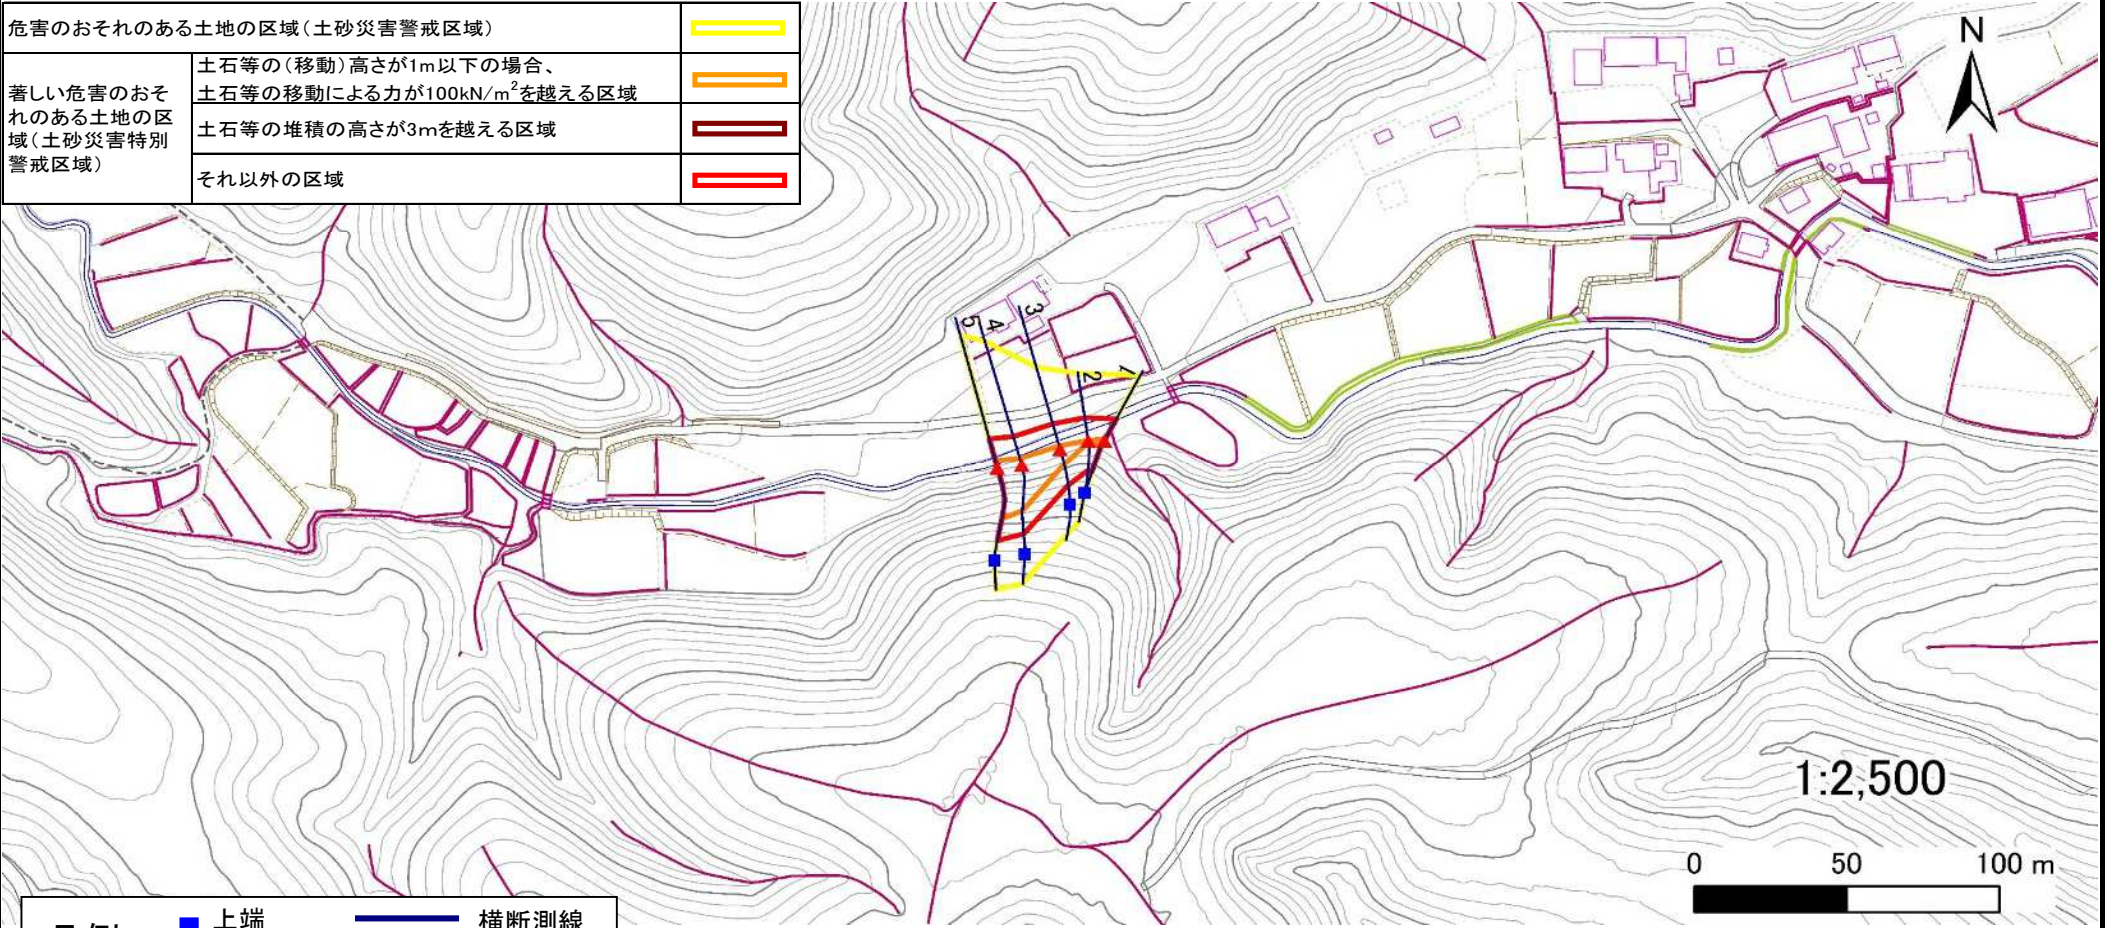
危害のおそれのある土地、著しい危害のおそれのある土地の設定図

| 危害のおそれのある土地の区域(土砂災害警戒区域) | | |
| 著しい危害のおそれのある土地の区域(土砂災害特別警戒区域) | 土石等の(移動)高さが1m以下の場合、<br>土石等の移動による力が100kN/m <sup>2</sup> を越える区域 | |
| | 土石等の堆積の高さが3mを越える区域 | |
